**Fastighetsuppgifter**

Rävbergskärret 1:3

Norra Daltorp 1

## Byggnadsinformation

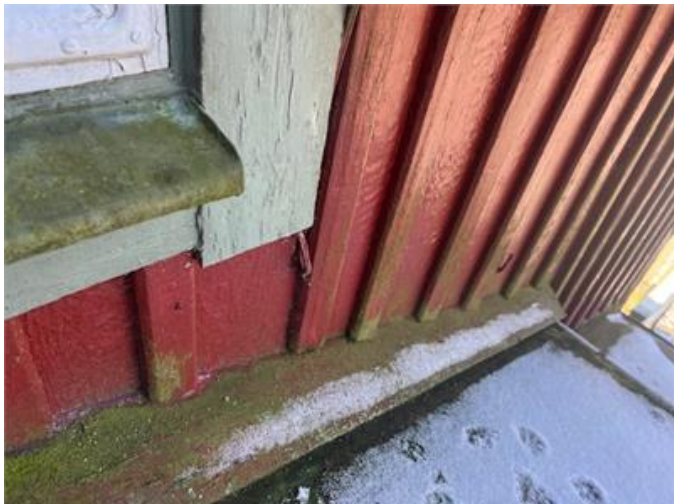
| Besiktningsresultat | | | | | |
|---|---|---|---|---|---|
| Fasad | | X | | | Fasad har underhållsbehov. Fasadpanel ligger dikt an vissa plåtbeslag, vilket medfört mindre rötskador i panelen. Se bild pos 1. |

Pos 1.  
Fasadpanel ligger dikt an vissa plåtbeslag.

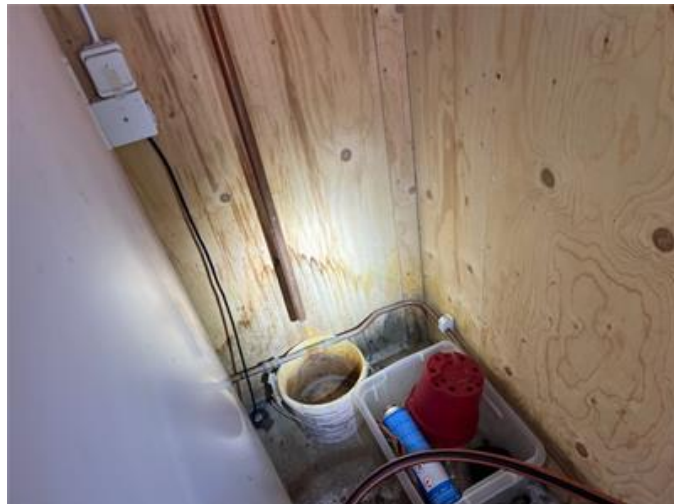
| Besiktningsresultat | | | | | |
|---|---|---|---|---|---|
| Pannrum | | X | | | Fuktmärken förekommer på vägg. Ingen onormal fuktindikation erhöles vid besiktningsstillfället. Se bild pos 2. |

Pos 2.  
Fuktmärken förekommer på vägg.

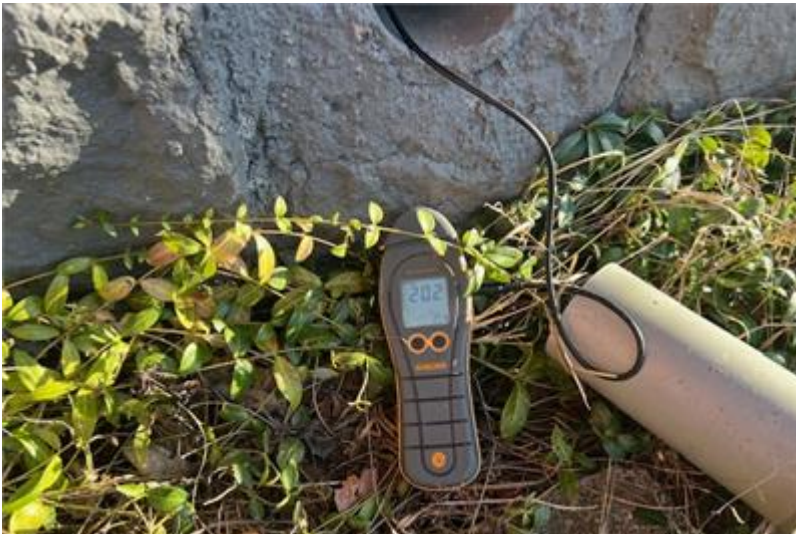
Fuktkvoten i bjälklagets undersida uppmättes till 20% genom ventil. Det kritiska gränsvärdet för mikrobiell tillväxt brukar anges till ca 15-17% fuktkvot (FK). Genom ventilen noterades att bärlina ligger an mot mark och rötskador noterades. Observera att kontrollen endast utförts genom ventiler eftersom lucka till utrymmet saknas och utrymmet bedöms för trångt för att vara krypvänligt.

Kontrollen och fuktmätningen visar på att åtgärdsbehov föreligger. Notera att stickprovsmässig undersökning är utförd och för att säkert fastställa konstruktionens kondition och fuktstatus måste en mer omfattande undersökning utföras.
