**Fastighetsuppgifter**

Åsbyggeby 2:35

Durovägen 28

## Byggnadsinformation

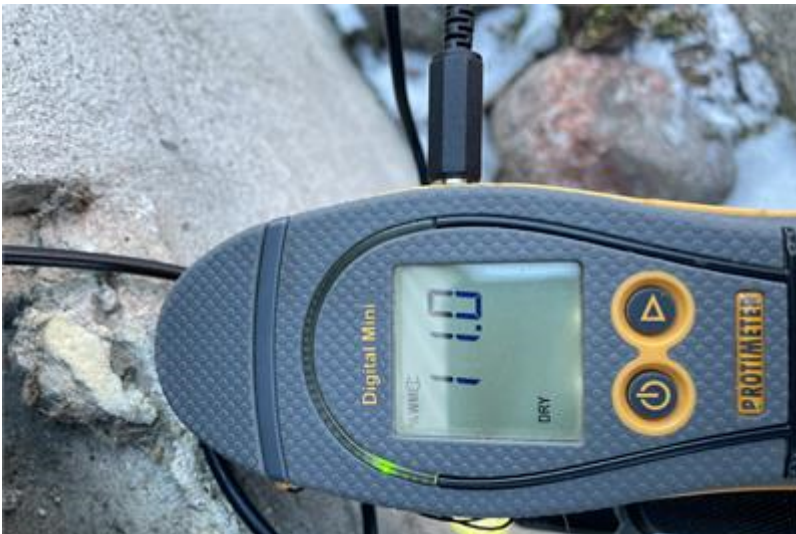
| Byggnadsdel | Krypgrund |
| Konstruktionsdel | Trossbotten |
| Konstruktionsuppbyggnad | Isolerat träbjälklag |

I blindbotten i trä mättes fuktkvoten (FK) till 11,0% FK. Dessa värden kommer sannolikt att ändras med årstiden. Det kritiska gränsvärdet för mikrobiell tillväxt brukar anges till ca 17% fuktkvot (FK). Notera att stickprovsmässig undersökning är utförd i direkt anslutning till ventil pga. lucka saknas. Se även kommentar/riskanalys.
