# Besiktningsprotokoll

Anticimex Överlåtelsebesiktning av småhus - nivå 2

| Fastighetsadress:<br>Ljunghedsvägen 6 | | |

| Besiktningsdatum:<br>2025-02-18 | Protokollnummer:<br>68851072 |

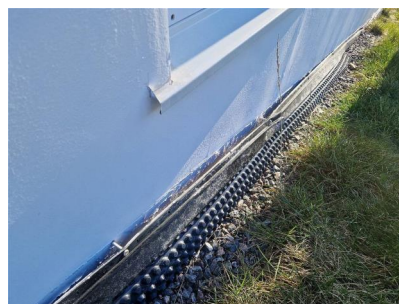
Utvändigt fuktskydd är bristfälligt utfört.

Kontakta fackman för omfattningen av lämplig åtgärd.

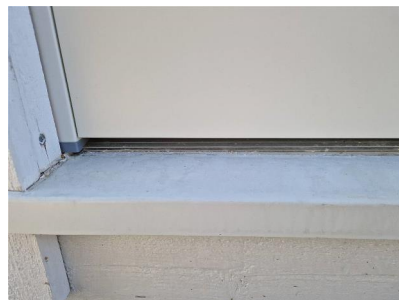
Tröskelbleck är felaktigt monterat och lutar bristfälligt.

Detta medför en risk för fuktrinträngning med fuktrelaterade skador som följd. Kontakta plåtslagare för lämplig åtgärd.

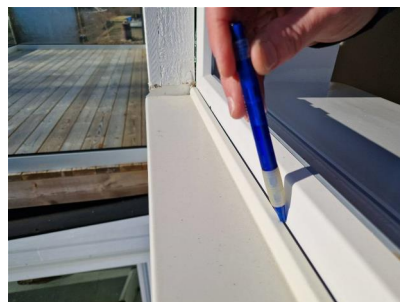
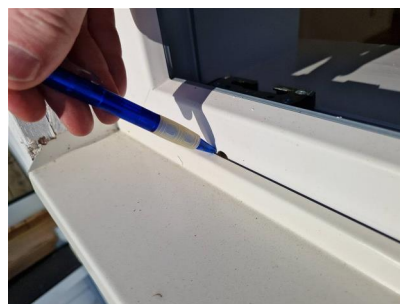
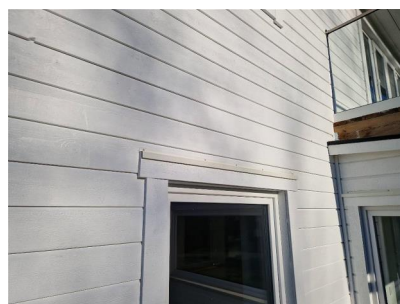
- Underbeck är ej anpassat för befintliga fönster, otätheter finns mellan karm och bleck, blecket är placerat ovan dräneringshål. Blecken lutar bristfälligt.
- Otäta/bristfälliga överbleck.

Ovannämnda brister medför en risk att vatten tränger in med fuktrelaterade skador som följd. Kontakta en plåtslagare för omfattning och lämplig åtgärd.

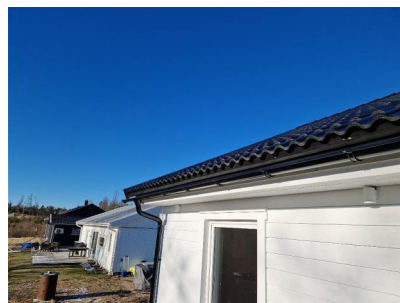
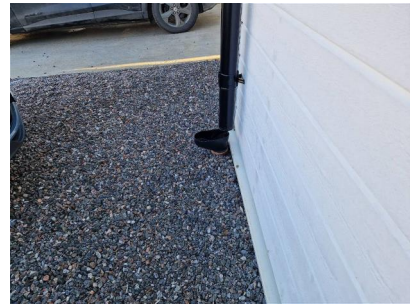
- Stort avstånd mellan takpannor och hängränna.
- Anslutning mellan stuprör och lövsil är bristfällig.

Brister enligt ovan medför en ökad fuktbelastning med risk för fuktrelaterade skador. Kontakta fackman för lämplig åtgärd.

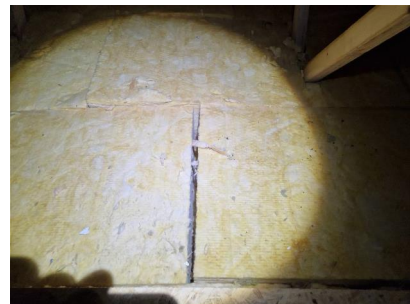
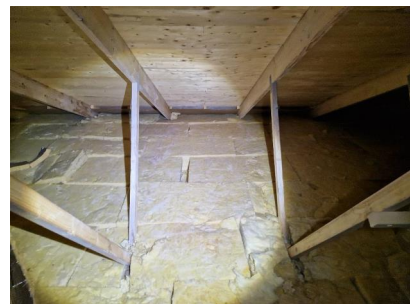
Isolering är bristfälligt lagd.

Detta medför en sämre isolerförmåga.

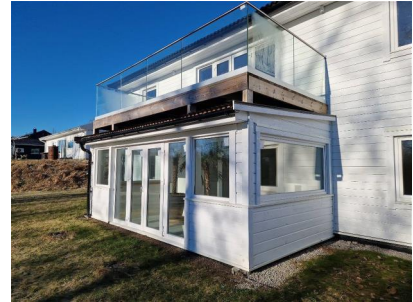
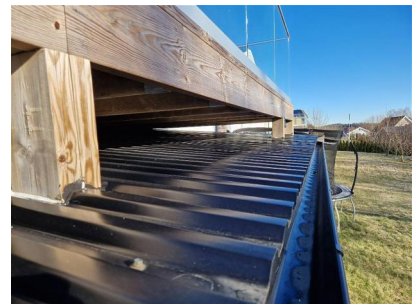
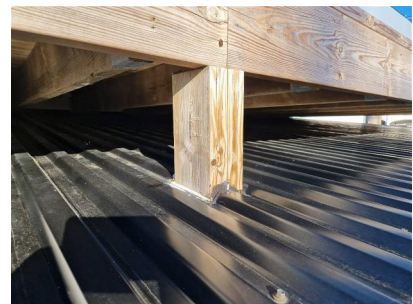
- Genomföring genom både plåttaket och underlagstaket av trästöttor som bär upp balkong.
- Låg taklutning när korrugerad plåt används.

Ovannämnda brister medför en risk att vatten tränger in med fuktskador som följd. Det rekommenderas att en fackman kontaktas för kontroll och lämplig åtgärd.

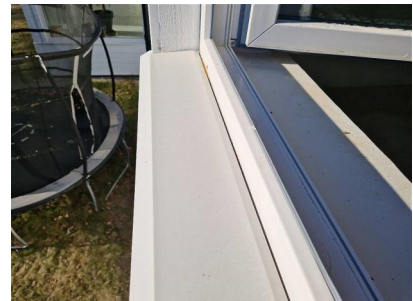
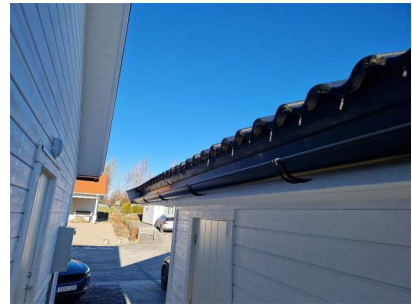
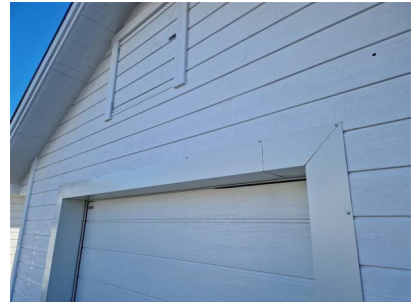
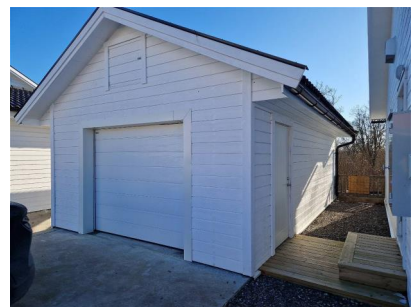
- Bristfälligt underbleck, otätheter förekommer. Plåt ovan garageport är bristfällig med risk att vatten tränger in.
- Överbleck är korta med risk att vatten skadar dörr till förråd.
- Stort avstånd mellan hängrännor och takpannor.

Ovannämnda brister medför en risk att vatten orsakar fuktrelaterade skador, det rekommenderas att en fackman kontaktas för kontroll och lämplig åtgärd.

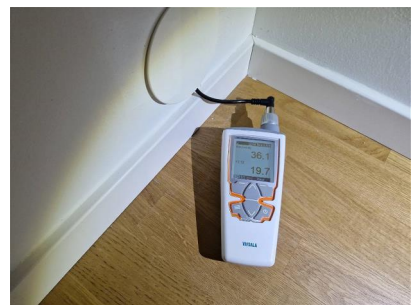
Vid kontroll av utreglad väggkonstruktion uppmättes den relativa luftfuktigheten till 36%, risk för mikrobiell tillväxt föreligger om den relativa fuktigheten överstiger 75%.

Då brister noterades gällande utvändigt fuktskydd finns risk att vatten kan skada väggskivor och parkettgolv.

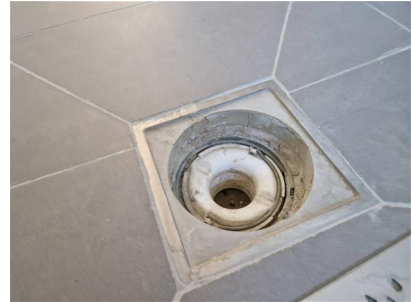
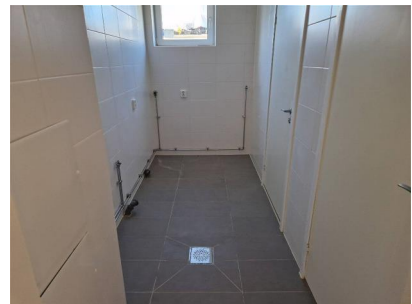
Tätskiktets nivå är felaktigt, golvfall ser ut att vara utfört med sättbruk. Tätskiktets anslutning är svårt att besikta i golvbrunnen på grund av bruk.

Utrymmet är inte utfört enligt gällande branschregler vilket kan medföra fuktrelaterade skador uppkommer.

Fuktindikering utfördes i utrymmet utan anmärkning.

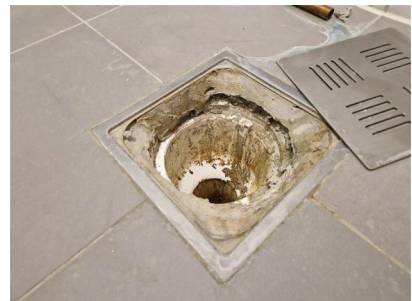
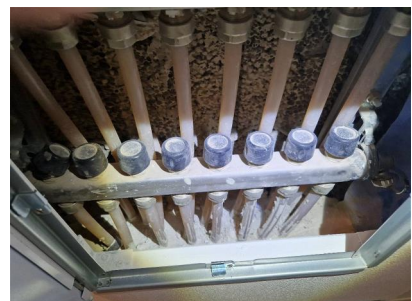
- Ej anslutet tätskikt.
- Fördelningscentral saknar tätskikt.

Utrymmet är inte utfört enligt gällande branschregler vilket kan medföra fuktrelaterade skador.

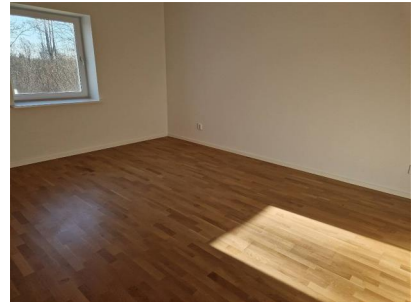
Golvet är inte rakt.

Detta tyder på att betongplattan inte är ojämn.

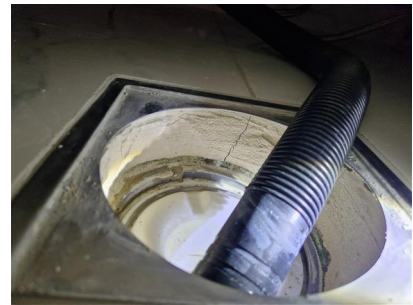
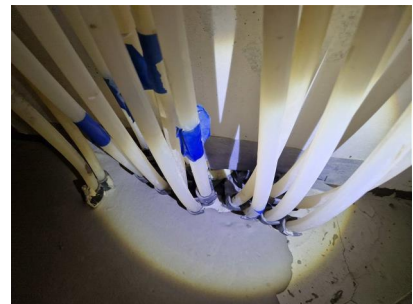
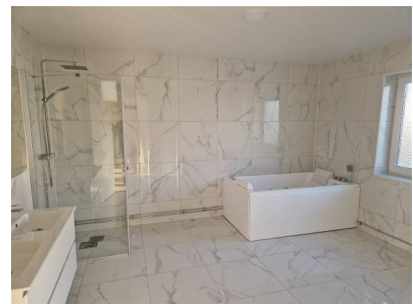
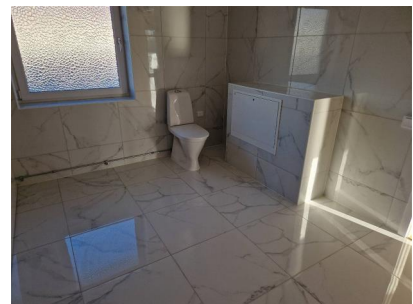
- Tätskiktets nivå är felaktigt i förhållande till golvbrunnens nivå, golvfall ser ut att vara utfört med sättbruk.
- Fördelningscentral saknar svallerrör och otätheter förekommer.

Utrymmet är inte utfört enligt gällande branschregler vilket kan medföra fuktrelaterade skador uppkommer. Om brister gällande tätskiktets nivå skall åtgärdas behöver utrymmet göras om.

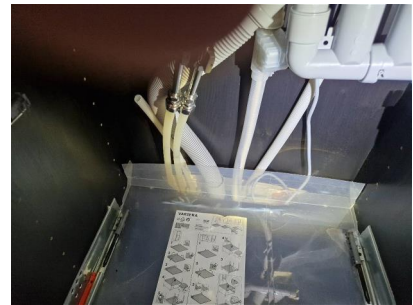
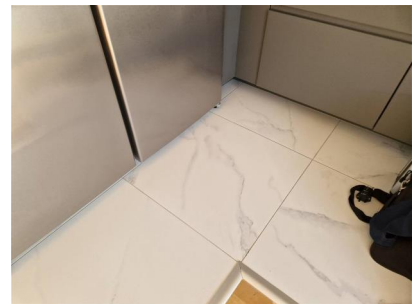
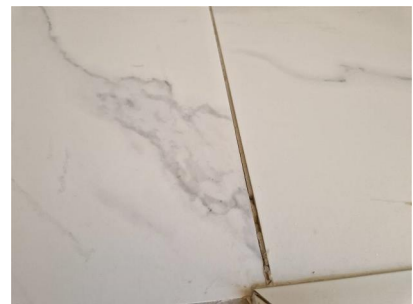
- Trasiga fogar förekommer.
- Fuktskydd finns i diskbänksskåp dock täcker skyddet inte i bakkant av skåpet.

Fuktskyddet behöver täcka hela skåpet för att lättare kunna upptäcka ett eventuellt läckage och undvika fuktskador.

För orsak och om åtgärder behöver vidtas gällande trasiga fogar rekommenderas att en fackman kontaktas.
