# Besiktningsprotokoll

Anticimex Försäkringsbesiktning i samarbete med Fastighetsbyrån

| Fastighetsadress:<br>Sten Stures väg 37 | |

| Besiktningsdatum:<br>2025-02-04 | Protokollnummer:<br>68816687 |

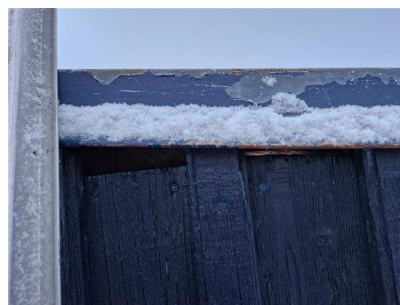
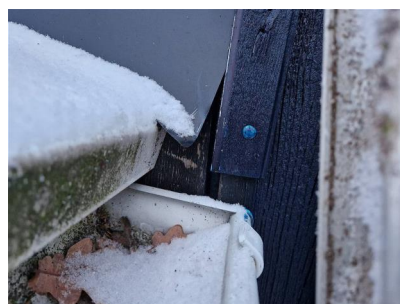
Fasaden har otätheter.

Otätheterna medför en ökad risk för att fukt tränger in bakom fasaden vilket i sin tur kan orsaka fuktskador.

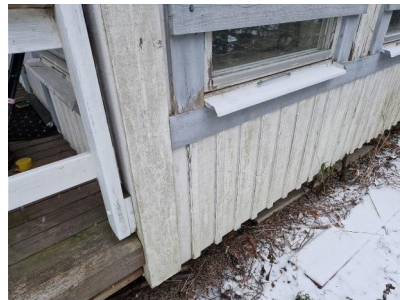
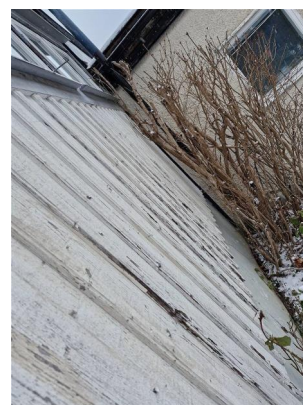
Panelbrädor har rötskador.  
Fasadpanelen är i behov av målning/underhåll.

Fasadbeklädnad och träkonstruktioner där målningsbehov finns riskerar att få fukt- och rötskador på grund av sämre vattenavvisande förmåga. För att öka livslängden på fasadbeklädnaden rekommenderas målning och underhåll. I samband med ommålning rekommenderas att de rötskadade panelbrädorna byts ut.

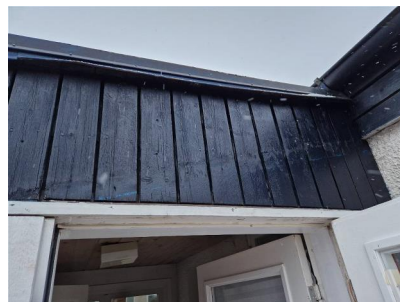
Överbleck saknas ovan dörr.

Avsaknad av bleck ovanför dörren medför att det finns risk för att vatten kan rinna in och orsaka mikrobiella skador (angrepp av mikroorganismer) på tröskel och/eller i kringliggande vägg och bjälklag.

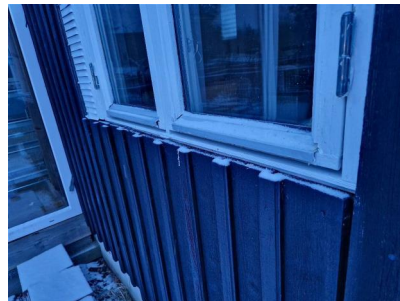
Fönsterbleck saknas på ett fönster.

Avsaknad av fönsterbleck medför en ökad risk för att vatten kan rinna in och orsaka fuktrelaterade skador i omkringliggande konstruktioner.

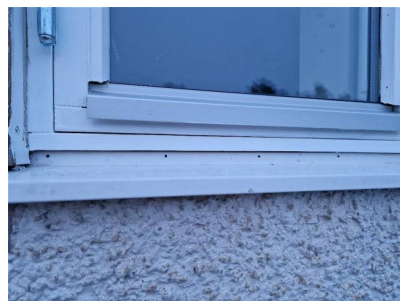
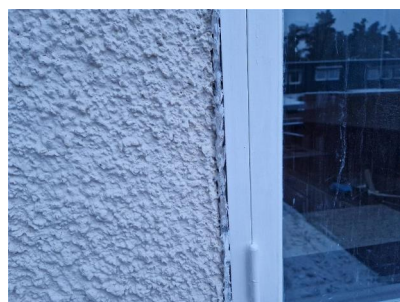
Fönsterbleck är otäta vid infästningar.

Fönster är i behov av kompletterande tätning mellan karm och fasad.

Det finns risk att vatten rinner in i väggen vilket i sin tur kan leda till fuktskador i väggkonstruktionen.

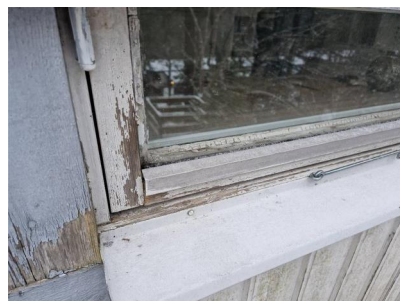
Fönster är i behov av målning/underhåll.

Fönsterbågar och fönsterkarmar där målningsbehov finns riskerar att få fukt- och rötskador på grund av sämre vattenavvisande förmåga.

För att öka livslängden på fönster rekommenderas målning och underhåll.

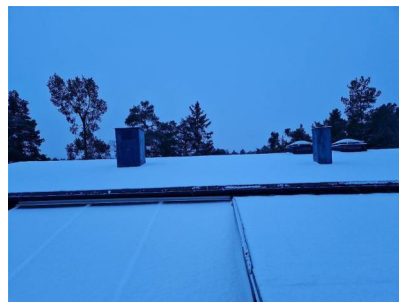
Yttertaket var snötäckt vid besiktningen.

Då yttertaket var snötäckt vid besiktningstillfället kunde inte besiktning av taket genomföras.

Vi rekommenderar en kompletterande besiktning när taket är fritt från snö.

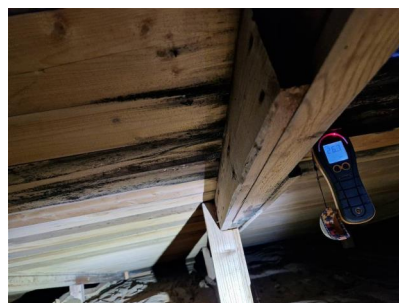
Underlagstaket har läckage, fuktfläckar och mikrobiell påväxt vid lucka och takfönster.

Vi rekommenderar en fördjupad undersökning för att bedöma orsak och omfattning.

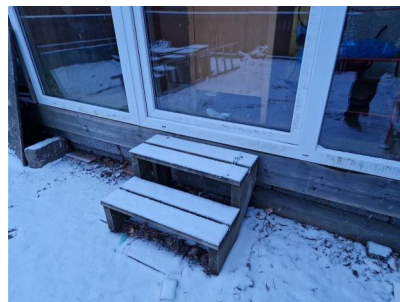
Tröskelbleck/sparkbleck saknas under dörrar.

Avsaknad av tröskelbleck medför att det finns risk för att vatten kan rinna in och orsaka fuktskador på tröskel och/eller i kringliggande vägg och bjälklag.

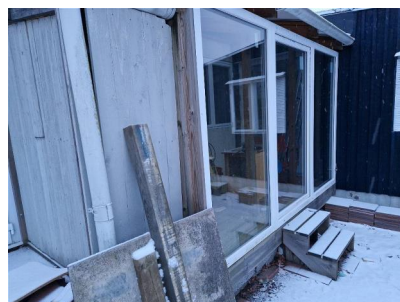
Fasadpanelen är i behov av målning/underhåll.

Fasadbeklädnad och träkonstruktioner där målningsbehov finns riskerar att få fukt- och rötskador på grund av sämre vattenavvisande förmåga. För att öka livslängden på fasadbeklädnaden rekommenderas målning och underhåll.

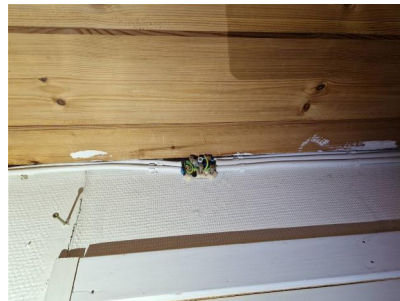
Oskyddad elinstallation.

Kontakta elektriker för vidare kontroll och åtgärd.

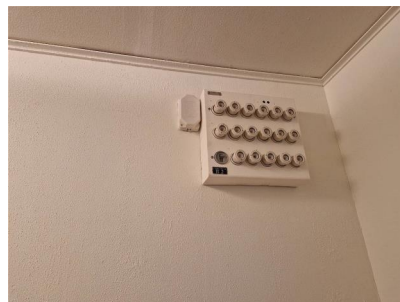
Jordfelsbrytare finns ej.

Det finns inget krav att hus byggda före år 2000 ska ha jordfelsbrytare. Jordfelsbrytaren minskar dock risken för personskador och brand orsakade av elanläggningen.

Kontakta en elektriker för kontroll och åtgärd.

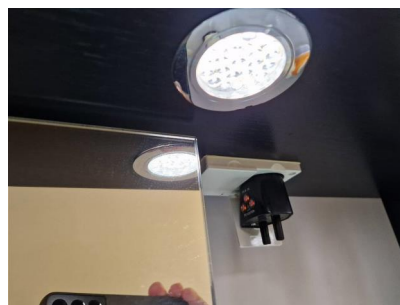
Utrymmet är i behov av renovering.

Äldre typ av gjutjärnsbrunn som är rostig.

Rör genomföring finns i golv.

Kakel och klinker med bom-ljud.

Utrymmet är äldre och har passerat tiden för sin tekniska livslängd.

Vid stickprovskontroll av jordade eluttag noterades felkoppling.

Renovering av utrymmet rekommenderas. Kontakta en behörig våtrumsentreprenör för en renovering. I samband med renoveringen bör omkringliggande konstruktioner kontrolleras för att upptäcka eventuella följdskador.

Kontakta en elektriker för kontroll och åtgärd.

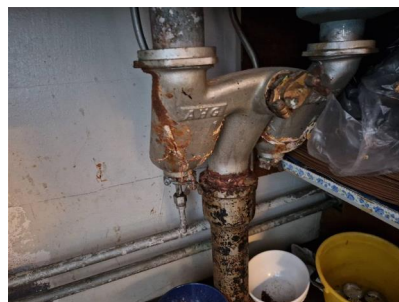
Husets rör- /avlopp- /värmeledningssystem är äldre.

Detta behöver inte betyda att systemen har några allvarliga brister, men äldre rör- /avlopp- /värmeledningssystem kan ha nedsatt funktion/brister på grund av sin ålder, vilket i värsta fall kan leda till läckage.

Vi rekommenderar att en fackman kontaktas för att kontrollera husets rör- /avlopp- /värmeledningssystem samt för att hjälpa er med eventuella åtgärder. Observera att ingen besiktning av dessa system har ingått i uppdraget.

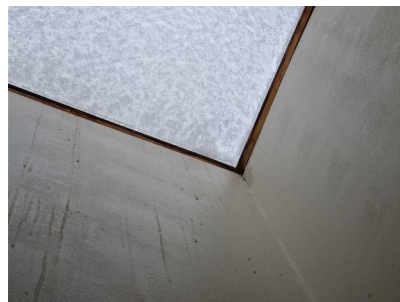
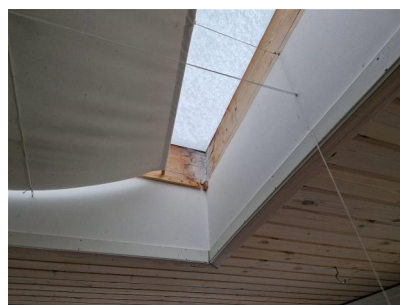
Fuktfläckar finns vid takfönster.

Se även under vind.
