**Fastighetsuppgifter**

Malmby 7:4

Malmby Ronneberg 1

| Uppdragsnummer | A31682 |

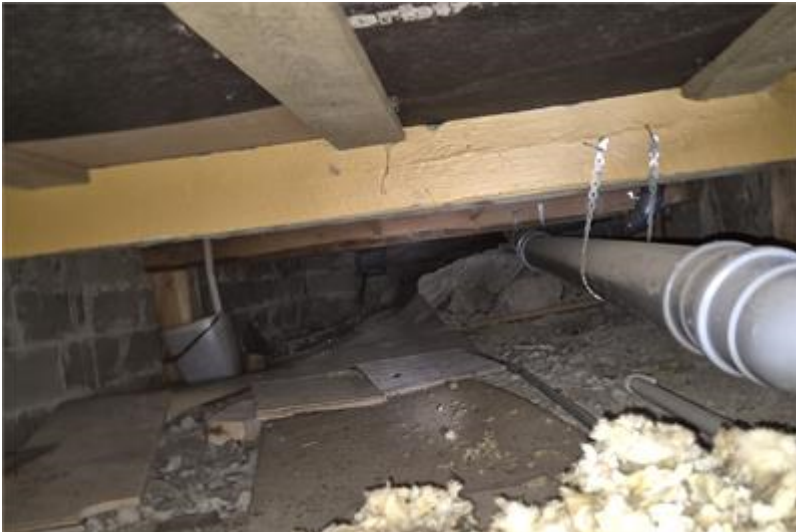
| Byggnadsdel | Krypgrund |
| Konstruktionsdel | Blindbotten |

Det kritiska gränsvärdet för mikrobiell tillväxt brukar anges till ca 15-17% fuktkvot (FK).

FK uppmättes till 11%

Notera att stickprovsmässig undersökning är utförd samt att mätvärden normalt sett kan variera över årstiderna. För att säkert fastställa konstruktionens kondition och fuktstatus måste en mer omfattande undersökning utföras.
