**Fastighetsuppgifter**

Ormsta 1:434

Granitvägen 10

| Uppdragsnummer | AB4610 |

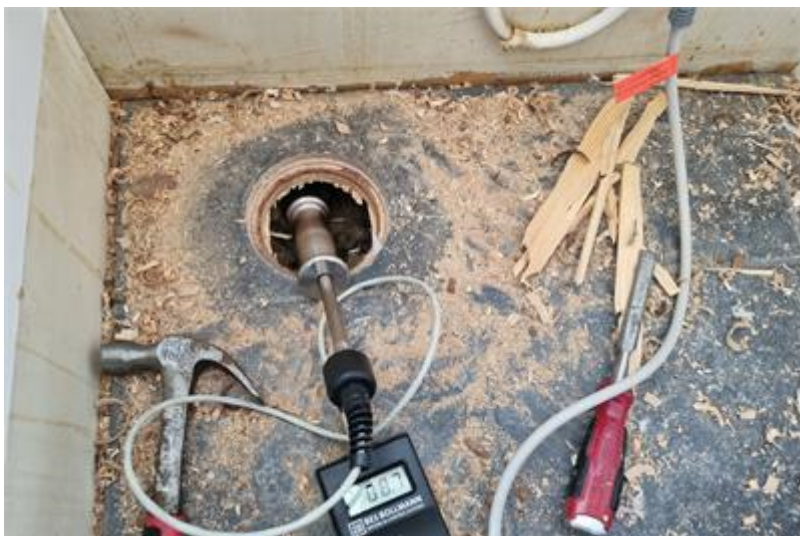
| Byggnadsdel | Golvkonstruktion |
| Konstruktionsdel | Uppreglat golv på betongplatta |
| Konstruktionsuppbyggnad | Laminatgolv, foamduk, plastmatta, masonitskiva, brädgolv, träreglar, isolering av mineralull, betongplatta. |

Det kritiska gränsvärdet för mikrobiell tillväxt brukar anges till ca 15-17% fuktkvot (FK) eller ca 70-75% i relativ luftfuktighet (RF).

Via provhål i golvet uppmättes fuktkvot i golvreglar till ca 9-10% FK  
Relativ fuktighet mättes till ca 65% vid 14,1 grader C i golvet.

Inget åtgärdsbehov bedöms föreligga.
