Besiktningssprotokoll

Anticimex Försäkringsbesiktning i samarbete med Fastighetsbyrån

Fastighetsbeteckning: Onsjö 24:3	
Fastighetsadress: Onsjö Lindkullen 425	
Postnummer: 30591	Ort: Halmstad

Besiktningdatum: 2025-02-17	Protokollnummer: 68841434
Temperatur: -1 °C	Väderlek: Klart
Tekniker: Pontus Kautto	
E-post: pontus.kautto@anticimex.se	
Kontor: Halmstad	
Närvarande: Fastighetsägaren

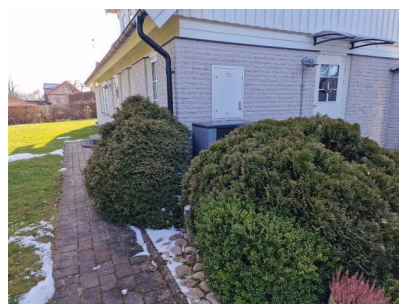
- Växter finns i anslutning till byggnaden.

När det finns rabatter och växter nära byggnaden finns risk att fukt stannar kvar i väggarna. Detta kan i sin tur orsaka invändiga fuktskador. Växternas rötter kan också skada grundmuren och sätta dräneringsledningen ur funktion.

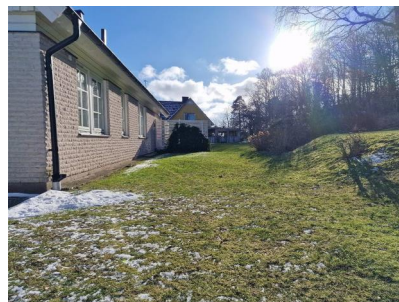
- Marken lutar bitvis mot huset.

Detta innebär en ökad fuktbelastning mot grunden vilket i sin tur kan orsaka fuktskador i huset.

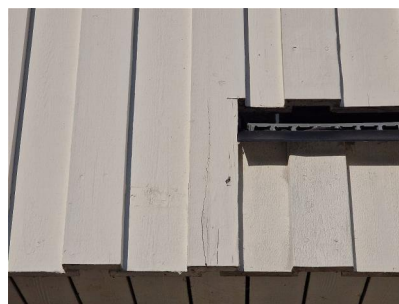
Torrspäckor och färgsläpp samt mindre rötskador förekommer lokalt på fasadpanelen.

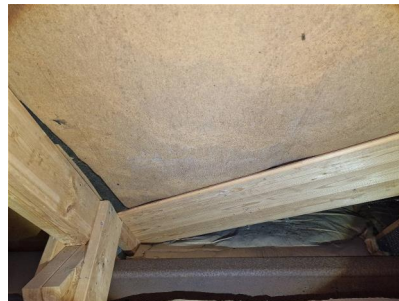
Mikrobiell påväxt förekommer lokalt på underlagstaket.

Den upptäckta mikrobiella påväxten på underlagstaket kan vara ett tecken på att vinden tillförs fukt inifrån bostaden och/eller uteluften.

Vi rekommenderar en fördjupad undersökning för att bedöma orsaken till och omfattningen av den mikrobiella påväxten.

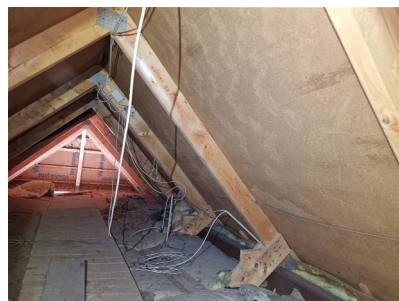
Underlagstaket består av träfiberskivor. Missfärgningar noterades lokalt på underlagstaket.

Fuktkvoten uppmättes stickprovvis i takstolarna till 14-16 %.

Vid fuktindikering mot missfärgningarna uppmättes inga förhöjda fuktindikationer.

Eftersom underlagstaket består av träfiberskivor utan yttre täckning av papp under takbeklädnaden, finns risk vid ogynnsam väderlek att regnvatten/snö tränger in i skivskarvar med läckage på vindsutrymmet som möjlig följd. Med tiden kan även träfiberskivorna drabbas av fuktskador.

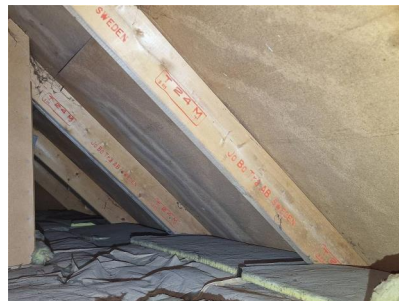
Fuktfläckar och mikrobiell påväxt noterades lokalt på underlagstaket åt öster.

Fuktfläckar kan bero på olika saker, och kan vara ett tecken på en tidigare eller ett pågående läckage.

Vi rekommenderar en fördjupad undersökning för att bedöma orsaken till och omfattningen av fuktfläckarna och den mikrobiella påväxten.

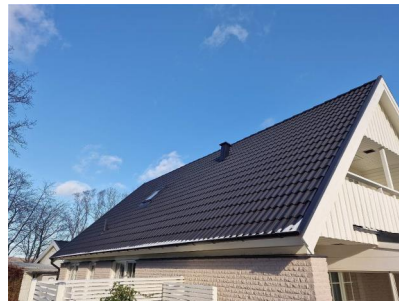
Yttertaket är äldre.

Takpannor, plåtdetaljer och underlagspapp har enligt vår bedömning en begränsad livslängd. Eftersom husets taktäckning är äldre har det ett minskat motstånd mot vatteninträning. Detta i sin tur kan leda till fuktskador på träläkt och vidare ner i underliggande konstruktioner.

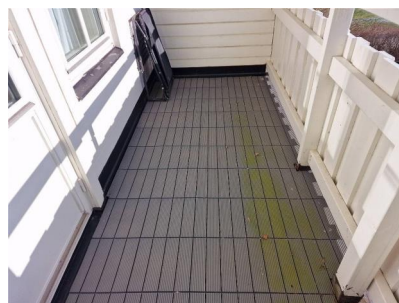
Taket under golvplattorna kunde inte besiktigas då de döljer takets yta.

Vi rekommenderas att golvplattorna demonteras så att en kompletterande besiktning kan utföras.

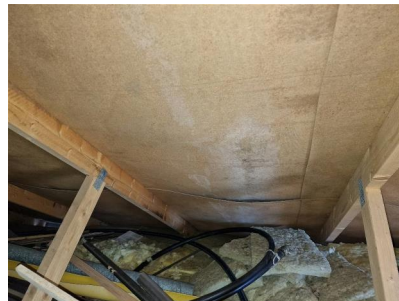
- Missfärgningar och mikrobiell påväxt noterades lokalt på underlagstaket.

Fuktkvoten uppmättes stickprovsvis i takstolarna till 14-16 %.

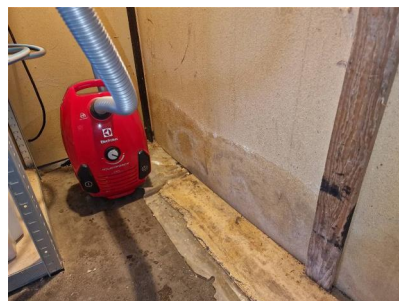
- Fuktbläckor och mikrobiell påväxt noterades lokalt på innerväggarna i förrådet.

Fuktbläckor kan bero på olika saker, och kan vara ett tecken på en tidigare eller ett pågående läckage.

Vid fuktindikering mot fuktbläckarna noterades inga förhöjda fuktindikationer.

Vi rekommenderar en fördjupad undersökning för att bedöma orsaken till och omfattningen av fuktbläckarna och den mikrobiella påväxten.

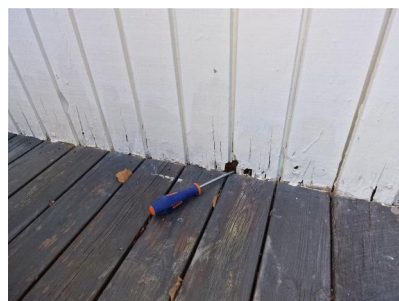
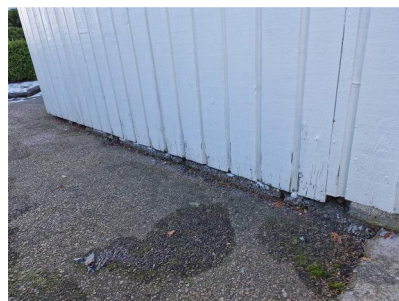
- Röttskador förekommer i fasadpanelen och den ligger bitvis diktan marken.

Röttskador i fasaden är ett tecken på bristande fuktskydd/hög fuktpåverkan, som även kan leda till fuktrelaterade skador i bakomliggande konstruktioner.

Vi rekommenderar en fördjupad undersökning för att bedöma orsaken till och omfattningen av skadorna.

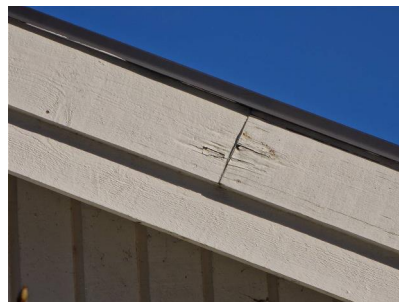
- Yttertaket är äldre.
Mindre rötskador förekommer lokalt på vindskivorna.

Takpannor, plåtdetaljer och underlagspapp har enligt vår bedömning en begränsad livslängd. Eftersom husets taktäckning är äldre har det ett minskat motstånd mot vatteninträning. Detta i sin tur kan leda till fuktskador på träläkt och vidare ner i underliggande konstruktioner.

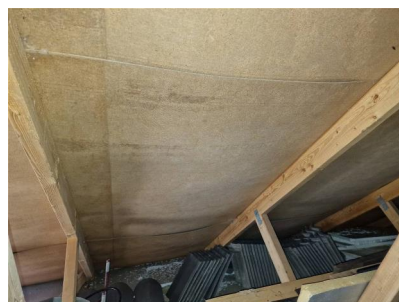
- Underlagstaket består av träfiberskivor.

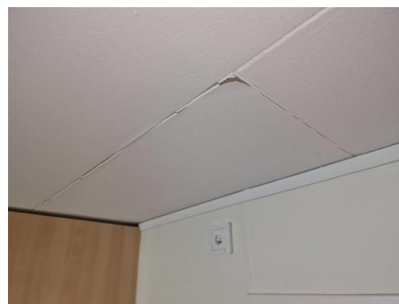
Sprickor och färgsläpp förekommer på innertaken.

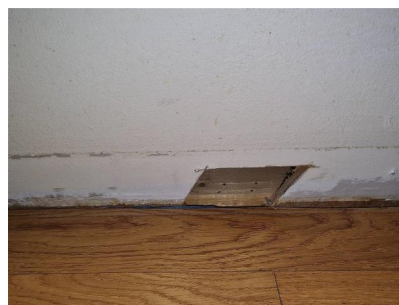
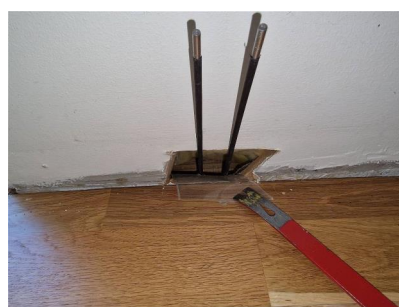
En golvlister demonterades till ytterväggen i entréhallen åt öster och ett provhål togs i den bakomliggande spånskivan. En svag kemisk lukt upplevdes från provhålet. Konstruktionen består inifrån sett av spånskiva och en isolerad träregelstomme. Syllen är av rötskyddsbehandlat virke och ligger med sin ovansida ca 10 cm under invändig golvnivå. Det går ej att avgöra om syllen ligger på en fuktspärr. Vid fuktkvotsmätning i syllen uppmättes fuktkvoten till 10-11 %.

En golvlister demonterades i hallen till innerväggen mot dusch/wc och ett provhål togs upp i den bakomliggande spånskivan. Ingen avvikande lukt upplevdes från provhålet. Konstruktionen består inifrån sett av spånskiva och en träregelstomme. Syllen/spikregeln är av obehandlat virke och ligger med sin undersida diktan spånskivan. Vid fuktkvotsmätning i syllen uppmättes fuktkvoten till 9-10 %.

Befintlig golvkonstruktion samt väggsyllar riskerar på grund av naturlig fuktpåverkan att drabbas av fuktrelaterade skador med mikrobiell påväxt som möjlig följd. Är syllarna rötskyddsbehandlade finns risk att en kemisk lukt uppstår i boendemiljön.

För att konstatera orsaken till och omfattningen av den kemiska lukten som upplevdes från provhålet rekommenderas det att en fördjupad undersökning utförs.

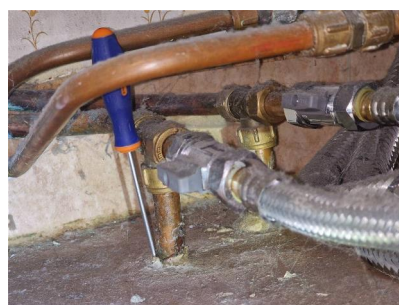
Våtutrymmet har äldre yt-/tätskikt.
Otätheter noterades lokalt intill rör genomföringarna i golvet under värmepumpens innerdel.
Golvbrunnen i utrymmet är äldre.

Eftersom funktionen, som innebär att ytskiktet/tätskiktet ska vara vattentätt, kan vara nedsatt finns en ökad risk att vatten tränger igenom ytskiktet/tätskiktet med vattenskador i omkringliggande konstruktioner som möjlig följd.

Vid fuktindikering i utrymmet noterades inga förhöjda fuktindikationer.

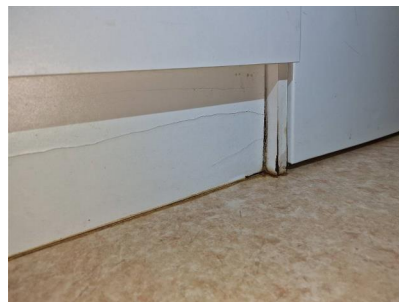
Deformeringar och missfärgningar noterades lokalt på nederdelen av skåpsstommen.

Vid fuktindikering mot deformeringarna och missfärgningar noterades inga förhöjda fuktindikationer.

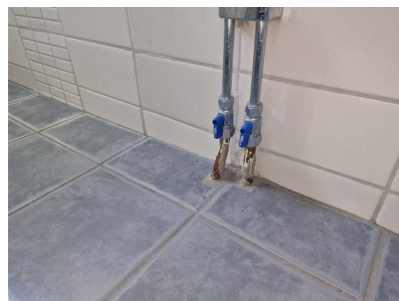
Våtutrymmet har äldre yt-/tätskikt. Rörgenomföringar finns i golv. Sprickor och färgsläpp förekommer lokalt på fönstret som är placerat i duschzonen.

Eftersom funktionen, som innebär att ytskiktet/tätskiktet ska vara vattentätt, kan vara nedsatt finns en ökad risk att vatten tränger igenom ytskiktet/tätskiktet med vattenskador i omkringliggande konstruktioner som möjlig följd.

Vid fuktindikering i utrymmet samt mot fönstret noterades inga förhöjda fuktindikationer.

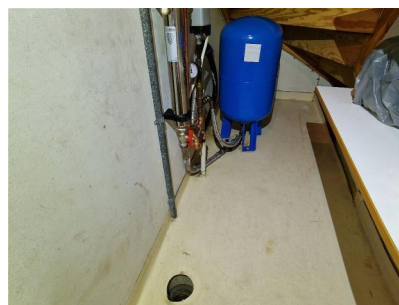
Äldre missfärgningar noterades lokalt på väggen mot dusch/wc.

Vid fuktindikering mot missfärgningarna noterades inga förhöjda fuktindikationer.

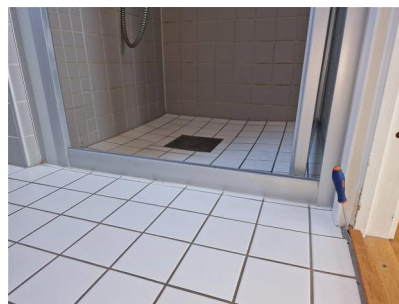
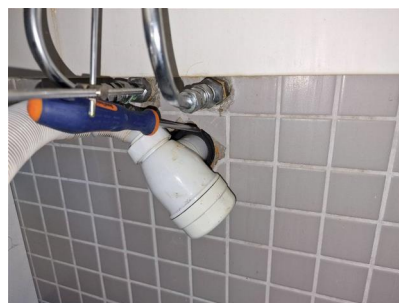
Våtutrymmet har äldre yt-/tätskikt.
Otätheter noterades lokalt intill tätskiktets uppvik mot dörrtröskeln.
Vattenavrinningen är begränsad i utrymmet på grund av den täta sargen till duschväggen.
Väggbeklädnaden är otät intill rör genomföringar under handfatet.
Inbyggd spolcistern till toaletten saknar skvallerrör.
Rör genomföringar finns i golv.

Eftersom funktionen, som innebär att ytskiktet/tätskiktet ska vara vattentätt, kan vara nedsatt finns en ökad risk att vatten tränger igenom ytskiktet/tätskiktet med vattensador i omkringliggande konstruktioner som följd.

Vid fuktindikering i utrymmet noterades inga förhöjda fuktindikationer.

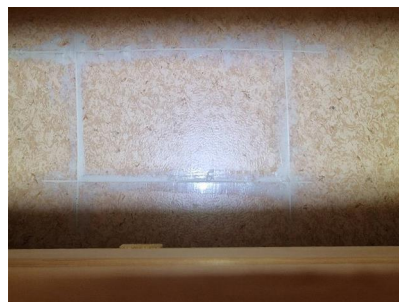
Plastmattan i utrymmet är lagad och tätad med mjukfog.
