Axet 2

Stora Vallgatan 23

| Uppdragsnummer | T9168 |
| Besiktningsdatum | 2025-02-18 |

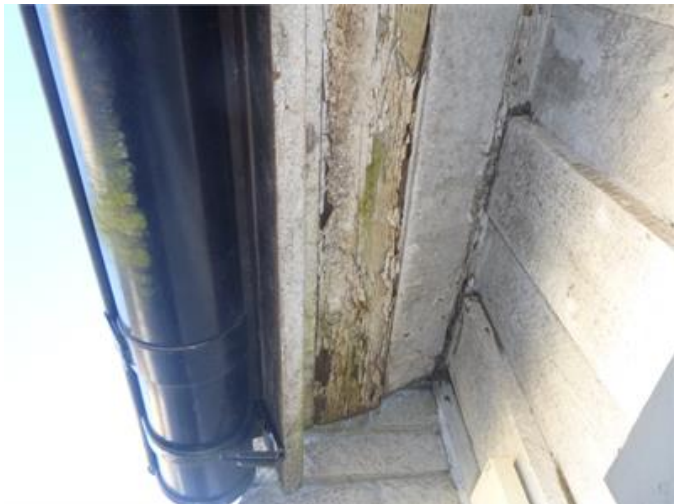
| Besiktningresultat | | | | | |
|---|---|---|---|---|---|
| | | | X | | Äldre taktäckning med takläckage i framsida takutsprång<br>Kontakta en fackman för omfattning av omläggning |

Läckage i garagetaket

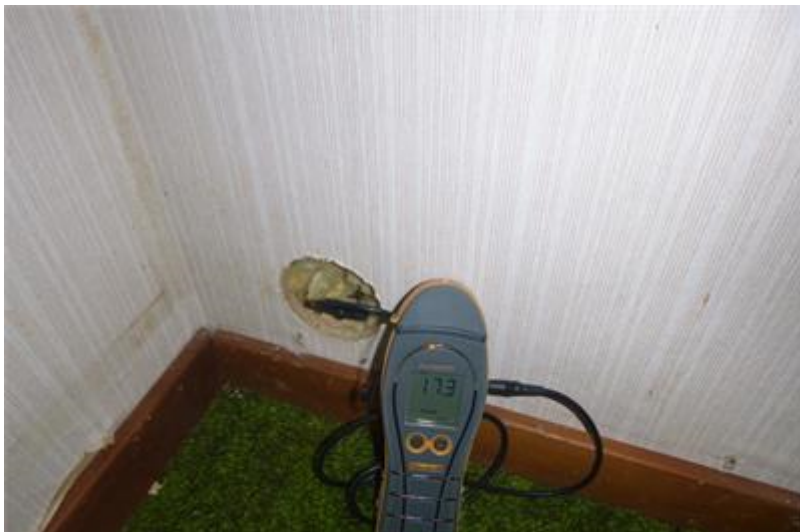
B Det förekommer utreglade väggar innanför motfyllda ytterväggar, vilket betecknas som en riskkonstruktion med avseende på fukt- och mikrobiella skador. Indikationer har erhållits att skador kan föreligga. Se även info på protokollets näst sista sida Pos. 7.

Vid stickprovskontroll i den utreglade väggen mättes en fuktkvot på 17,3% i nedre regeln. En mikrobiell lukt förnimrades utmed golv/väggvinkel.

I i övriga regelväggar i källaren mättes en något förhöjd fuktkvot upp.

Fuktindikering utfördes på källarväggar av betong och enstaka fuktgenomslag noterades där det mättes en något förhöjd fuktindikering. Detta får man beteckna som relativt normalt med tanke på huset byggnorm och ålder.

Det kritiska gränsvärdet för mikrobiell tillväxt brukar anges till ca 15-17% fuktkvot (FK).

Organiska material bör bytas ut mot fukttåliga material då mikrobiella skador kan påverka boendemiljön negativt vidare se utvändig dränering riskanalys A
