Besiktningssprotokoll

Fastighetsbeteckning: Nedretosarby 10:2	
Fastighetsadress: Kalvrumpsjön 104	
Postnummer: 783 95	Ort: Gustafs

Besiktningdatum: 2024-07-16	Protokollnummer: 68366731
Temperatur: 18 °C	Väderlek: Molnigt
Tekniker: Patrik Engvall	
E-post: Patrik.Engvall@anticimex.se	
Kontor: Falun	
Närvarande: Fastighetsägaren Patrik Engvall Anticimex Falun

Försäkringsbesiktning

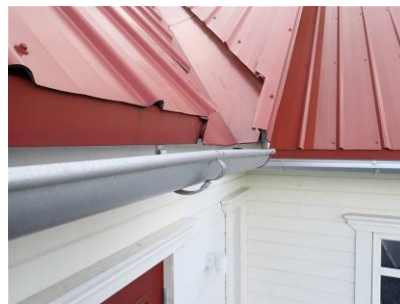
Hängränna vid grovingång lutar fel (bakfall).

När hängrännor har en felaktig lutning (bakfall) finns risk att regnvatten svämmar över vilket i sin tur kan leda till fuktskador på fasad och sockel.

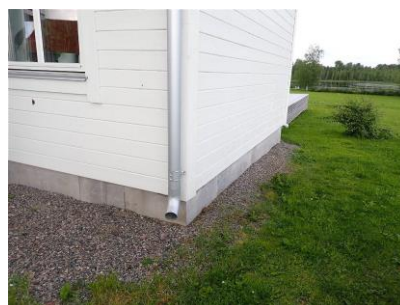
Stuprör är bristfälligt anslutet till markledning.

Stuprör som avslutas intill huset (ovan mark) kan medföra en ökad fuktbelastning på grundmur/sockel som i sin tur kan leda till fuktrelaterade skador.

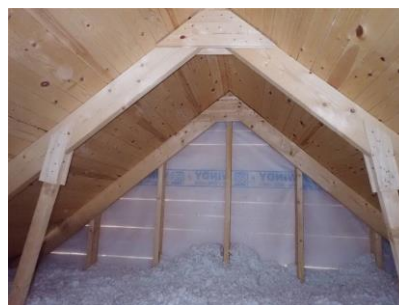
Vid kontroll av vinden uppmättes fuktvärden under kritisk fuktnivå för mikrobiell tillväxt och en normal lukt upplevdes. Fuktkvoten i underlagstak/takbjälkar uppmättes vid besiktningstillfället till ca 9 %. Detta värde varierar dock under året beroende på årstid och utomhusklimat.

Det finns risk för mikrobiell tillväxt om den relativa fuktigheten (RF) i den omgivande luften är över 75 %. I furuvirke motsvarar det en fuktkvot (FK) på 17 %.

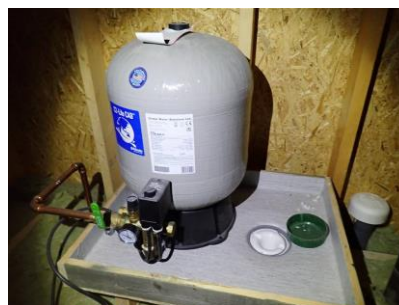
Hydrofor är placerad i utrymmet.

Golvbrunn finns men är inte ihopkopplad så att vatten kan rinna bort, så vid läckage är risken stor att vattenskada kan ske.

Kontakta en fackman för kontroll och åtgärdsförslag.

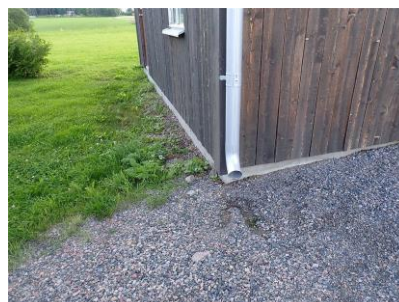
Stuprör är bristfälligt anslutet till markledning.

Stuprör som avslutas intill huset (ovan mark) kan medföra en ökad fuktbelastning på grundmur/sockel som i sin tur kan leda till fuktrelaterade skador.

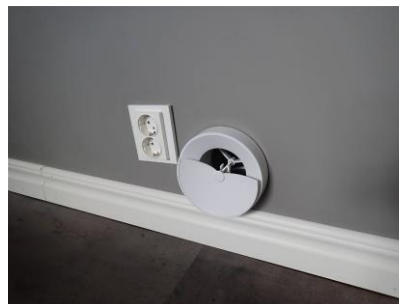
✎ Ventilationsdonets lock är sprucket noterades.

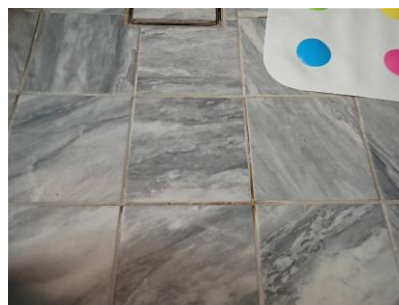
Mindre med klinkerfog saknas lokalt i duschen.

Bedöms inte ha några bakomvarande skador.

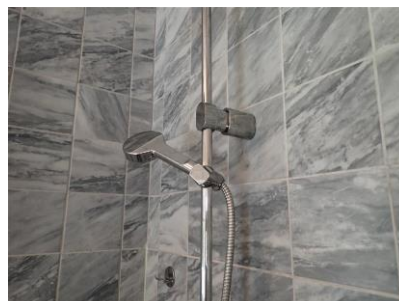
Duschstångens övre fäste sitter lite löst.

Den bör sitta stabilt, sätt fast den på ett fackmannamässigt vis, vid osäkerhet kontakta en fackman för kontroll och åtgärd.
