# Besiktningssprotokoll

Anticimex Försäkringsbesiktning i samarbete med Fastighetsbyrån

Fastighetsbeteckning: Björnen 42	
Fastighetsadress: Värmlandsgatan 17	
Postnummer: 602 18	Ort: Norrköping

Besiktningdatum: 2025-02-17	Protokollnummer: 68840168
Temperatur: -3 °C	Väderlek: Sol
Tekniker: Olle Österman	
E-post: Olle.Osterman@anticimex.se	
Kontor: Norrköping	
Närvarande: Fastighetsägare

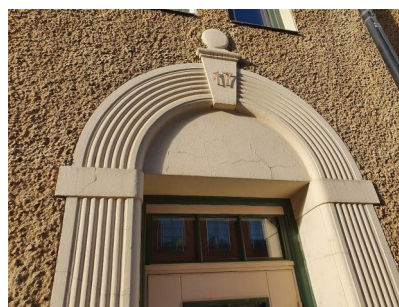
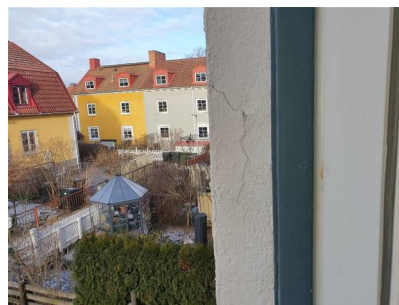
Entréparti har sprickor och bomljud hördes (luft mellan materialskikt)

Det förekommer även sprickor, bomljud bland annat vid fönstersmygar.

Detta kan leda till fukt- och frysskador i konstruktionen.

Kontakt med en murare rekommenderas för vidare kontroll och åtgärd.

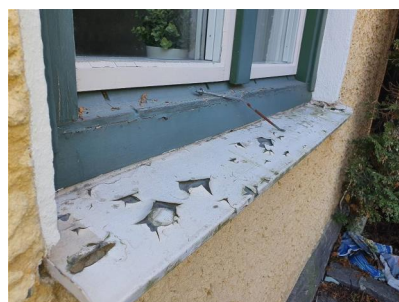
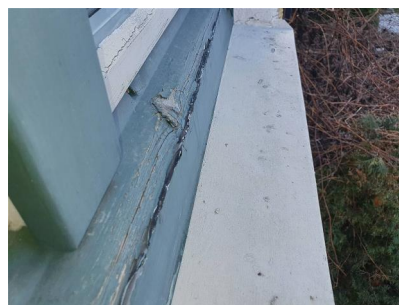
Fönster är i behov av målning/underhåll.  
Färgavflag och ett hål noteras på ett av fönsterblecken.

Fönsterbågar och fönsterkarmar där målningsbehov finns riskerar att få fukt- och rötskador på grund av sämre vattenavvisande förmåga.

För att öka livslängden på fönster rekommenderas målning och underhåll.

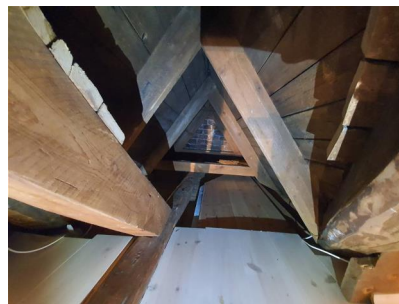
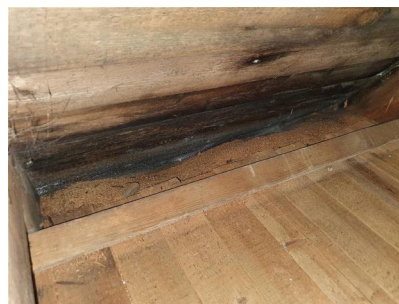
Vid kontroll av vinden har fuktvärden över kritisk fuktnivå för mikrobiell tillväxt uppmätts, samt finns mikrobiell påväxt på underlagstak i nederkant mot takfot.

Fuktkvoten i underlagstak i nederkant uppmättes till ca 28 %. Risk för mikrobiell tillväxt föreligger om fuktkvoten överstiger 17 %.

Den upptäckta mikrobiella påväxten på underlagstaket är ett tecken på att vinden har tillförts eller tillförs fukt inifrån bostaden. Observera att besiktning av bostadens ventilationssystem inte har ingått i uppdraget.

För att komma tillrätta med detta kan fukttillförseln inifrån bostaden behöva minskas. Det kan göras genom att ventilationen i bostaden förbättras samt att eventuella otätheter i vindsbjälklaget (tak-/väggvinklar, taklucka med mera) tätas. Läs Anticimex faktablad om uppvärmda vindsutrymmen för tips och råd.

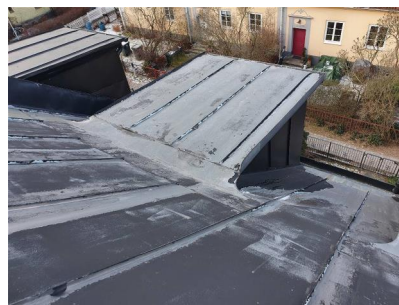
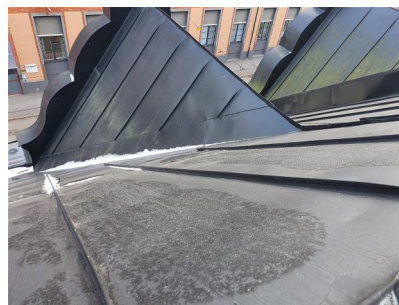
Okänd ålder på plåttak, färgavflag noteras.

Plåttak har enligt vår bedömning en begränsad livslängd. Om husets taktäckning är äldre har det ett minskat motstånd mot vatteninträngning. Detta i sin tur kan leda till fuktskador på träläkt och vidare ner i underliggande konstruktioner.

Taket är besiktat från taklucka och hela taket har ej därmed kunnat besiktas.

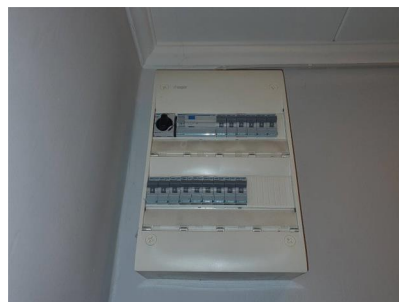
El-centralen har jordfelsbrytare.

Gruppförteckning över el-centralen saknas.

Den visar vilka säkringar som är anslutna till vilka armaturer, vägguttag och apparater. Den är också till för att underlätta vid felsökning och elarbeten.

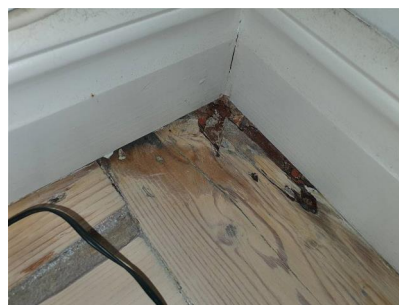
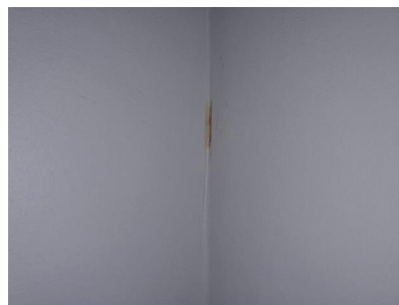
Mindre kallrasrelaterade problem noterades vid ytterväggen i vardagsrummet på våning 1, troligen på grund av bristfällig isolering eller otätheter. Vid besiktning uppmättes inga förhöjda fuktvärden i anslutning.

Mindre kallrasrelaterade skador finns i golv samt färgskiftningar i tapet i hörn noteras.

Fortsatt egenkontroll rekommenderas.

Vid osäkerhet kan det vara bra att konsultera en fackman för en grundligare undersökning.

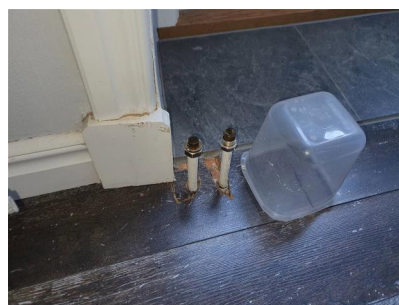
- Elementrör kvar i golv då elementet togs bort i samband med öppning av vägg/ montering av altandörr.

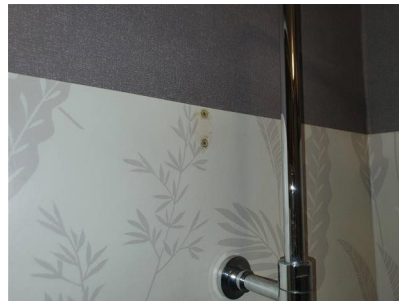
Tätade skruvhål finns i duschzon.  
Rekommenderar fortsättningsvis löpande se över silikonets täthet.

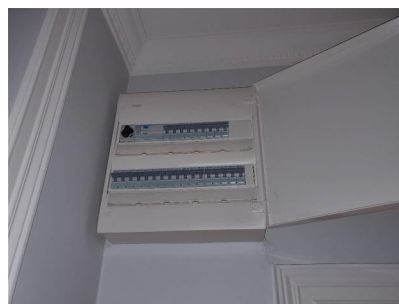
Heltäckande fuktskydd saknas i diskbänksskåp och under vinkyl vid matplats.

Utan fuktskydd är det svårt att upptäcka läckage från rörledningar. Vatten kan då tränga in i omkringliggande konstruktioner och orsaka fuktskador.

El-centralen har jordfelsbrytare.

Gruppförteckning saknas.

För att upptäcka eventuella läckage, installera ett fuktskydd. Man kan även med fördel montera ett vattenlarm.

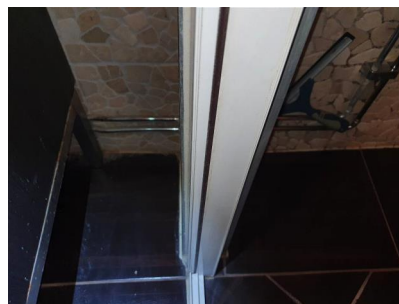
Rörgenomföring finns i vägg (mellanvägg)

Rörgenomföringar i väggen medför en ökad risk för att vatten tränger in i omkringliggande konstruktioner och orsakar fuktskador.

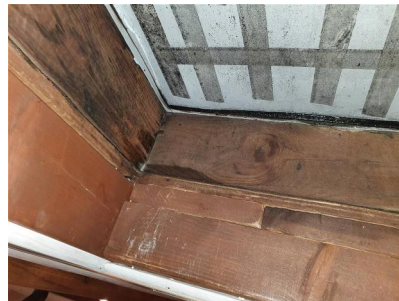
Förhöjda fuktvärden uppmättes i anslutning till vindsluckan som bedöms vara kondensrelaterat.

Rekommenderar att täta och isolera vindslucka.

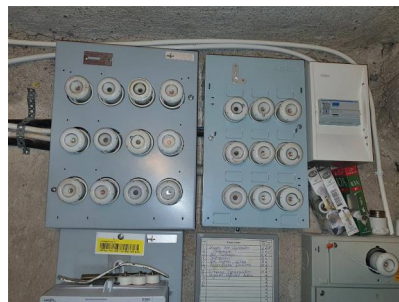
Jordfelsbrytare finns installerad vid elcentralen.

Gruppförteckning är ej komplett.

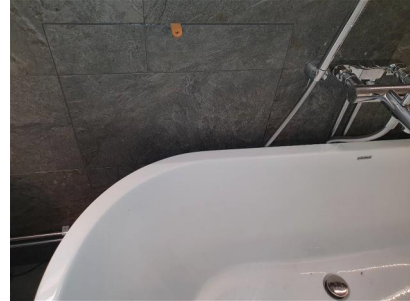
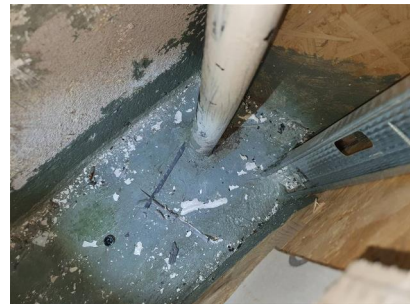
Rör genomföring finns i golv.

Rör genomföringar i golvet medför en ökad risk för att vatten tränger ner i omkringliggande konstruktioner och orsakar fuktskador.

Övriga noteringar som är en risk ur fuktsynpunkt.

- Inspektionslucka i närheten av badkar. Rekommenderar att undvika vattenbegjutning.
- Kondens noteras på bakomliggande inkommande vattenrör.
- Golvfall noteras i dusch, något bristfälligt utanför.
