**Fastighetsuppgifter**

Svarnäs Bruk 1:38

Svarnäs 114

Uppdragsnummer WA5969  
Besiktningdatum 2025-02-19  
Besiktningföretag OBM Besiktning i Dalarna AB  
Besiktningförrättare Anders Tottmär  
Närvarande Säljare  
Giltig till och med 2026-02-19

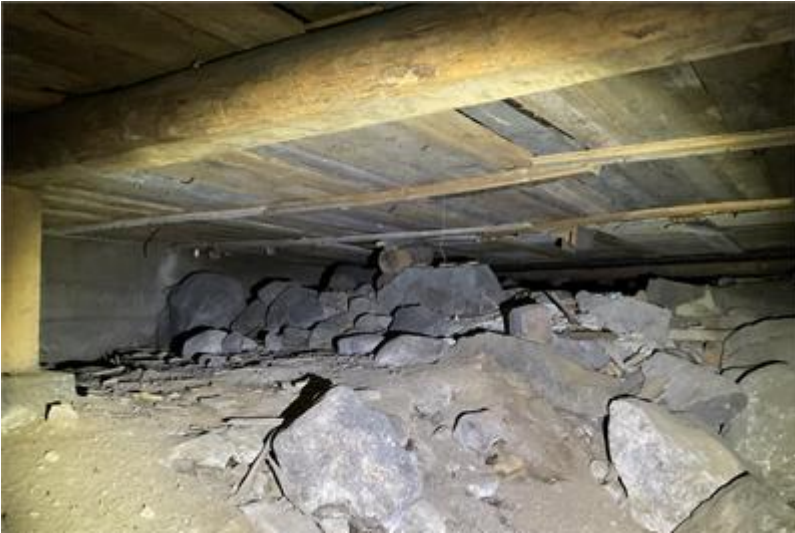
Byggnadsdel	Torpargrund
Konstruktionsdel	Trossbotten
Konstruktionsuppbyggnad	Övergolvsreglar/isolering, trossbotten

Stickprovsmässig fuktmätning utfördes upp i trossbotten. Det uppmätta fuktvärdena var mellan 14-15% FK. Det kritiska gränsvärdet för mikrobiell tillväxt brukar anges till 17% fuktkvot (FK).

Notera att stickprovsmässig undersökning är utförd samt att mätvärden normalt sett kan variera över årstiderna. För att säkert fastställa konstruktionens kondition och fuktstatus måste en mer omfattande undersökning utföras.
