Besiktningssprotokoll

Anticimex Försäkringsbesiktning i samarbete med Fastighetsbyrån

Fastighetsbeteckning: Klacken 10	
Fastighetsadress: Badhusgatan 10	
Postnummer: 69231	Ort: Kumla

Försäkringsbesiktning

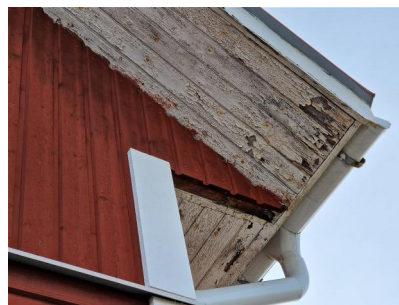
Fasadpanelen är i behov av målning/underhåll.

Fasadbeklädnad och träkonstruktioner där målningsbehov finns riskerar att få fukt- och rötskador på grund av sämre vattenavvisande förmåga. För att öka livslängden på fasadbeklädnaden rekommenderas målning och underhåll.

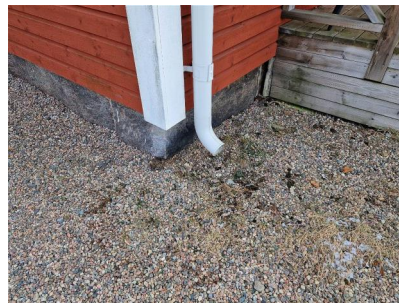
- Stuprör avslutas nära husliv.

Stuprör som avslutas intill husliv (ovan mark) kan medföra en ökad fuktbelastning på grundmur/sockel med fuktrelaterade skador som följd.

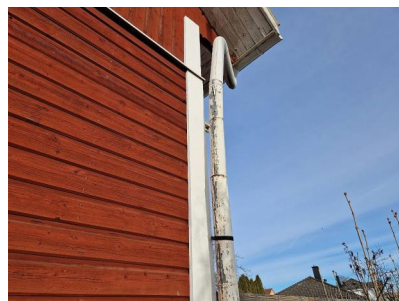
- Hängränna och stuprör är bristfälligt monterade lokalt.

När hängrännor och stuprör är felmonterade finns en risk till fuktskador på fasad.

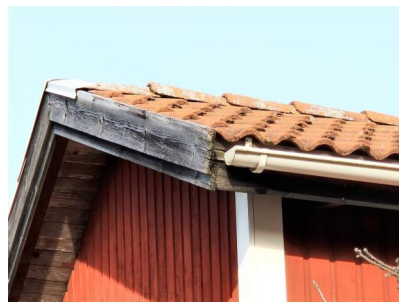
- Plåtdetaljer (vindplåtar) saknas lokalt.
- Plåt runt skorsten är inte utbytt i samband med tidigare takreovering.

Detta kan leda till fuktskador i bakomliggande konstruktioner.

Kontakta en plåtslagare för kontroll och åtgärd.

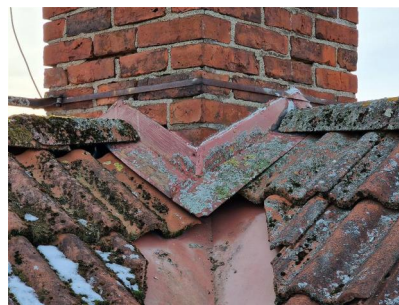
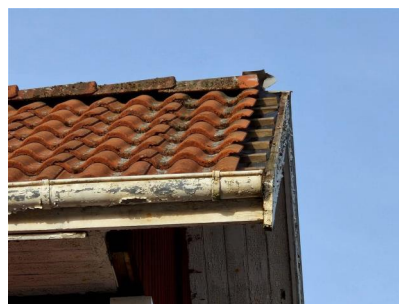
- Mindre mosspåväxt finns på takpannor.

Mossa som växer på taket kan leda till att taktäckningen har ett minskat motstånd mot vatteninträngning. Detta i sin tur kan leda till fuktskador på träläkt och takkonstruktionen vilket kan resultera i mikrobiella skador (angrepp av mikroorganismer).

För att öka livslängden på taket rekommenderas att mossan tas bort från takpannorna.

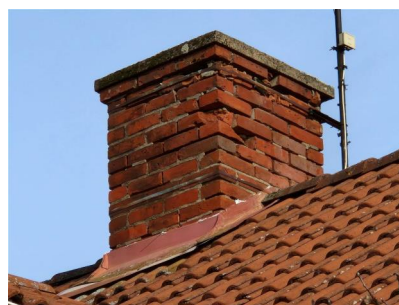
- Skorstenen saknar väderskydd.
- Fog och stensläpp noterades på skorsten.

Väderskydd kan monteras för att skydda mot nederbörd som annars kan orsaka fuktskador och frostsprängning i skorstenen/ murstocken.

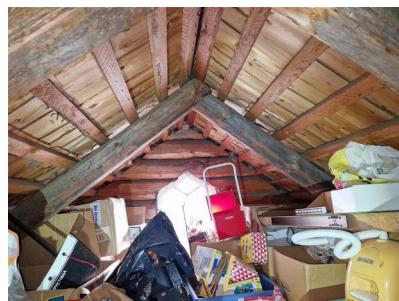
Vid kontroll av vinden uppmättes fuktvärden under kritisk fuktnivå för mikrobiell tillväxt och en normal lukt upplevdes. Fuktkvoten i underlagstak/takbjälkar uppmättes vid besiktningstillfället till ca 9 %. Detta värde varierar dock under året beroende på årstid och utomhusklimat.

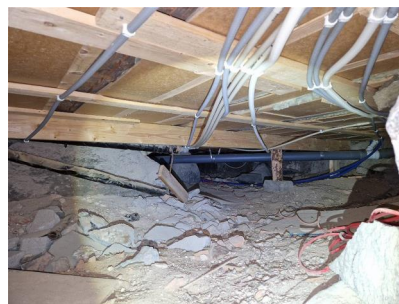
- Organiskt material finns på marken i utrymmet.

När man har organiskt material på mark i en grund finns en ökad risk för mikrobiell tillväxt (angrepp av mikroorganismer). Detta kan i sin tur leda till att mikrobiell lukt sprids till boendemiljön.

- Vid kontroll av konstruktionen i kryppgrund uppmättes fuktvärden under kritisk fuktnivå för mikrobiell tillväxt och normal lukt upplevdes.

Golvbjälklaget ovan den uteluftsventilerade kryppgrunden riskerar att drabbas av fuktskador på grund av naturlig fuktpåverkan. Detta kan i sin tur leda till mikrobiella skador (angrepp av mikroorganismer) som kan leda till att mikrobiell lukt sprids till boendemiljön. Fuktkvoten uppmättes till 10 %.

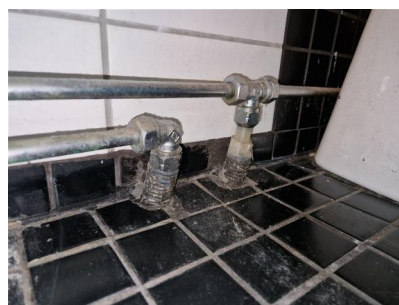
- ⚠ • Rörgenomföring finns i golv.

Rörgenomföringar i golvet medför en ökad risk för att vatten tränger ner i omkringliggande konstruktioner och orsakar fuktskador. Vid uppbyggnaden av utrymmet var detta tillåtet och utförandet anses därför vara fackmässigt utfört. I dagens branschregler är detta inte längre tillåtet.

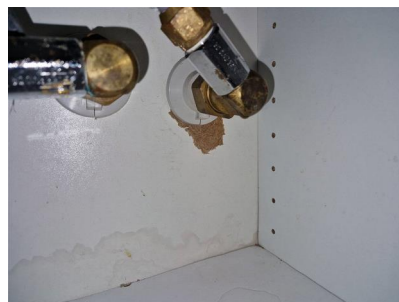
- Mindre droppläckage noterades från vattenrör i diskbänkskåp och från blandare.

Kontakta rörmokare för kontroll och åtgärd.

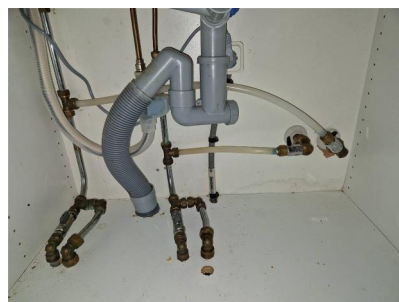
- Fuktskydd saknas under vitvaror kyl/frys och i diskbänkskåp.

Utan fuktskydd är det svårt att upptäcka läckage. Vatten kan då tränga in i omkringliggande konstruktioner och orsaka fuktskador.

För att upptäcka eventuella läckage, installera ett fuktskydd.

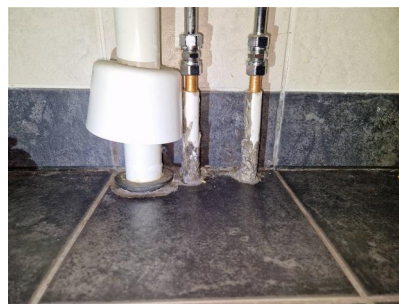
⚠ • Rör genomföring finns i golv.

Rör genomföringar i golvet medför en ökad risk för att vatten tränger ner i omkringliggande konstruktioner och orsakar fuktskador. Vid uppbyggnaden av utrymmet var detta tillåtet och utförandet anses därför vara fackmässigt utfört. I dagens branschregler är detta inte längre tillåtet.

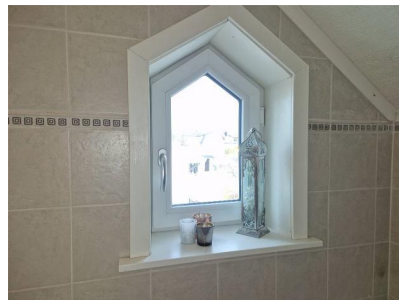
- Fönster är olämpligt placerat.

Fönstrets placering i våtutrymmet utgör en risk för fuktskador i väggkonstruktionen.

För att minska risken för fuktskador i väggkonstruktion rekommenderas att man skyddar öppningen mot vattenbegjutning.
