Stigslund 18:9

Vallarstigen 36

Uppdragsnummer	x8551
Besiktningsdatum	2025-02-19
Besiktningsföretag	OBM Fuktteknik Gävleborg AB
Besiktningsförrättare	Daniel Lindquist
Närvarande	Representant för fastigheten
Giltig till och med	2026-02-19

Byggnadsbeskrivning
Enplanshus med källare

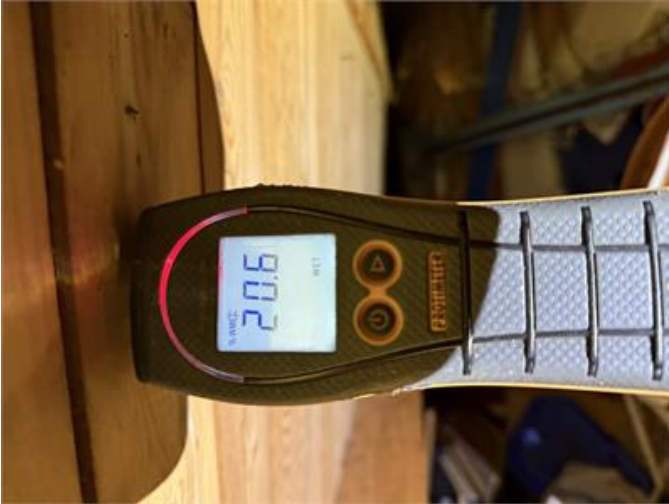
Fuktkvoten uppmättes på vind i trä i yttertakets insida till 20,6% fuktkvot. Dessa värden kommer sannolikt att ändras med årstiden. Det kritiska gränsvärdet för mikrobiell tillväxt brukar anges till ca 17% fuktkvot (FK). Notera att stickprovsmässig undersökning är utförd.

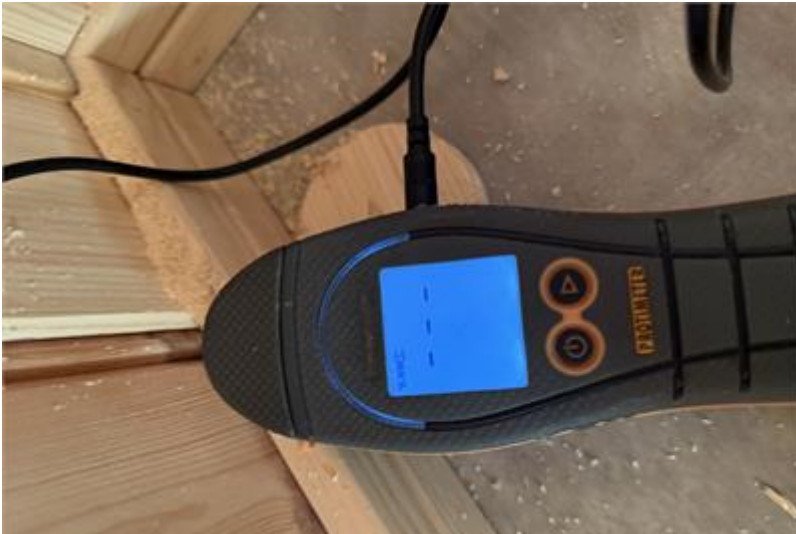
I provhål i den utreglade väggens träregel uppmättes fuktkvot till under 8% FK. Dessa värden kommer sannolikt att ändras med årstiden. Det kritiska gränsvärdet för mikrobiell tillväxt brukar anges till ca 17% fuktkvot (FK). Notera att stickprovsmässig undersökning är utförd . Se även kommentar/riskanlys.
