Besiktningssprotokoll

Anticimex Försäkringsbesiktning i samarbete med Fastighetsbyrån

Fastighetsbeteckning: Violen 29	
Fastighetsadress: Sagovägen 17	
Postnummer: 182 47	Ort: Enebyberg

Försäkringsbesiktning

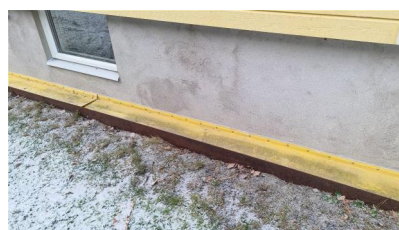
Utvändigt / Markförhållanden

Utvändigt fuktskydd ligger oskyddat ovan mark.

Risk finns att det utvändiga fuktskyddet skadas och funktionen försämras.

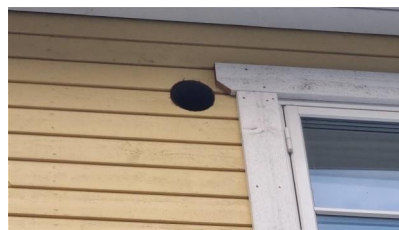
Utvändigt / Fasad

Trädetaljer, foder och knutbrädor är i behov av målning/underhåll.

Träkonstruktioner där målningsbehov finns riskerar att få fukt- och rötskador på grund av sämre vattenavvisande förmåga. För att öka livslängden på foder, knutbrädor och trädetaljer rekommenderas målning och underhåll.

- Ventilationsgaller saknas på ett par tilluftssventiler. Rekommenderar att montera ventillatongaller.

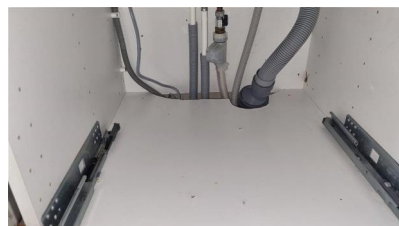
Entréplan / Kök

Följande noteras i köket.

- Fuktskydd saknas i diskbänksskåp.

Utän fuktskydd är det svårt att upptäcka läckage från rörledningar. Vatten kan då tränga in i omkringliggande konstruktioner och orsaka fuktskador.

- Vattenledningar och spilledning är inte fast förankrade. Rekommenderar att montera fast rören.

Fuktindikering i utrymmet gav inga onormala fuktindikationer.

För att upptäcka eventuella läckage, installera ett fuktskydd. Man kan med fördel montera en vattenvarnare för att få en indikation på ett eventuellt läckage.

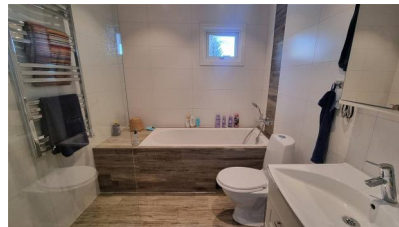
Entréplan / Bad/Dusch/Wc

Följande noteras i våtutrymmet.

- Tätskikt är felmonterat i golvbrunnar.
(Sticker ut under klämringen.)

När tätskikt är felmonterat i golvbrunnen innebär det risk för fuktskador. Vatten kan tränga ner i omkringliggande konstruktioner med fuktrelaterade skador som följd.

- Fönster är olämpligt placerat.

Fönstrets placering i våtutrymmet utgör en risk för fuktskador i fönster- och väggkonstruktionen.

- Golvfallet är bristfälligt utanför duschzon.

Fuktindikering i utrymmet gav inga onormala fuktindikationer.

För att minska risken för fuktskador på fönster och väggkonstruktion rekommenderas att man skyddar fönstret mot vattenbegjutning.

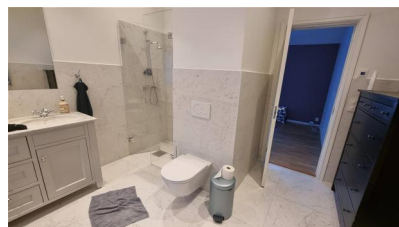
Övre plan / Bad/Dusch/Wc

Följande noteras i våtutrymmet.

- Golvfallet utanför dusch- och badzon är bristfällig.

Brister i golvets och/eller tätskiktets lutning medför risk för att vatten tränger in i omkringliggande konstruktioner/utrymmen vilket i sin tur orsakar fuktrelaterade skador. Det medför också ökad risk för att vatten blir stående i golvets lågpunkter, vilket kan orsaka missfärgningar på klinker/fogar.

- Fönster placerat i badzon.

Fönstrets placering i våtutrymmet utgör en risk för fuktskador i fönster- och väggkonstruktionen.

Fuktindikering i utrymmet gav inga onormala fuktindikationer.

För att minska risken för fuktskador på fönster och väggkonstruktion rekommenderas att man skyddar fönstret mot vattenbegjutning.

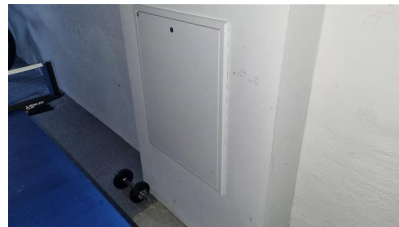
Källarplan / Hobbyrum/Groventré

Rörlits saknar skvallerrör.

Här kan man med fördel installera en vattenvarnare för att lättare kunna upptäcka ett eventuellt smygfläckage.

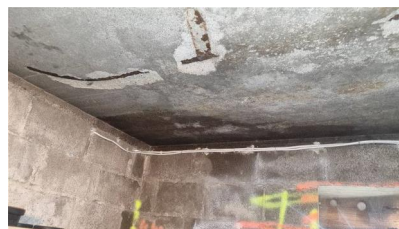
Källarplan / Kallförråd

Kallförrådet är en underbyggd konstruktion. (Alltan ligger ovanpå.)

Det utvändiga fuktskyddet på kallförrådets väggar och tak är äldre. Det noteras fuktgenomsläpp på väggar och tak samt synlig armering i taket.

Vill man ha en fuktsäkrare konstruktion rekommenderas det att se över det utvändiga fuktskyddet på väggar och tak, rekommender även att putsa över synlig armering för att förlänga livslängden på konstruktionen. Utrymmet bör också hållas fri från organiskt material då avvikande lukt kan spridas till boendemiljön.

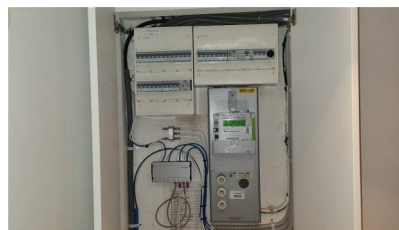
Källarplan / Hall

El-centralen har jordfelsbrytare och gruppförteckning.

Vid stickprovskontroll av jordade vägguttag i kök och våtrum noterades inga avvikelser.

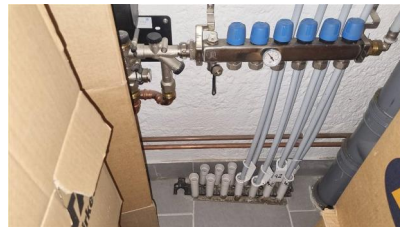
Källarplan / Tvättstuga

Rör genomföring finns i golvet.
Bedöms inte kunna leda till några bakomliggande skador.

Fuktindikering i utrymmet gav inga onormala fuktindikationer.
