**Fastighetsuppgifter**

Bålsta 46:3

Gullvivavägen 23

## **Bilaga till besiktningsprotokoll med förklaringar till bedömningssätt vid överlåtelsebesiktning**

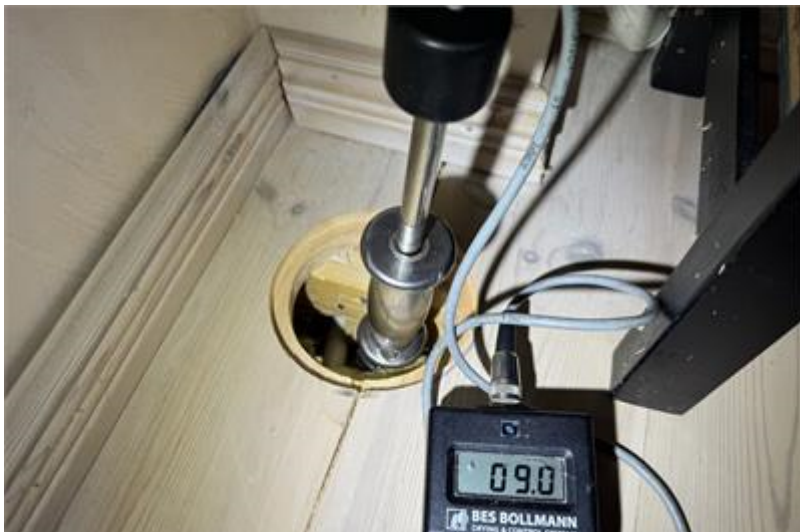
Ett provhål togs upp i det uppreglade golvet i allrummet och fuktvärden under kritisk nivå för mikrobiell tillväxt uppmättes.

Fk uppmättes till mellan 9-11%.

Rf i isolering uppmättes till ca 43%.

Ingen avvikande lukt upplevdes via borrhålet.

Det kritiska gränsvärdet för mikrobiell tillväxt brukar anges till ca 15-17% fuktkvot (FK) eller ca 70-75% i relativ luftfuktighet (RF).

Notera att stickprovsmässig undersökning är utförd samt att mätvärden normalt sett kan variera över årstiderna. För att säkert fastställa konstruktionens kondition och fuktstatus måste en mer omfattande undersökning utföras.
