Halmtaket 3

Björkvägen 5

| Besiktningsdatum | 2025-02-19 |
| Besiktningsföretag | OBM Fuktteknik AB |

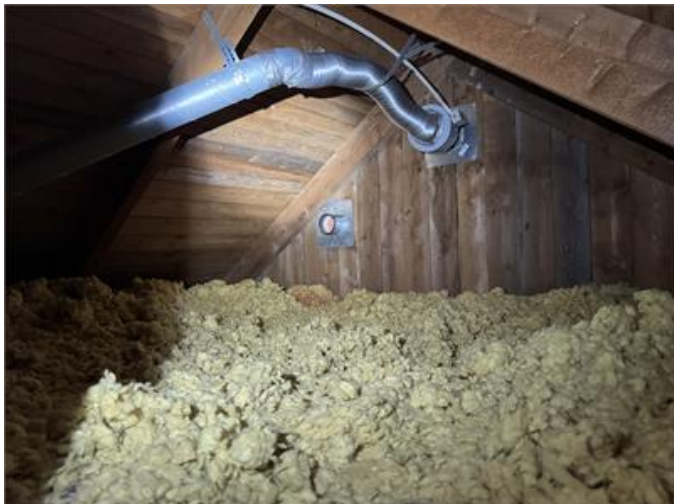
Ventilationskanal oisolerad.

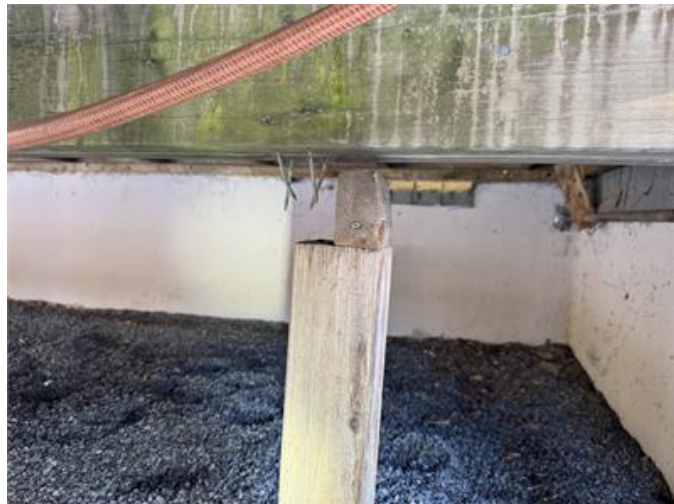
| Besiktningresultat | | | | | |
|---|---|---|---|---|---|
| Altan | | X | | | Altan saknar stöd mot en plint. |

Altan saknar stöd mot en plint. Kan kompletteras med en klots eller liknande.

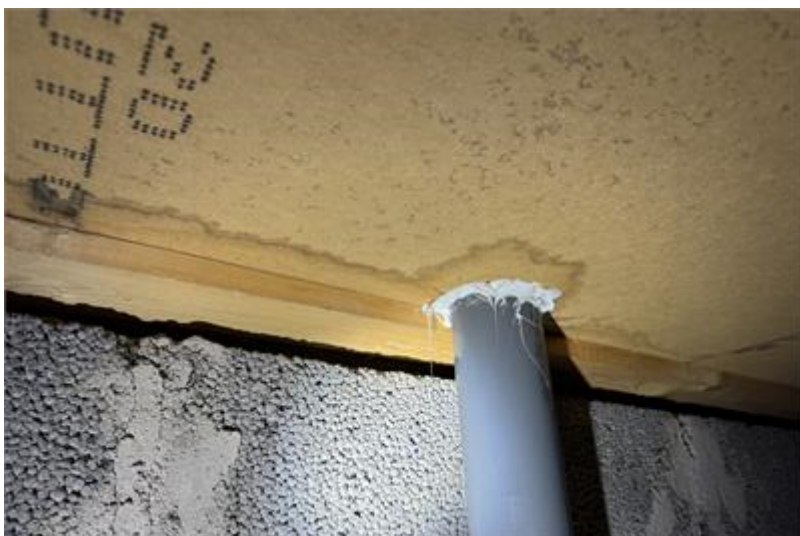
En krypgrund är en riskkonstruktion med avseende på fukt- och mikrobiella skador. Mikrobiell påväxt förekommer i begränsad omfattning. Fuktrelaterade missfärgningar finns lokalt mot blindbotten, inga förhöjda fuktvärden uppmättes vid besiktningen men bör hållas under uppsikt för ev förändringar. För att säkert fastställa grundens funktion och golvbjälklagets kondition krävs alltid en fortsatt teknisk undersökning. Se även protokollets näst sista sida Pos. 10 samt följande bilaga.

Vid stickprovskontroll uppmättes fuktvärden under gränsvärdet och ingen avvikande lukt upplevdes. Fuktkvoten uppmättes till ca 9% i bjälklag och syll. Bild visar fuktrelaterade missfärgningar lokalt, inga förhöjda fuktvärden uppmättes.

Det kritiska gränsvärdet för mikrobiell tillväxt brukar anges till ca 17% fuktkvot (FK)

Notera att stickprovsmässig undersökning är utförd samt att mätvärden normalt sett kan variera över årstiderna. För att säkert fastställa konstruktionens kondition och fuktstatus måste en mer omfattande undersökning utföras.
