Svinsjön 1:30

Forellvägen 15

Uppdragsnummer	A31708
Besiktningdatum	2025-02-19
Besiktningföretag	OBM Byggnadsmiljö AB
Besiktningförrättare	Mattias Hallberg
Närvarande	Endast besiktningssman
Giltig till och med	2026-02-19

Byggnadsbeskrivning	Byggnadsår
Huset är ett 1-planshus grundlagd på kryppgrund.	1977
Till eller ombyggnad	Övrigt

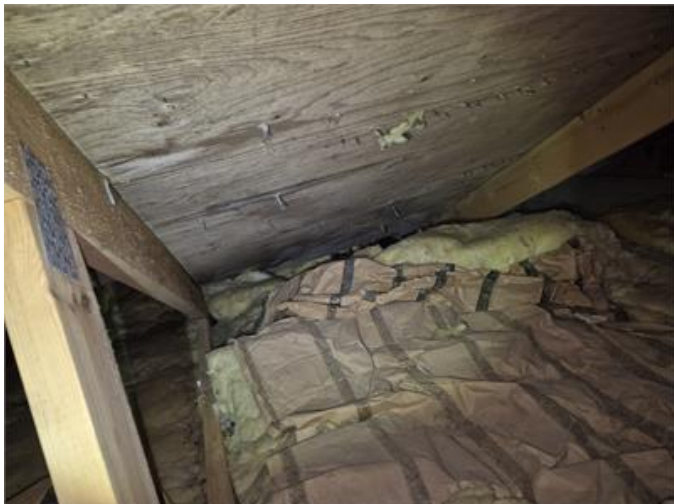
Bild från vinden.
