# Besiktningssprotokoll

Anticimex Försäkringsbesiktning i samarbete med Fastighetsbyrån

Fastighetsbeteckning: Brunnen 20	
Fastighetsadress: Fogdevägen 1	
Postnummer: 672 31	Ort: Årjäng

Besiktningdatum: 2025-02-18	Protokollnummer: 68829981
Temperatur: -6 °C	Väderlek: Sol
Tekniker: Lennart Davidsson	
E-post: Lennart.Davidsson@anticimex.se	
Kontor: Karlstad	
Närvarande:

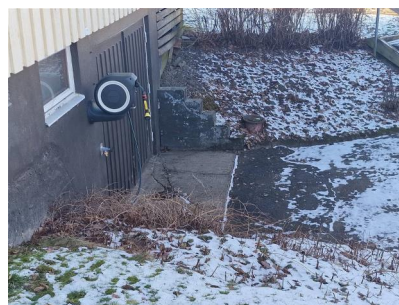
Marken lutar mot huset vid garageinfart

Detta innebär en ökad fuktbelastning mot grunden vilket i sin tur kan orsaka fuktskador i huset.

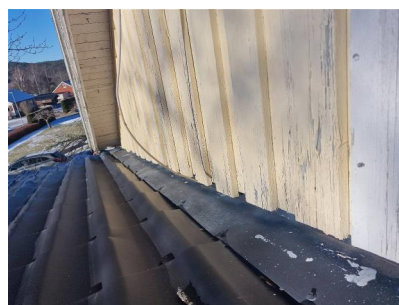
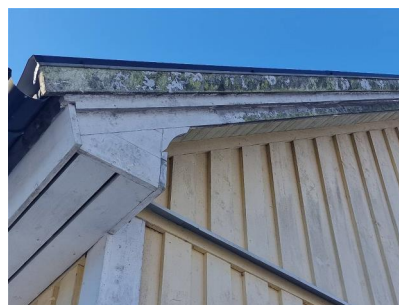
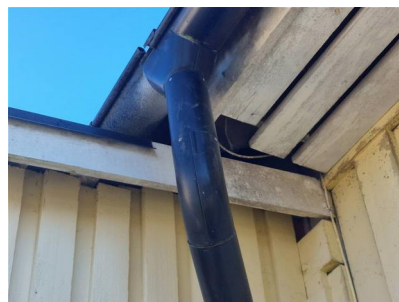
Fasadpanelen är i behov av målning/underhåll.

Fasadbeklädnad och träkonstruktioner där målningsbehov finns riskerar att få fukt- och rötskador på grund av sämre vattenavvisande förmåga. För att öka livslängden på fasadbeklädnaden rekommenderas målning och underhåll.

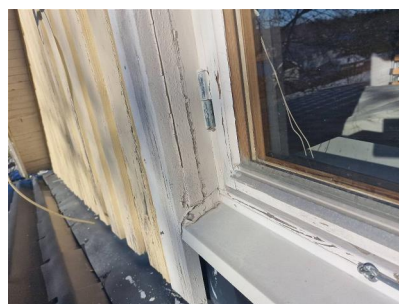
Fönster har färgsläpp och torrspäckor.

Fönsterbågar och fönsterkarmar där målningsbehov finns riskerar att få fukt- och rötskador på grund av sämre vattenavvisande förmåga.

För att öka livslängden på fönster rekommenderas målning och underhåll.

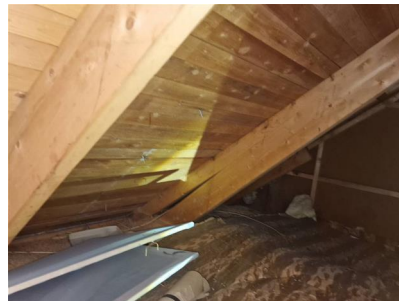
Vid kontroll av vinden uppmättes fuktvärden under kritisk fuktnivå för mikrobiell tillväxt och en normal lukt upplevdes. Fuktkvoten i underlagstak/takbjälkar uppmättes vid besiktningstillfället till ca 9 %.

Detta värde varierar dock under året beroende på årstid och utomhusklimat.

Risk för mikrobiell tillväxt föreligger om den relativa fuktigheten (RF) i den omgivande luften är över 75% vilket i furuvirke motsvarar en fuktkvot (FK) på 17%.

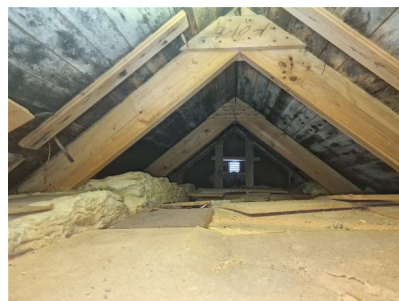
Mikrobiell påväxt finns på underlagstaket.

Detta kan vara ett tecken på att vinden tillförs fukt inifrån bostaden. Observera att besiktning av bostadens ventilationssystem inte har ingått i uppdraget.

För att komma tillrätta med detta kan fukttillförseln inifrån bostaden behöva minskas. Det kan göras genom att ventilationen i bostaden förbättras samt att eventuella otätheter i vindsbjälklaget (tak-/väggvinklar, taklucka med mera) tätas. Läs Anticimex faktablad om uppvärmda vindsutrymmen för tips och råd.

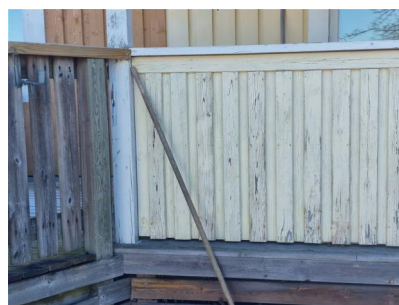
Altanräcke och träkonstruktioner är i behov av målning/underhåll.

Altanräcke och träkonstruktioner där målningsbehov finns riskerar att få fukt- och rötskador på grund av sämre vattenavvisande förmåga.

Vi rekommenderar att du utför målning/underhåll av altan.

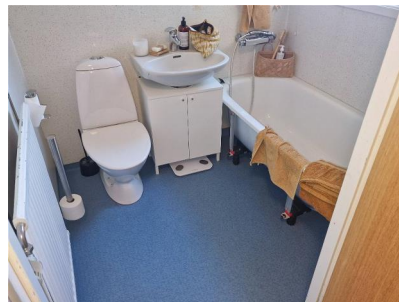
- ⚠ Våtutrymmet har äldre yt-/tätskikt med plastmatta på golv och vägg.
- Rör förekommer genom golv
  - Fönster placerad i duschzon

Eftersom funktionen, som innebär att ytskiktet/tätskiktet ska vara vattentätt, kan vara nedsatt finns en ökad risk att vatten tränger igenom ytskiktet/tätskiktet med vattenskador i omkringliggande konstruktioner som följd.

Fuktindikering i utrymmet gav inga förhöjda fuktindikationer.

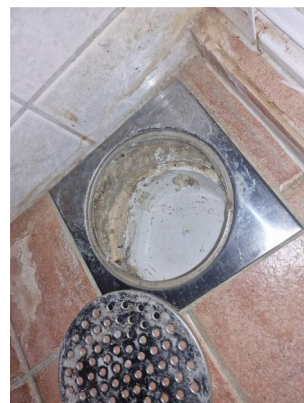
Kakel och klinkers  
Tätskikt finns inte i golvbrunn och placerad nära vägg.

När tätskikt saknas i golvbrunnen innebär det risk för fuktskador. Vatten kan tränga ner i omkringliggande konstruktioner med fuktrelaterade skador som följd.

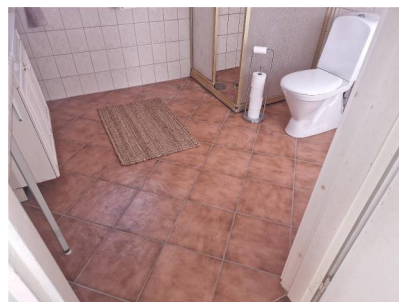
Kakel och klinkers  
Tätskikt finns inte i golvbrunn.

När tätskikt saknas i golvbrunnen innebär det risk för fuktskador. Vatten kan tränga ner i omkringliggande konstruktioner med fuktrelaterade skador som följd.
