Besiktningssprotokoll

Anticimex Försäkringsbesiktning i samarbete med Fastighetsbyrån

Fastighetsbeteckning: Söre 2:45	
Fastighetsadress: Lägdvägen 32	
Postnummer: 836 31	Ort: Lit

Besiktningdatum: 2025-02-14	Protokollnummer: 68827660
Temperatur: -16 °C	Väderlek: Klart
Tekniker: Mikael Persson	
E-post: mikael.persson@anticimex.se	
Kontor: Sundsvall	
Närvarande: Fastighetsägare

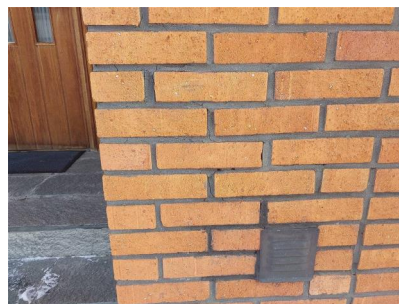
Mindre sprickor finns i tegelfasaden.

Dessa bedöms inte ha lett till bakomliggande skador.

Utvändigt finns mindre sprickor i fasaden, dock inget som avviker från det normala. Man kan med fördel täta sprickor i fasaden och laga balkongens sprickor för att undvika fortsatta problem med frostsprängning.

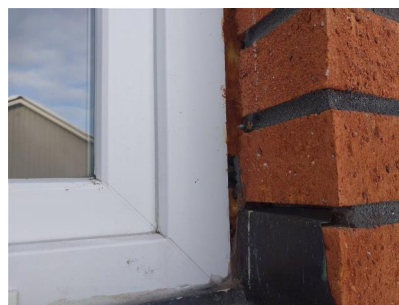
Otättheter förekommer runt fönster.

Risk att vatten rinner in i väggen vilket i sin tur kan leda till fuktskador i väggkonstruktionen.

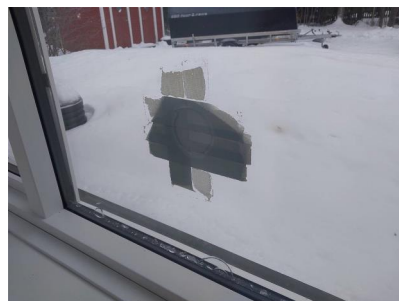
Isolerglasfönster har skada.

Den trasiga glasrutan på nedre plan ska bytas ut av Ryds glas.

Kontakta glasmästare för att byta fönster/ isolerkasset. Se lämnade upplysningar från fastighetsägare.

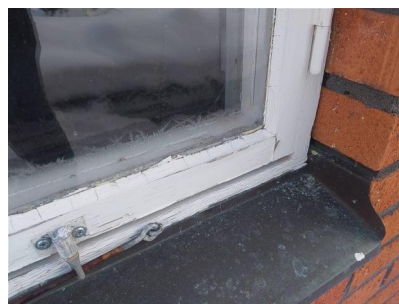
Vissa fönster är i behov av målning/underhåll.

För att öka livslängden på fönster rekommenderas målning och underhåll.

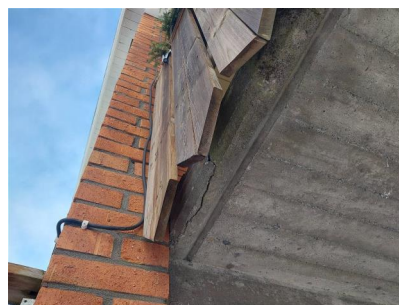
Spricka i gjuten balkong som kan leda till frostsprängning i konstruktionen.

När armering rostar utvidgas den kraftigt vilket kan orsaka fogsläpp och sprickbildning i balkongen. Vilket till viss del redan inträffat. Laga sprickor.

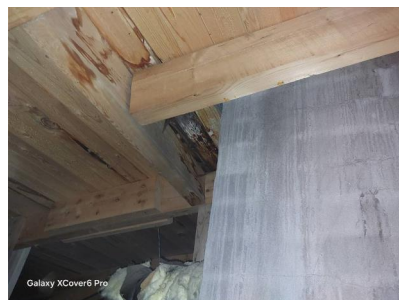
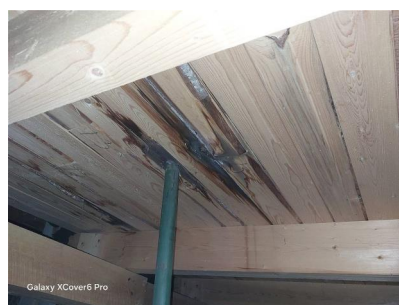
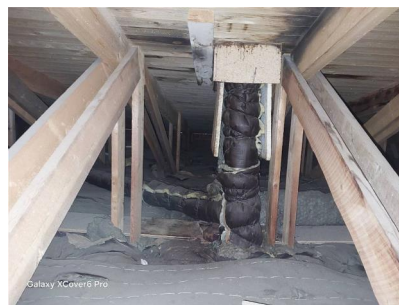
Vinden är trång och det rekommenderas att montera någon sorts landgång för att förenkla tillträde. Runt takets genomföringar finns mindre läckage som ännu inte har lett till några följskador. Jag rekommenderar att kontakta takentreprenör som får åtgärda detta när taket är fritt från snö.

Vid takets genomföringar noteras fuktfläckar, förhöjda fuktvärden och mikrobiell påväxt.

Fuktfläckar kan bero på olika saker, och kan vara ett tecken på en tidigare eller ett pågående läckage.

Vi rekommenderar att kontakta takentreprenör för kontroll och åtgärd av genomföringar på yttertaket.

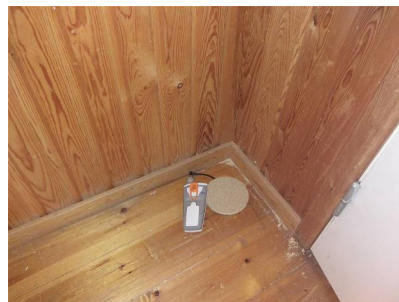
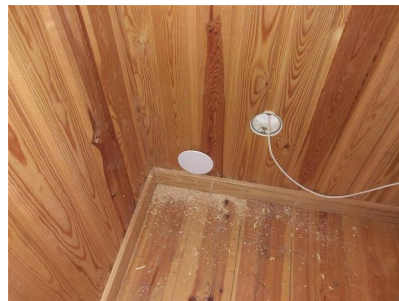
Vid kontroll av konstruktion uppmättes fuktvärden under kritisk nivå för mikrobiell tillväxt och normal lukt upplevdes.

Grundläggningen består av en betongplatta på mark utan underliggande isolering och med ett uppreglat isolerat golv dikt an betongen. Fuktkvoten uppmättes till 16 % och den relativa fuktigheten till 55%.

Fuktkvot i träregel uppmättes till 11 procent och den relativa fuktigheten till 43%.

Kontroller utförda i gillestuga.

Befintlig golv/väggkonstruktion och eventuella väggsyllar riskerar att drabbas av fuktskador på grund av naturlig fuktpåverkan. Detta i sin tur kan leda till mikrobiella skador (angrepp av mikroorganismer) som kan resultera i att mikrobiell lukt sprids till boendemiljön. Om väggsyllarna är tryckimpregnerade kan även en kemisk lukt förekomma.

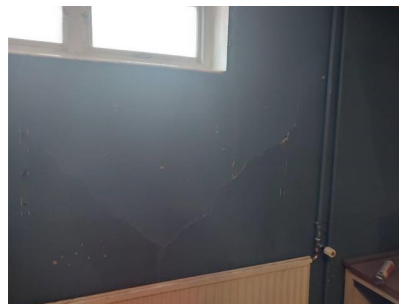
Spricka/or och bomljud på finns i vägg.

Dessa bedöms inte ha lett till bakomliggande skador.

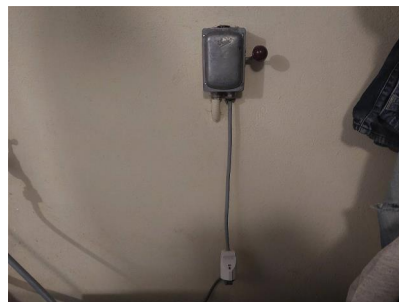
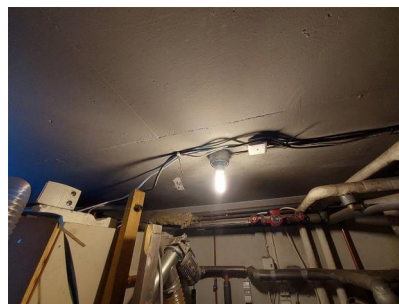
Elanläggningen har mindre brister allmänt på souterrängplan inkl garage.

- Löst eluttag.
- Bristfälligt klamrade elkablar.
- Täcklock saknas på kopplingsdosa.

Kontakta elektriker för åtgärd.

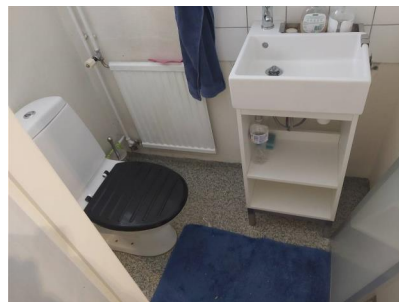
Fuktindikering i utrymmet gav inga förhöjda fuktindikationer.

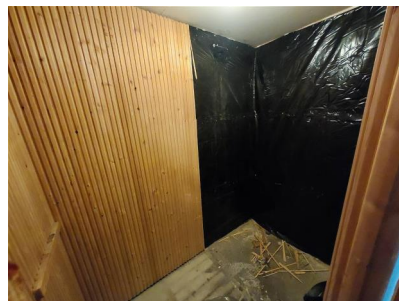
Vid kontroll av påreglade vägg/golvkonstruktioner i gillestugan uppmättes fuktvärden under gränsvärden och ingen lukt. I den djupare delen av källaren noteras dock rötskador i den gamla bastun. In läckaget åtgärdades i samband med utvärdig dränering av källaren år 2023.

Innan den nya dräneringen utfördes 2023 läckte det in vatten till bastun på grund av trasigt stuprör.

Rivning pågår i bastu. Rötskador finns på träläkt.

Riv ut allt organiskt material.

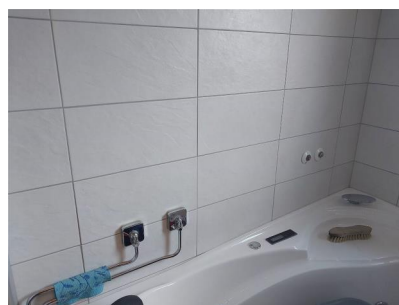
Rör genomföring finns i vägg i plats för bad/dusch.

Rör genomföringar i väggen medför en ökad risk för att vatten tränger in i omkringliggande konstruktioner och orsakar fuktskador.

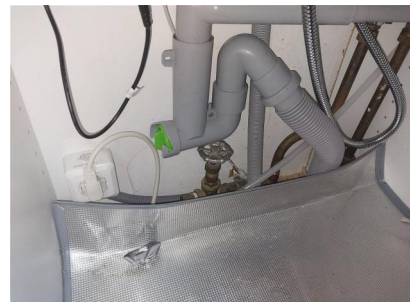
Fuktskydd saknas i diskbänksskåp.

Utan fuktskydd är det svårt att upptäcka läckage från rörledningar. Vatten kan då tränga in i omkringliggande konstruktioner och orsaka fuktskador.

För att upptäcka eventuella läckage, installera ett fuktskydd.
