# Besiktningssprotokoll

Anticimex Försäkringsbesiktning i samarbete med Fastighetsbyrån

Fastighetsbeteckning: Frillesås Kyrkby 4:28	
Fastighetsadress: Blackedalsvägen 76	
Postnummer: 43963	Ort: Frillesås

Besiktningdatum: 2025-02-20	Protokollnummer: 68846225
Temperatur: -7 °C	Väderlek: Klart
Tekniker: Lars Kullenstein	
E-post: Lars.Kullenstein@anticimex.se	
Kontor: Göteborg	
Närvarande: Fastighetsägare

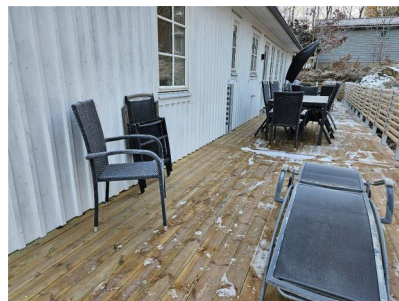
Delar av sockeln är obesiktad då altanen döljer den bakomliggande konstruktionen.

Inget att notera på synlig sockel.

Vid nästa ommålning på fasaden bör närmsta trallbräda demonteras för att även kunna måla ändträ på panelen.

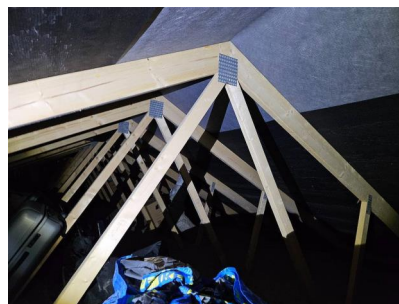
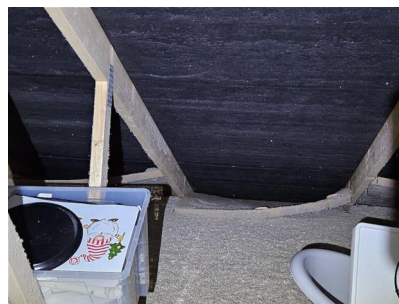
Underlagstaket består av underlagsduk.

Eftersom underlagstaket består av underlagsduk finns risk vid ogynnsam väderlek att regnvatten/snö tränger in under den yttre takbeläggningen och ner mellan överlapp eller i andra otätheter med läckage på vindsutrymmet som följd.

Vidare noterades att vissa luftspaltsskivor släppt vid infästningar.

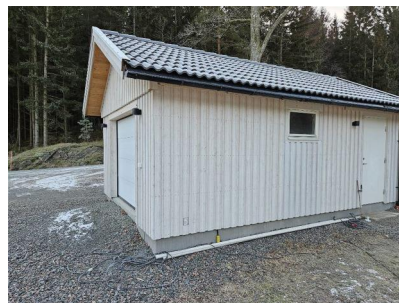
Fasadpanelen/trädetaljer är i behov av målning/underhåll.

Fasadbeklädnad och träkonstruktioner där målningsbehov finns riskerar att få fukt- och rötskador på grund av sämre vattenavvisande förmåga. För att öka livslängden på fasadbeklädnaden rekommenderas målning och underhåll.
