Filtpressen 33

Nyponvägen 81

**Besiktningssuppgifter**

Bilder och beskrivningar

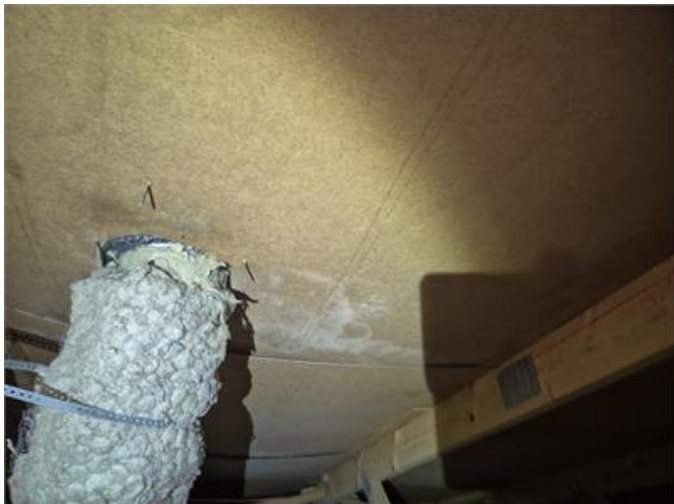
Besiktningens resultat					
Bedömningsskala: 1 = Utan anmärkning, 2 = Påpekande, 3 = Bör åtgärdas, 4 = Ej besiktningsbart					
Byggnadsdel	1	2	3	4	Anmärkning
Vind		X			Fuktfläckar förekommer på underlagstak av board, vilket är relativt normalt för konstruktionstypen. Takets insida bör regelbundet kontrolleras. Vinden besiktades från landgång
Entreplan		X			Sprickor förekommer invändigt, bedöms vara av estetisk betydelse.
Entréhall	X				
Sovrum 1-2	X				
Garderob	X				
Vardagsrum	X				
Badrum			X		- Utrymmet har äldre standard och renoveringsbehov föreligger, se därför info på protokollets sista sida pos. 12. - Otäta mattskarvar förekommer.
Kök		X			- Avloppsslangen till diskmaskin är ej klamrad i vägg/skåp. - Äldre fuktfläckar på väggen intill diskmaskinen, inga förhöjda fuktvärden uppmättes. - Fuktskydd saknas under kyl/frys.
Utvändigt					
Fasad		X			Fasad är delvis i behov av underhåll.
Fönster/dörrar		X			Fönster har underhållsbehov.

Bild från vinden

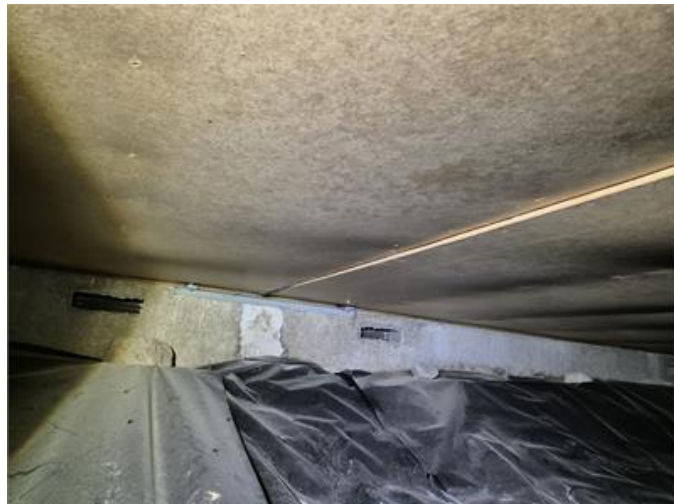
En krypgrund är en riskkonstruktion med avseende på fukt- och mikrobiella skador. Mindre mängd mikrobiell påväxt har noterats och en fortsatt teknisk undersökning rekommenderas därför, se även info på protokollets sista sida Pos. 10.

Bild från krypgrunden.
