# Besiktningsprotokoll

Anticimex Försäkringsbesiktning i samarbete med Fastighetsbyrån

| Fastighetsadress:<br>Öja Björklunda 233 | |

| Besiktningsdatum:<br>2025-02-13 | Protokollnummer:<br>68841733 |

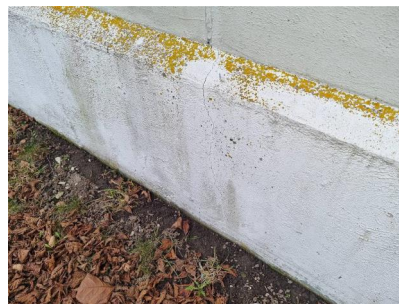
Spricka finns i sockel i anslutning till fasadstommens betongelementskarv.

Bedöms bero på en äldre sättning (sättningspricka).

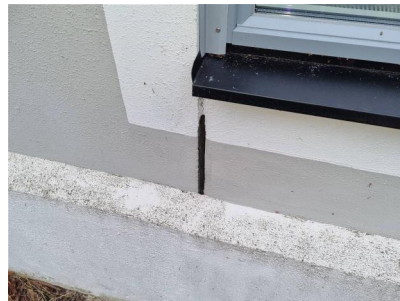
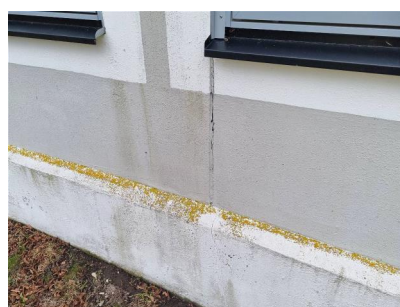
Bortvittrad dilatationsfog (mjukfog) mellan stommens betongelement (EW-element).

Vid besiktningstillfället kunde det noteras att mjukfogen har vittrat bort på flertalet ställen vilket medför att det är öppet ända in till inredelens träkonstruktion. Risk för fuktnrelaterade skador vid ogynnsam väderlek.

Det rekommenderas att byta ut de äldre mjukfogarna.

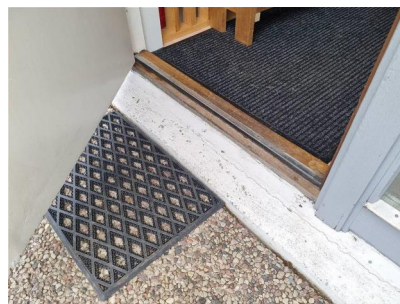
Tröskelbleck saknas under dörr.

Avsaknad av tröskelbleck medför att det finns risk för att vatten kan rinna in och orsaka fuktskador på tröskel och/eller i kringliggande träkonstruktioner.

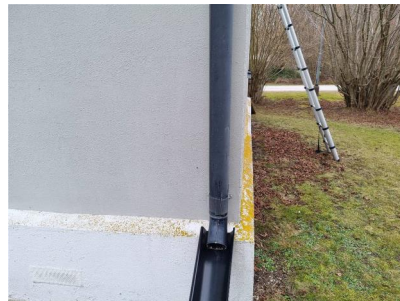
Fals på stuprör vänd mot fasad.

Falsen på stuprören kan med fördel vändas ut från fasaden för att lättare se om röret blivit skadat efter vinterns påfrestningar samt för att undvika skador på fasad vid ett eventuellt läckage.

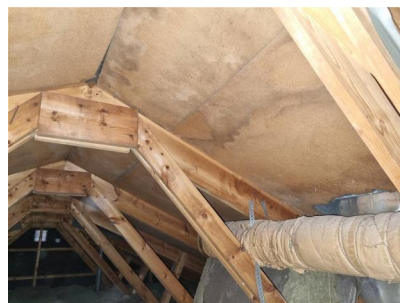
Underlagstaket består endast av träfiberskivor.

Taktäckningen byttes ut 2024. Dock behöll man det äldre underlagstaket av oljehärdade träfiberskivor.

Eftersom underlagstaket består av träfiberskivor utan yttre täckning av papp under takbeklädningen, finns risk vid eventuell kondensbildning under plåttaket (eller vid eventuellt läckage) att vatten tränger in mellan skivskarvar med läckage på vindsutrymmet som följd. Med tiden kan även träfiberskivorna drabbas av fuktskador.

Fuktfläckar finns på träfiberskivorna. Dessa bedöms vara äldre från tiden innan takomläggningen. Torrt vid besiktningstillfället.

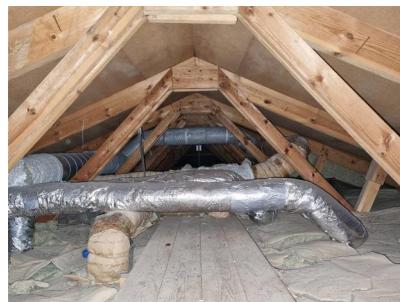
Vid kontroll av vinden uppmättes fuktvärden under kritisk fuktnivå för mikrobiell tillväxt och en normal lukt upplevdes.

Fuktkvoten i takbjälkar uppmättes upp till 14 %. Det finns risk för mikrobiell tillväxt om den relativa fuktigheten i den omgivande luften är över 75 %. I furuvirke motsvarar det en fuktkvot på 17 %.

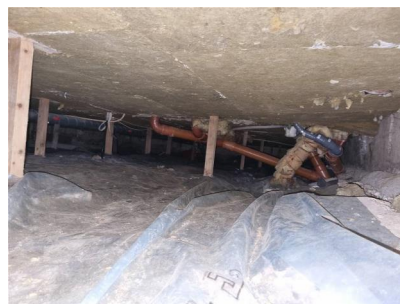
Krypgrund med installerad avfuktare.

I husets krypgrund finns en krypgrundsavfuktare installerad. Syftet med denna installation är att genom avfuktning hålla fuktigheten i krypgrunden på en så låg nivå att ingen tillväxt av mikroorganismer är möjlig. För att detta ska fungera är det viktigt att installationen servas årligen med bland annat filterbyte och kontroll av inställningar så att fuktigheten inte stiger.

Anläggningen är installerad av Anticimex och senaste service utfördes 2023. Det rekommenderas att teckna ett serviceavtal.

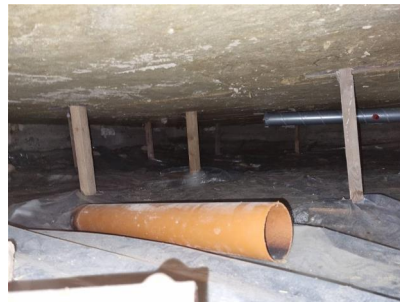
Uppstöttning av golvbjälklaget bedöms vara bristfällig.

Kontakt med fackman på området rekommenderas för att kontrollera konstruktionen.

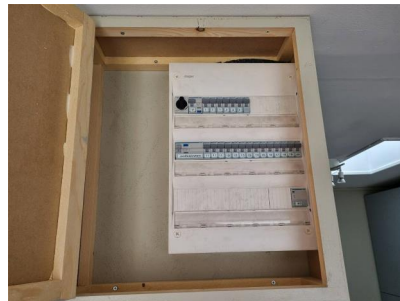
Gruppförteckning över elcentralen saknas.

Gruppförteckning är en lista som ska vara placerad vid elcentralen. Den visar vilka säkringar som är anslutna till vilka armaturer, vägguttag och apparater. Den är också till för att underlätta vid felsökning och elarbeten.

Kontakta en elektriker för att upprätta en gruppförteckning som placeras i närheten av elcentralen.

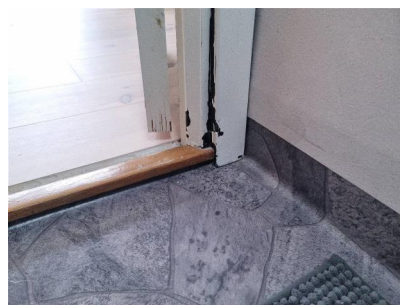
Fuktskadat dörrfoder för nära golv.

Om dörrfoder avslutas för nära golv finns risk för att träkonstruktionen suger upp vatten, vilket kan leda till fuktelaterade skador. Dörrfoder ska avslutas en bit ovanför golvet alternativt fuktskyddas med t ex våtrumssilikon.

Det rekommenderas att kontrollera skadans omfattning så att rätt åtgärder kan utföras efter behov.

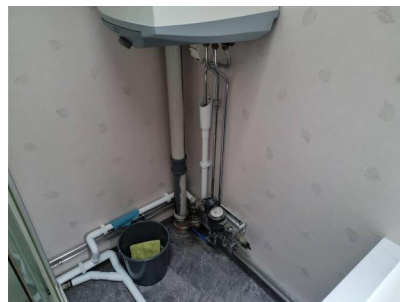
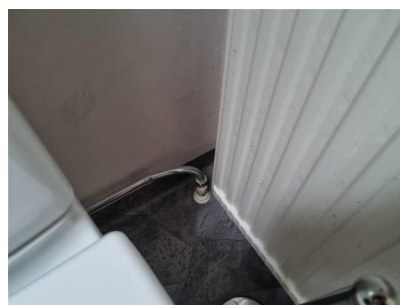
### Rör genomföringar genom golvet tätskikt.

Sedan 2007 är det endast tillåtet med rör genomföringar genom golvet tätskikt för avlopps- och spillvattenrör. Undantag görs i småhus för bl a vattenvärmare om annat lämpligt utrymme saknas. Dessa rör genomföringar ska då ske med så kallad rör genomföringshylsa.

Utrymmet bedöms vara äldre än 2007 och är i och med det godkänt enligt den tidens gällande branschregler. Dock ska det ses som en ökad risk för skador med rör genomföringar genom golvet tätskikt (annat än för de idag tillåtna genomföringarna).

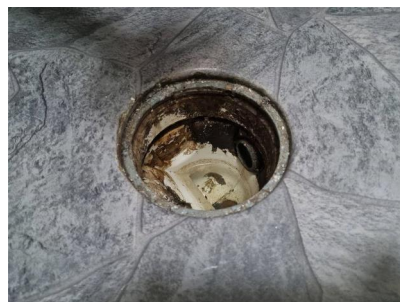
### Förhöjningsring finns i golvbrunnen.

Förhöjningsringen i golvbrunnen är en riskkonstruktion eftersom det ofta förekommer otätheter mellan förhöjningsringen och brunnen. Detta kan i sin tur leda till fuktskador i omkringliggande konstruktioner.

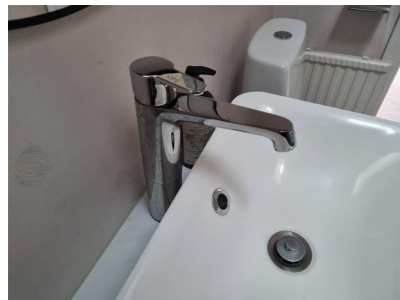
### Lös blandare.

Tillse att handfatsblandaren skruvas fast.

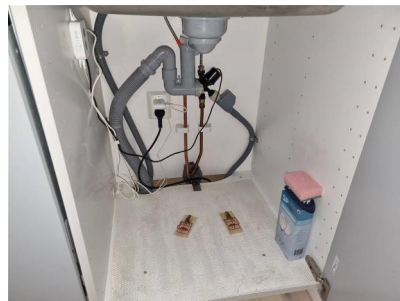
Fuktskydd saknas i/under diskbänksskåpet. Branschregel Säker Vatteninstallation 2016:1.

I eller under diskbänksskåp ska det finnas ett tätt ytskikt anordnat så att utläckande vatten enkelt kan upptäckas. Ytskiktet ska tätas vid genomföringar och vara uppvikt mot angränsade byggdelar.

Endast noterat som en mindre brist då det finns ett fuktlarm installerat.
