Besiktningssprotokoll

Anticimex Försäkringsbesiktning i samarbete med Fastighetsbyrån

Fastighetsbeteckning: Villshärad 2:329	
Fastighetsadress: Månadsgatan 7	
Postnummer: 305 65	Ort: Villshärad

Besiktningdatum: 2025-02-17	Protokollnummer: 68836531
Temperatur: - 10 °C	Väderlek: Klart
Tekniker: Johan Dalsmark	
E-post: johan.dalsmark@Anticimex.se	
Kontor: Halmstad	
Närvarande: Hyresgäst

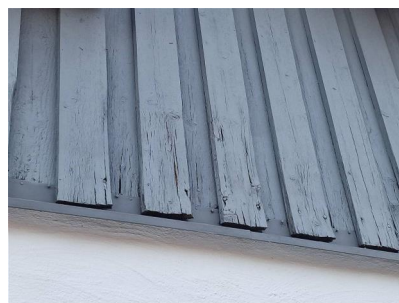
En del panelbrädor har rötskador. Fasadpanelen är bitvis i behov av målning/underhåll.

Fasadbeklädnad och träkonstruktioner där målningsbehov finns riskerar att få fukt- och rötskador på grund av sämre vattenavvisande förmåga. För att öka livslängden på fasadbeklädnaden rekommenderas målning och underhåll. I samband med ommålning rekommenderas att de rötskadade panelbrädorna byts ut.

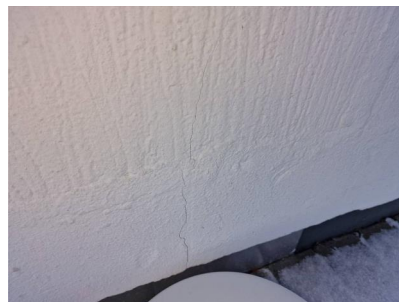
Sprickor noterades lokalt i fasaden.

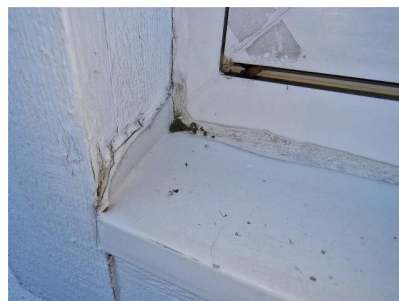
Tröskelbleck är bitvis otäta vid gaveluppvikens infästningar.
Entrédörrens tröskelbleck är deformerat.
Fönster har inga överbleck.
Ett fönsterbleck åt väster är till synes bristfälligt infäst samt tätat med fogmassa mellan karm och bleck.

Bristerna medför att vatten kan tränga ner i bakomliggande konstruktioner med fuktrelaterade skador som möjlig följd.

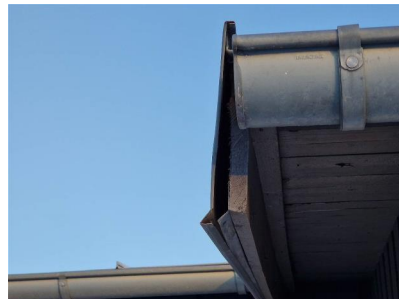
Infästningen till vindskiveplåten åt sydväst har släppt i nederkant.

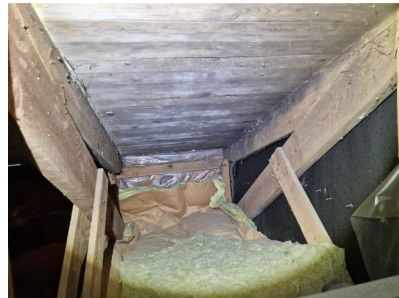
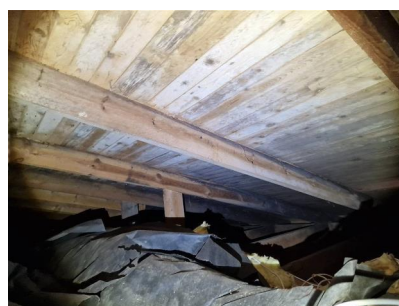
Vid kontroll av vinden har fuktvärden under kritisk fuktnivå för mikrobiell tillväxt uppmätts, dock finns mikrobiell påväxt på underlagstak.

Fuktkvoten i underlagstak/takbjälkar uppmättes stickprovsvis till 11-14 %.

Den upptäckta mikrobiella påväxten på underlagstaket kan vara ett tecken på att vinden har tillförts eller tillförs fukt inifrån bostaden. Observera att besiktning av bostadens ventilationssystem inte har ingått i uppdraget.

För att komma tillrätta med detta kan fuktillförseln inifrån bostaden behöva minskas. Det kan göras genom att ventilationen i bostaden förbättras samt att eventuella otätheter i vindsbjälklaget (tak-/väggvinklar, taklucka med mera) tätas. Läs Anticimex faktablad om uppvärmda vindsutrymmen för tips och råd.

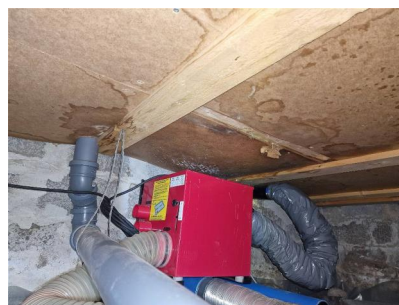
Missfärgningar noterades i blindbotten intill avloppsgenomföringen vid krypgrundsavfuktaren.

Vid fuktindikering mot missfärgningar noterades inga förhöjda fuktindikationer.

Missfärgningar kan bero på olika saker, och kan vara ett tecken på ett tidigare eller pågående läckage. För att kontrollera orsaken till och omfattningen av missfärgningarna rekommenderas att en fördjupad undersökning utförs.

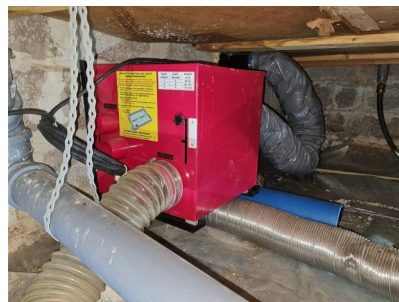
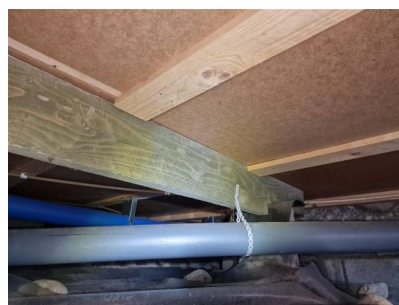
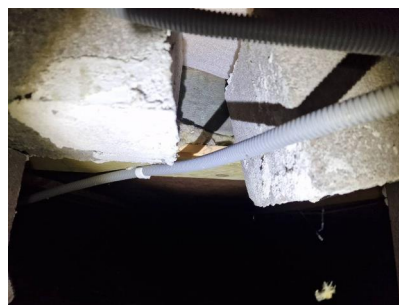
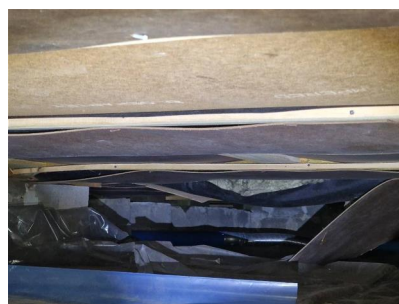
Marken består av singel med en ovanpåliggande plastfolie, grundmuren är av betonghålsten, blindbotten består av träfiberskivor och obehandlad blindbottenläkt.

Rötskyddsbehandlat virke noterades i bärlinor och bjälklag. Bitvis har träfiberskivorna i blindbotten släppts. Vid stickprovsvis fuktkvotmätning i träkonstruktionerna uppmättes fuktkvoten till mellan 9-11 %.

Det finns risk för mikrobiell tillväxt om den relativa fuktigheten (RF) i luften är över 75 %, vilket i gran- och furuvirke motsvarar en fuktkvot (FK) på ca 17 %.

I husets kryppgrund finns en kryppgrundsavfuktare installerad. Syftet med denna installation är att genom avfuktning hålla fuktigheten i kryppgrunden på en så låg nivå att ingen tillväxt av mikroorganismer är möjlig. För att detta ska fungera är det viktigt att installationen servas årligen med bland annat filterbyte och kontroll av inställningar så att fuktigheten inte stiger.

Vi rekommenderar en kompletterande besiktning av resterande delar då utrymmena är åtkomliga.

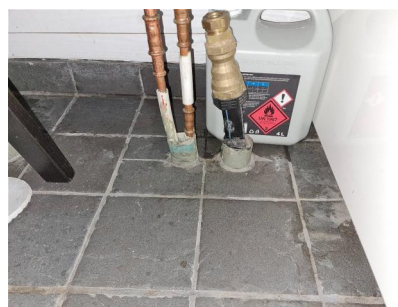
Otäta rörgenomföringar finns i golvet vid varmvattenberedaren.
Golvbrunnsmanschetten sticker fram under klämringen i golvbrunnen.

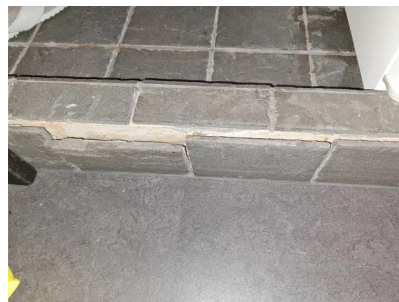
Klinkersockeln har bitvis släppt.

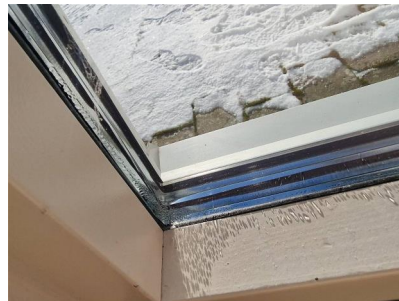
Kondens noteras på insidan av fönstret.
