Besiktningssprotokoll

Anticimex Försäkringsbesiktning i samarbete med Fastighetsbyrån

Fastighetsbeteckning: Villshärad 2:261	
Fastighetsadress: Veckogatan 6	
Postnummer: 305 65	Ort: Villshärad

Besiktningdatum: 2025-02-18	Protokollnummer: 68843149
Temperatur: -6 °C	Väderlek: Klart
Tekniker: Pontus Kautto	
E-post: pontus.kautto@anticimex.se	
Kontor: Halmstad	
Närvarande: Fastighetsägaren

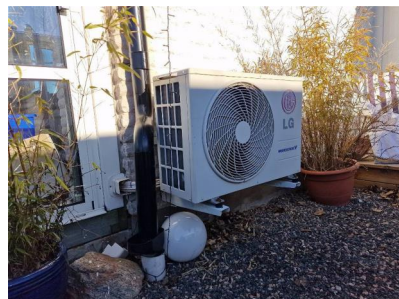
Utvändigt / Markförhållanden

Kondensvatten från luftvärmepumpens utedel leds inte bort från husgrunden.

Detta medför ökad risk för att vatten tränger in i anslutande konstruktioner, vilket i sin tur kan leda till fuktrelaterade skador. Observera att besiktning av byggnadens värmesystem eller värmepumpen inte har ingått i uppdraget.

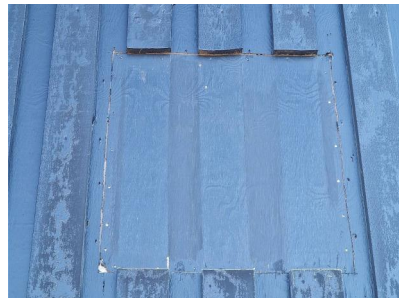
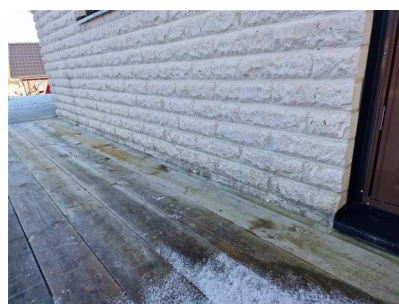
Utvändigt / Fasad

Otätheter/glipor förekommer lokalt i fasaden. Altandäcket ligger högt mot fasaden.

Bristerna medför en ökad risk för att vatten kan tränga in och orsaka fuktrelaterade skador i omkringliggande konstruktioner som möjlig följd.

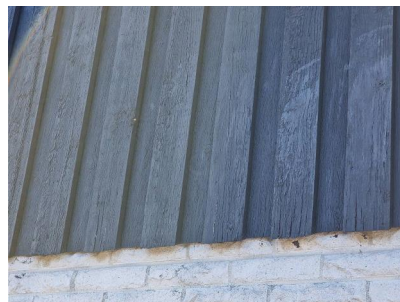
- Torrspäckor och färgsläpp samt mindre rötskador förekommer lokalt på fasadpanelen.
Spräckor förekommer lokalt i tegelfasaden.

- Det behöver kompletteras med målning och mindre snickeriarbeten på utbyggnaden åt söder.

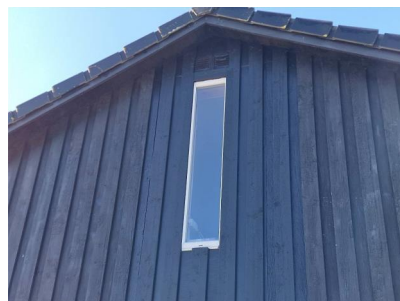
Utvändigt / Fönster / Dörrar

Fönsterbleck/plåtdetaljer saknas till ett fönster åt öster.

Avsaknad av fönsterbleck medför en ökad risk för att vatten kan rinna in och orsaka fuktrelaterade skador i omkringliggande konstruktioner.

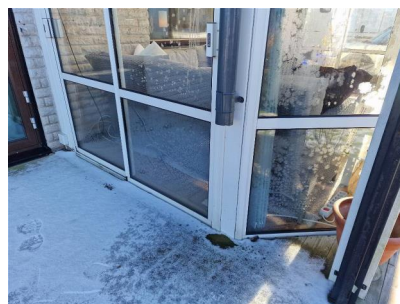
Utvändigt / Hängrännor / Stuprör

Stuprören till uterummet är inte anslutet till markledningen.

Stuprör som inte är anslutet till markledning kan medföra en ökad fuktbelastning på grundmur/sockel som i sin tur kan leda till fuktrelaterade skador.

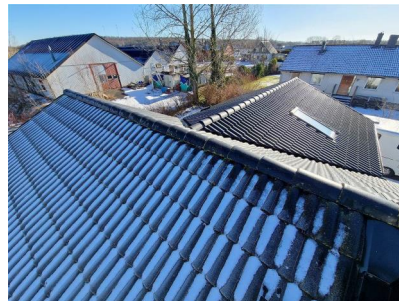
Utvändigt / Tak

Vindskivorna på utbyggnaden åt söder är enbart grundmålade.
De yttersta pannraderna är inte fixerade.
Lav -/mosspåväxt förekommer på takpannorna.

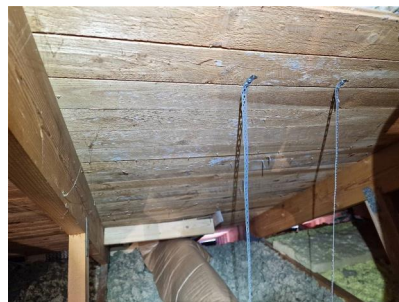
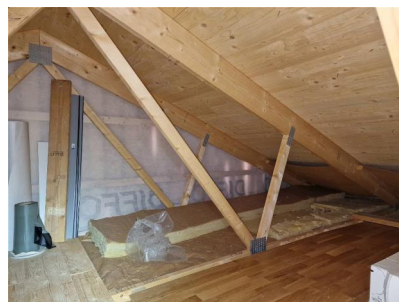
Utvändigt / Vind

Mikrobiell påväxt förekommer lokalt på underlagstaket.

Detta kan vara ett tecken på att vinden tillförs fukt inifrån bostaden.
Observera att besiktning av bostadens ventilationssystem inte har ingått i uppdraget.

Fuktkvoten uppmättes stickprovsvis i underlagstaket till mellan 14-16 %.

Det finns risk för mikrobiell tillväxt föreligger om den relativa fuktigheten (RF) i den omgivande luften är över 75% vilket i gran- och furuvirke motsvarar en fuktkvot (FK) på ca 17%.

För att komma tillrätta med detta kan fuktillförseln inifrån bostaden behöva minskas. Det kan göras genom att ventilationen i bostaden förbättras samt att eventuella otätheter i vindbjälklaget (tak-/väggvinklar, taklucka med mera) tätas. Läs Anticimex faktablad om uppvärmda vindsutrymmen för tips och råd.

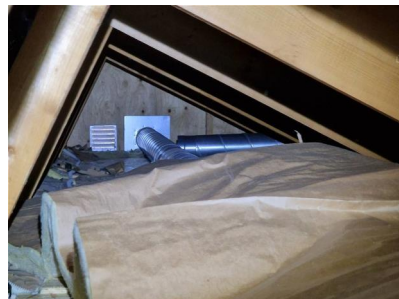
Det förekommer oisolerade ventilationsrör i vindsutrymmet.

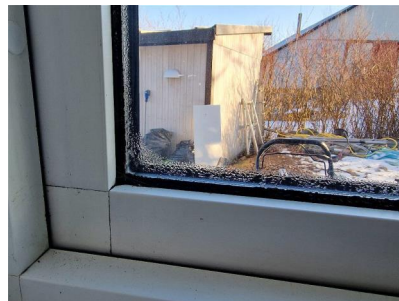
Entréplan / Allmänt

Kondens på fönster.
Tilluftssventiler saknas.

Kondensspår på fönstrens insida tyder på att bostadens allmänventilation är bristfällig. Observera att besiktning av bostadens ventilationssystem inte har ingått i uppdraget.

Vi rekommenderar en fördjupad undersökning för att bedöma orsaken till och omfattningen av den bristfälliga ventilationen.

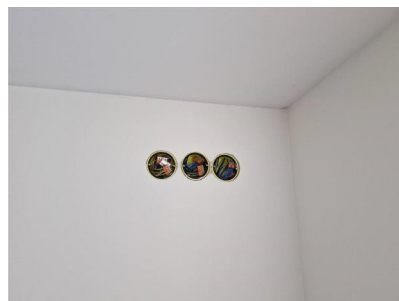
Täcklock saknas till flertalet vägg-/takdosor.

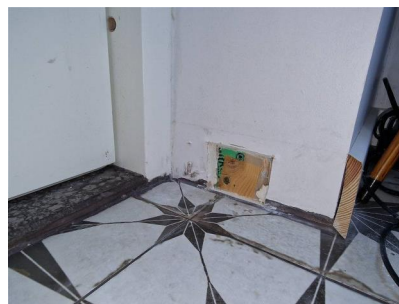
Entréplan / Grundläggning

Huset är grundlagt med betongplatta på mark med uppmurade väggstommar i lättbetong, samt betongplatta på mark med underliggande isoleringen.

En golvlister demonterades i dörrsmygen till entrédörren åt väster och ett provhål togs i den bakomliggande gipsskivan. Ingen avvikande lukt upplevdes från provhålet. Konstruktionen består inifrån sett av spånskiva, isolerad träregelstomme samt en syl utav stål. Vid fuktkvotsmätning i en stående väggregel i obehandlat virke uppmättes fuktkvoten till 10-11 %.

Det finns risk för mikrobiell tillväxt föreligger om den relativa fuktigheten (RF) i den omgivande luften är över 75% vilket i gran- och furuvirke motsvarar en fuktkvot (FK) på ca 17%

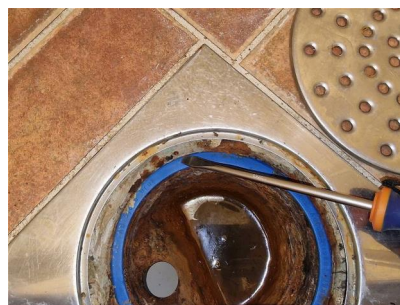
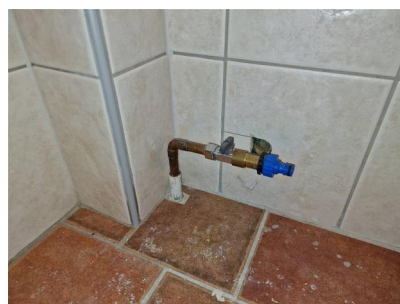
Entréplan / Dusch/Wc

Bristerna som noterades i dusch/wc utrymmet medför att en renovering rekommenderas. Kontakta en behörig våtrumsentreprenör för att utföra renoveringen. I samband med det bör även omkringliggande konstruktioner kontrolleras för att upptäcka eventuella följdskador.

- 🔍 Våtutrymmet har äldre yt-/tätskikt.
Äldre gjutjärnsbrunn med anslutet tätskikt.
Skador förekommer i tätskiktet intill klämringen
Tätskiktet är bristfälligt monterat mot dörrkarmen.
Väggbeklädnaden är otät vid rör genomföringar.
Rör genomföring finns i golv.
Bristfälligt golvfall förekommer lokalt i utrymmet.

Utrymmet är äldre och har passerat tiden för sin tekniska livslängd.

Vid fuktindikering i utrymmet noterades lokalt förhöjda fuktindikationer.

Renovering av utrymmet rekommenderas. Kontakta en behörig våtrumsentreprenör för en renovering. I samband med renoveringen bör omkringliggande konstruktioner kontrolleras för att upptäcka eventuella följdskador.

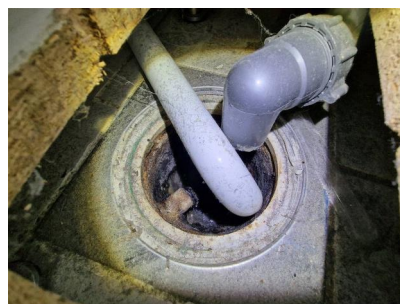
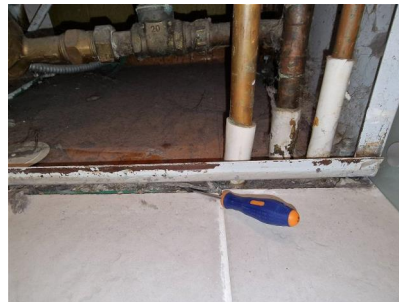
Entréplan / Tvättstuga

- ⚠ Den äldre gjutjärnsbrunnen med anslutet tätskikt är inte utbytt i samband med renoveringen.
Klämringen sitter löst.
Otäta skarvar noterades mellan det nya tätskiktet och den gamla plastmattan som finns under varmvattenberedaren.
Tätskiktet är bristfälligt anslutet mot dörrtröskel -/karm.
Rör genomföringar finns i golv.

Bristerna medför en ökad risk för att vatten kan tränga ner i omkringliggande konstruktioner och orsaka fuktrelaterade skador som möjlig följd.

Vid fuktindikering i utrymmet noterades inga förhöjda fuktindikationer.

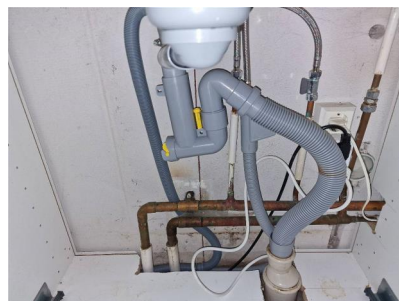
Entréplan / Kök

Fuktskydd saknas i diskbänksskåpet samt under kyl/frys och diskmaskin. Avloppsslangen till diskmaskinen är inte fixerad.

Utan fuktskydd är det svårt att upptäcka läckage. Vatten kan då tränga in i omkringliggande konstruktioner och orsaka fuktskador som möjlig följd.

Vid fuktindikering mot golvytan framför diskbänksskåpet samt vitvaror kunde inga förhöjda fuktindikationer påvisas.

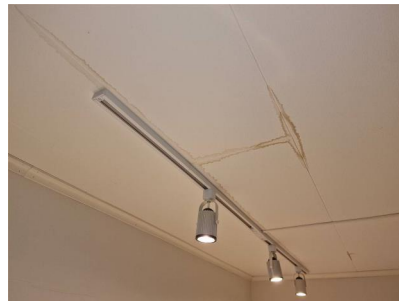
Entréplan / Klädkammare

2023 uppdagades fuktfläckar i taket till klädkammaren, som enligt uppgifter ska ha uppstått från kondensbildning till följd av att ett ventilationsrör inte varit isolerat i vindsutrymmet.

Äldre fuktfläckar/missfärgningar noterades lokalt på innertaket.

Vid fuktindikering mot missfärgningarna noterades inga förhöjda fuktindikationer.

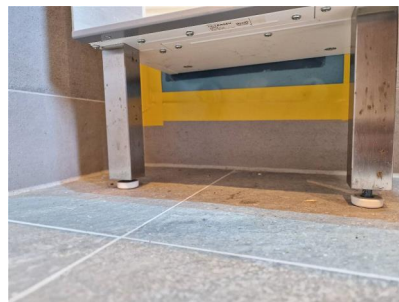
Entréplan / Badrum/Wc

Ett kvalitetsdokument för badrum/wc visades upp vid besiktningstillfället. I badrum/wc finns det ett upptaget hål i väggen som bryter tätskiktet mot klädkammaren vilket inte står som ett avsteg i kvalitetsdokumentet.

Rörslitsen som är placerad bakom ett skåp saknar vattentät botten. Yt-/tätskiktet är brutet/otätt då det inte finns en lucka till rörslitsen med anslutet tätskikt.

Bristerna medför en ökad risk för att vatten kan tränga in i omkringliggande konstruktioner och orsaka fuktrelaterade skador som möjlig följd.

Vid fuktindikering i utrymmet noterades inga förhöjda fuktindikationer.
