**Fastighetsuppgifter**

Starrkärr 4:43

Helgesvägen 14

| Uppdragsnummer | O27024 |

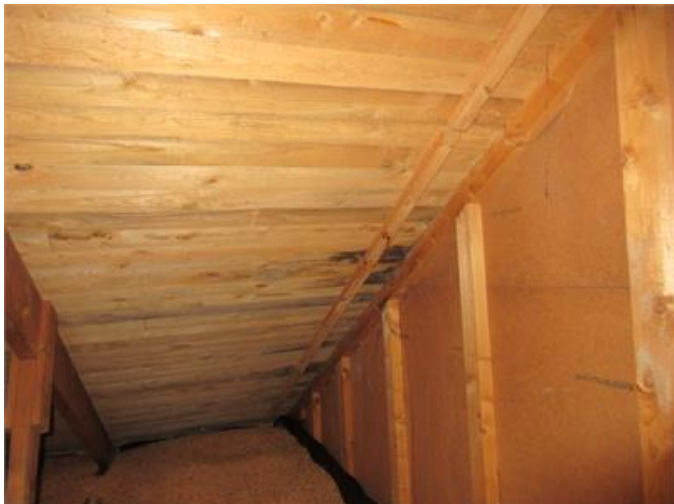
| Besiktningsresultat | | | | | |
|---|---|---|---|---|---|
| | | x | | | Fuktfläckar förekommer på underlagstak, vilket bör kontrolleras regelbundet för att fastställa om åtgärdsbehov föreligger. |

Fuktfläck på vind

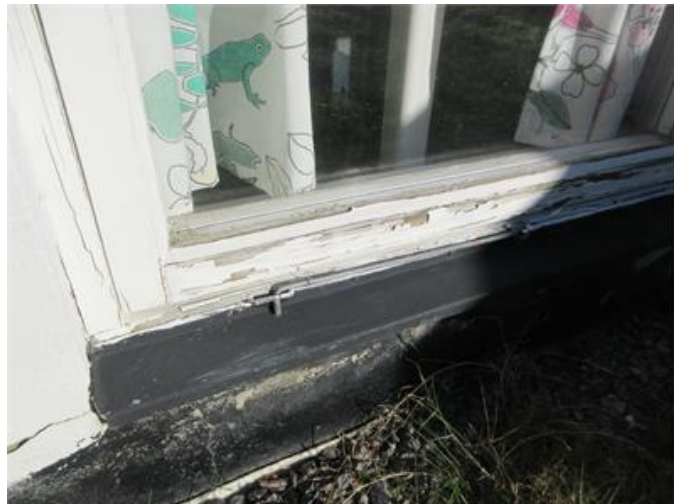
| Besiktningsresultat | | | | | |
|---|---|---|---|---|---|
| Fönster | | x | | | Äldre fönsterkassetter förekommer, det finns fönster med målningsbehov, se kommentar/riskanalys. |

**Fönster:** Fönster med isolerkassetter kan med tiden tappa sin täthet och ge upphov till missfärgningar mellan fönsterrutorna. Fönster av aktuell typ förväntas ha en livslängd på ca 25-30 år.

Fönster med målningsbehov
