## ÖVERLÅTELSEBESIKTNING

Överlåtelsebesiktning köpare villa

## ULRICEHAMN ODLA 1:14

Besiktningdatum  
2024-08-23

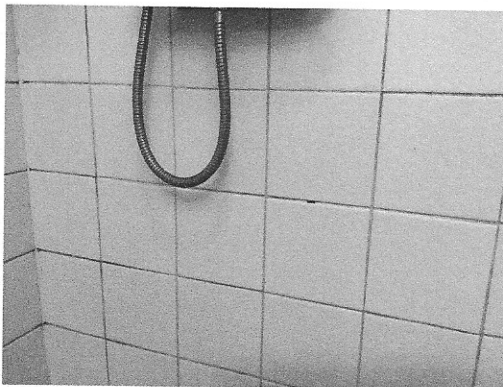
### Fogsprickor.

Då sprickor finns i kakelfog, finns det risk att vatten kan tränga in bakom och orsaka förhöjda fuktvärde.

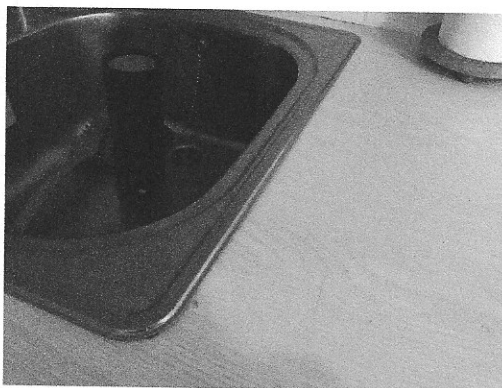
### Springa (bänkskiva)

Då en springa mellan bänkskiva och vägg noterats, finns det risk att vatten kan tränga in i närliggande konstruktioner och orsaka en förhöjd fuktstatus.

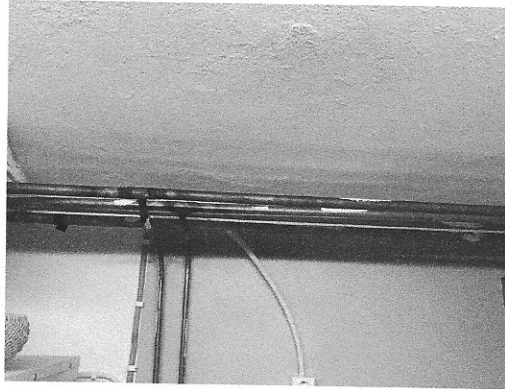
### Rörfästning.

Då rör inte sitter fast monterade finns risk att rören kan lossna från sina infästningar vid belastning och orsaka vattenskador som påverkar byggnaden och inomhusklimatet negativt.

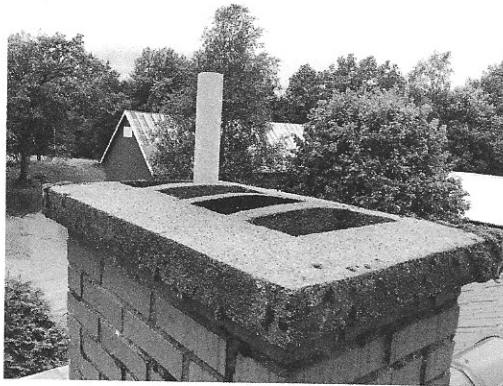
### Skorsten utan huv.

Nederbörd kan ta sig in i ventilationsrör och öka fuktbelastningen i angränsande konstruktioner när huv saknas på skorsten.

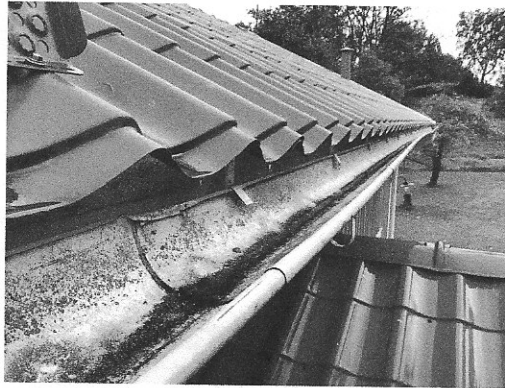
**Fotplåt saknas.**

Fotplåt saknas finns är det risk att takfoten utsätts för förhöjd fuktstatus.

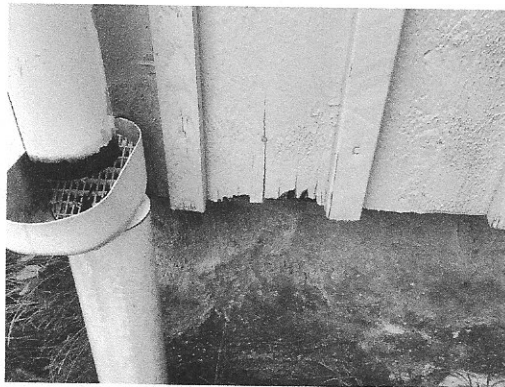
**Rötskador.**

I trä som har rötskador så försämras hållfastheten. Detta medför ökad risk för att fukt tränger in i angränsande konstruktion.

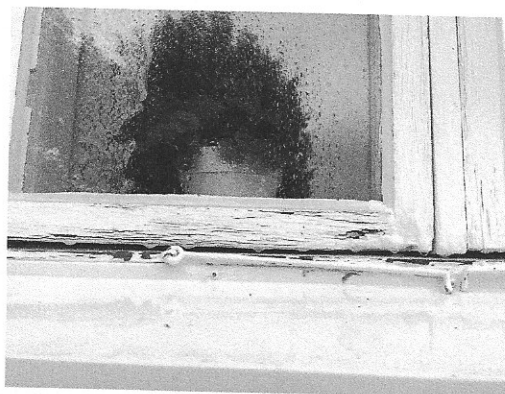
### Rötskador.

I trä som har rötskador så försämras hållfastheten. Detta medför ökad risk för att fukt tränger in i angränsande konstruktion.

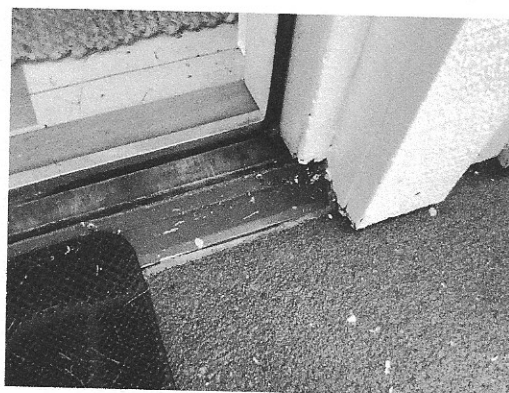
### Bakfall dörrbleck

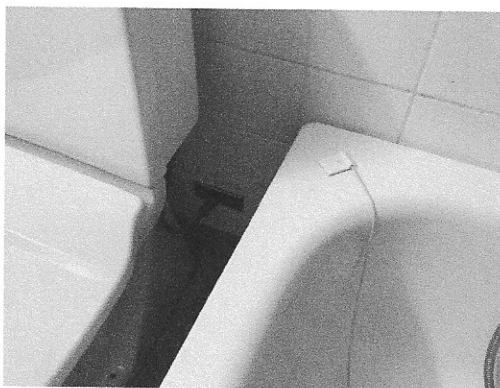
##### **Rör genomföringar i våtzon 1.**

Då rör genomföringar finns i våtzon 1, finns det risk att fukt kan tränga in i angränsande konstruktionen och där orsaka förhöjd fuktstatus.

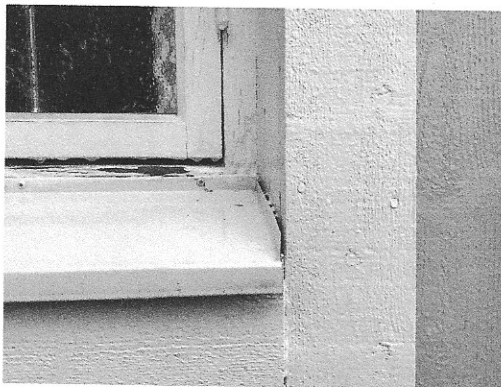
**Brister i anslutning av plåtbleck (trähus).**

Då brister i anslutning av plåtbleck på fönster finns, är det risk att vatten tränger in och orsakar fuktrelaterade skador på grund av förhöjd fuktstatus.

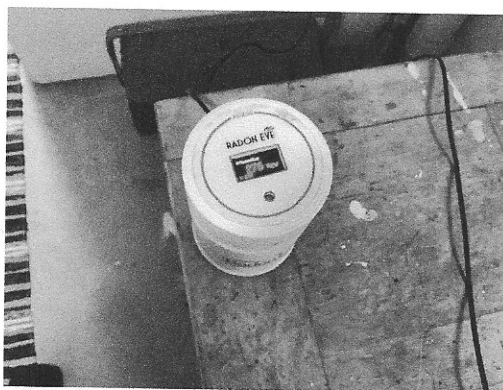
##### **Radon.**

Då det noterades högre (275 Bq/m<sup>3</sup>) radonhalt i fastigheten rekommenderas en radonmätning för fastställande av eventuella åtgärdsförslag.

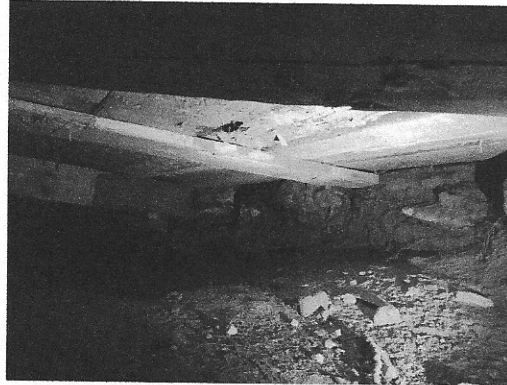
**Avvikelser på bärande konstruktioner.**

Vid noterad avvikelse i bärande konstruktion rekommenderar vi att man kontaktar fackman för säkerställning av konstruktionen. Förbättras inte konstruktionen finns det risk att skador uppstår vilka påverkar byggnaden negativt.

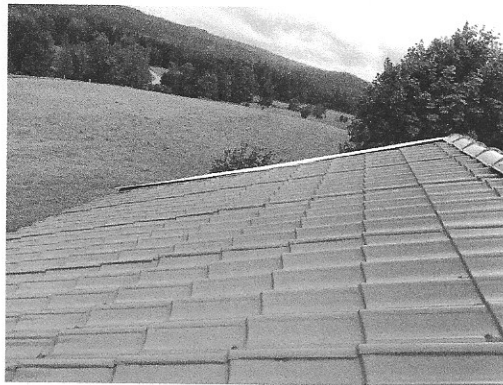
**Plåtanslutningar på tak.**

Då plåtanslutning på byggnadens tak saknas eller har monterats bristfälligt bör en fackman kontaktas för vidare konsultation.
