Besiktningssprotokoll

Anticimex Försäkringsbesiktning i samarbete med Fastighetsbyrån

| Fastighetsbeteckning: Sandgrottan 3 | |

| Besiktningdatum: 2025-02-20 | Protokollnummer: 68851549 |

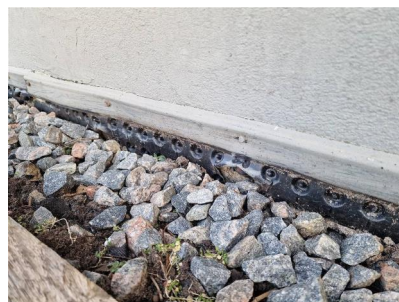
Källarens utvändiga fuktskydd ligger delvis oskyddat ovan mark och mindre skador noterades i platonmattan.

Risk finns att det utvändiga fuktskyddet skadas mer och funktionen försämras.

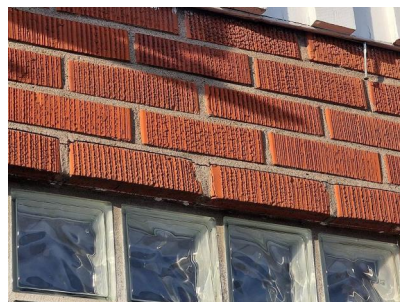
Kondensvatten från luftvärmepumpens utedel leds inte bort från huslivet.

Detta medför ökad risk för att vatten tränger in i anslutande konstruktioner, vilket i sin tur kan leda till fuktrelaterade skador. Observera att besiktning av byggnadens värmesystem eller värmepumpen inte har ingått i uppdraget.

Torrspäckor noterades i nederkant av träfasaden åt öster. Mindre spräckor finns i tegelfasadens fog ovanför glasblocken.

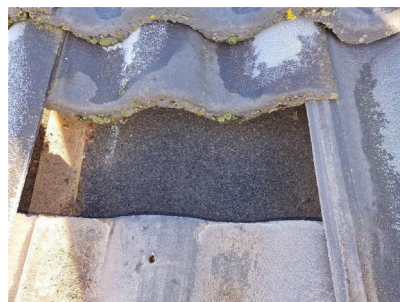
Det ursprungliga yttertaket av papp finns kvar under takpannorna.

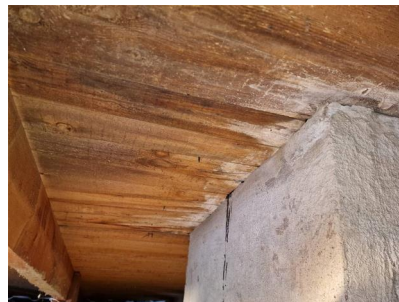
Missfärgningar finns lokalt på yttertaket insida. Fuktkvoten mättes på underlagstaket till 20 %.

Det finns risk för mikrobiell tillväxt om den relativa fuktigheten (RF) i luften är över 75 %, vilket i gran- och furuvirke motsvarar en fuktkvot (FK) på ca 17 %.

Missfärgningar kan bero på olika saker, och kan vara ett tecken på ett tidigare eller pågående läckage.

För att kontrollera orsaken till och omfattningen av de missfärgningar som noterats rekommenderas att en fördjupad undersökning utförs.

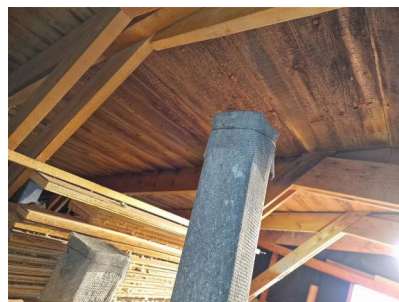
Vinden är tilläggsisolerad. Ventilationsrör från bostaden mynnar ut på vinden. Mikrobiell påväxt finns på underlagstaket, främst ovanför ventilationsrören.

Fuktkvoten mättes på den mikrobiella påväxten intill ventilationsrören till över 28 %.

Det finns risk för mikrobiell tillväxt om den relativa fuktigheten (RF) i luften är över 75 %, vilket i gran- och furuvirke motsvarar en fuktkvot (FK) på ca 17 %.

För att komma tillrätta med den mikrobiella påväxten kan fukttillförseln inifrån bostaden behöva minskas. Det kan göras genom att ventilationen i bostaden förbättras samt att otätheter i vindsbjälklaget (tak-/väggvinklar, taklucka med mera) tätas. Läs Anticimex faktablad om ouppvärmda vindsutrymmen för tips och råd.

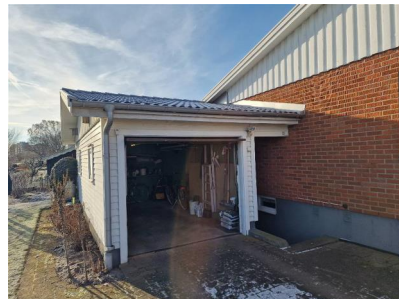
Enstaka växter finns intill fasaden. Det ursprungliga låglutande taket med papp finns kvar under takpannorna.

Bristerna på garagets utvändiga konstruktioner och material kan orsaka fuktrelaterade skador i bakomliggande konstruktioner.

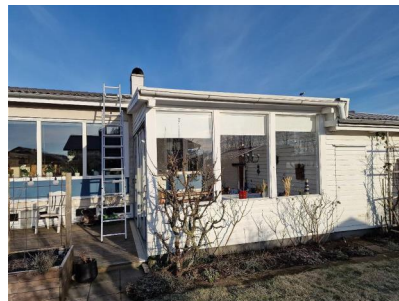
Fönstrens underbleck är otäta och löst monterade.
Rötskador finns lokalt i stommen/fasaden och täcklistor till fönster.

Det finns risk för mer omfattande fuktrelaterade skador i fasad/stomme
samt i bakomliggande konstruktioner.

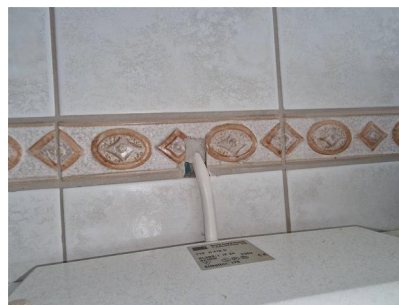
Golvet utanför duschen saknar avrinning till golvbrunnen på grund av duschväggen. Skruvar till golvbrunnens klämring har skruvats genom golvbrunnsmanschetten. Genomföringen i väggen ovanför spegeln är otät.

Bristerna medför att vatten kan tränga in i omkringliggande konstruktioner med fuktrelaterade skador som möjlig följd.

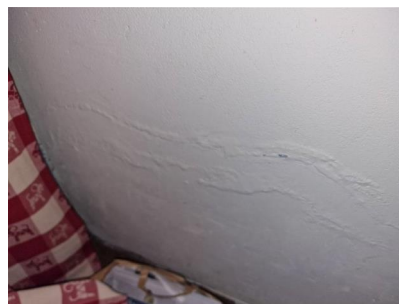
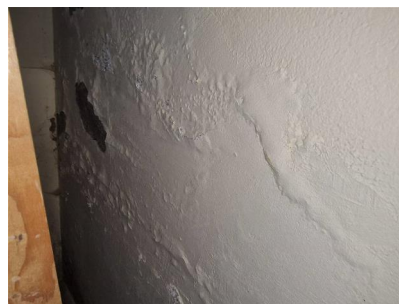
Källarens utvändiga fuktskydd är äldre. Åt sydost är fuktskyddet sedan byggnationen. Puts och färgsläpp noterades lokalt från källarväggar åt sydost med förhöjda fuktindikationer. Puts och färgsläpp finns även lokalt åt väster där det utvändiga fuktskyddet är omgjort.

Enstaka sprickor finns i grundmuren.

Det rekommenderas att kontakt tas med fackman för kontroll av orsak till och omfattning av de puts- och färgsläpp som noterats samt för bedömning av lämpliga åtgärder.
