Besiktningssprotokoll

Anticimex Försäkringsbesiktning i samarbete med Fastighetsbyrån

Fastighetsbeteckning: Hofors 4:137	
Fastighetsadress: Krönvägen 36	
Postnummer: 813 32	Ort: Hofors

Besiktningdatum: 2024-10-16	Protokollnummer: 68259951
Temperatur: 3 °C	Väderlek: Molnigt
Tekniker: Tony Harström	
E-post: tony.harstrom@anticimex.se	
Kontor: Gävle	
Närvarande: Fastighetsägaren.

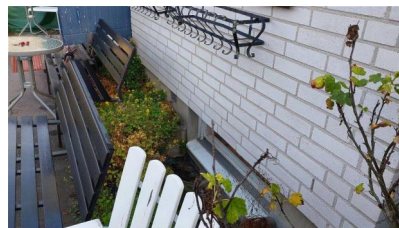
Utvändigt / Markförhållanden

Växtlighet förekommer i anslutning till byggnaden. Eftersom växtlighet nära/mot grunden bidrar till ökad fuktbelastning/skador efter rotsystem, bör detta undvikas enligt vår bedömning.

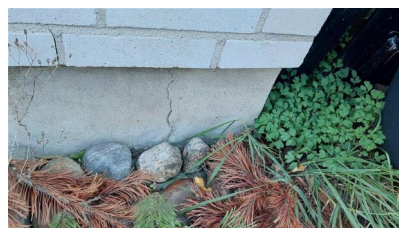
Utvändigt / Sockel

Sprickor finns i sockel. Dessa bedöms inte ha lett till bakomliggande skador. Rådet är att täta igen sprickorna för att skydda mot frysskador.

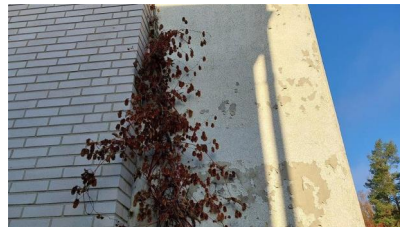
Utvändigt / Fasad

Puts- och färgsläpp förekommer på den putsade fasaden. Färg- och puts har förutom rent estetiskt en vattenavvisande funktion, därför rekommendera att underhåll utförs.

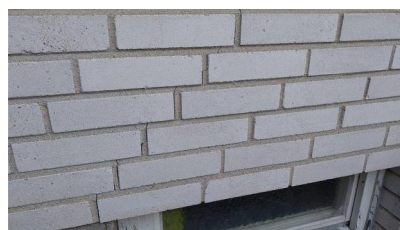
I tegelfasaden observerade jag mindre sprickor. Dessa bedöms inte ha lett till bakomliggande skador. Rådet är att täta igen sprickorna för att skydda mot frysskador.

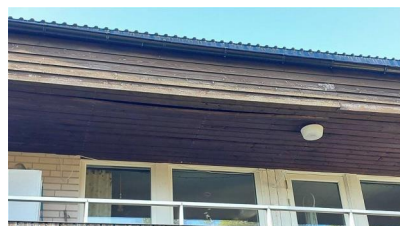
På träfasaden finns ett behov av målning/underhåll.

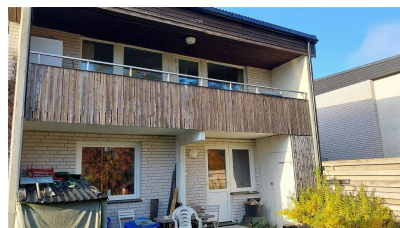
Utvändigt / Balkong

Balkongräcket är i behov av underhåll.

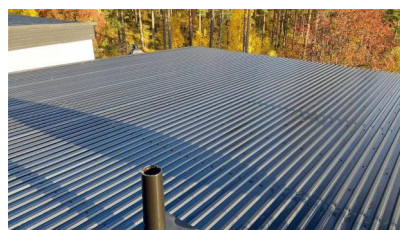
Utvändigt / Tak

- ✓ Taket är besiktat från själva taket och här finns inget att notera.

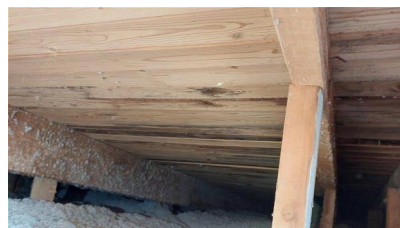
Utvändigt / Vind

- ✎ Vinden är begränsat besiktningbar närmast vindsluckan på grund av takets konstruktion samt att landgång saknas. Lokala missfärgningar observerades på insida yttertak mot högra sidan. Eftersom taket är nyligen renoverat, bedöms detta ha uppstått innan renoveringen.

- ✓ Vid stickprovskontroll av vinden närmast luckan uppmättes fuktvärden under kritisk fuktnivå för mikrobiell tillväxt och en normal lukt upplevdes.

Det finns risk för mikrobiell tillväxt om den relativa fuktigheten (RF) i den omgivande luften är över 75 %. I furuvirke motsvarar det en fuktkvot (FK) på 17 %. Fuktkvoten i underlagstak/takbjälkar uppmättes till ca 8 %.

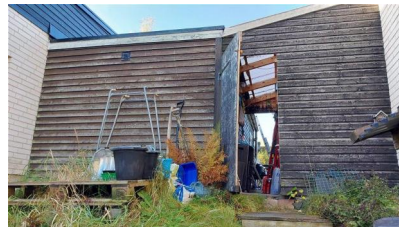
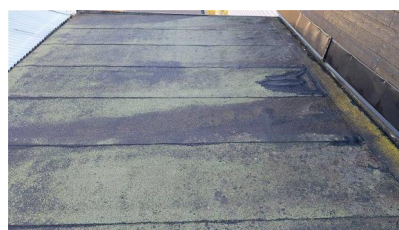
Utvändigt / Garage utvändigt

Garaget är i ett allmänt behov av underhåll. Träfasaden har ett varierande behov av underhåll/renovering. Vidare observerade jag att yttertaket är ett äldre papptak med blåsor och rekommendationen är att taket renoveras.

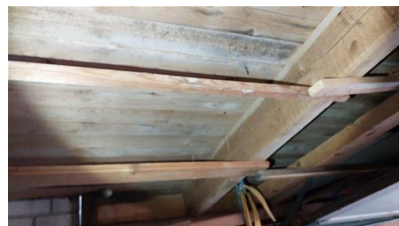
Utvändigt / Garage invändigt

Lokala missfärgningar observerades på insida yttertak. Troligen har dessa ett samband med ett äldre papptak. Se noteringar utvändigt.

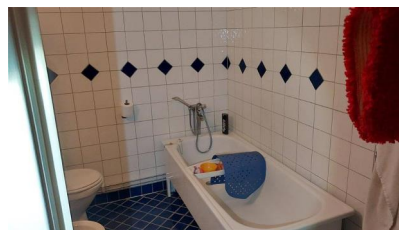
Souterrängplan / Badrum/Wc

- Vid renoveringen av våtrummet 2009 byttes inte golvbrunnen ut vilket avviker från då gällande branschregler.

Det som kan vara risk med att en gammal brunn behålls vid en renovering förutom en åldersparameter, är att det nya tätskiktet kanske inte kan anslutas till golvbrunnen på ett riktigt sätt.

Min bedömning i det här fallet är att eftersom omkringliggande konstruktioner består av betong, är risken för skador i händelse av läckage vid brunnen liten.

Värt att veta är dock att försäkringsbolag kan ha synpunkter. Vid nästa renovering rekommenderas därför att brunnen byts ut enligt gällande branschregler.
