Besiktningssprotokoll

Anticimex Försäkringsbesiktning i samarbete med Fastighetsbyrån

Fastighetsbeteckning: Fors 1:29	
Fastighetsadress: Orruddsvägen 13	
Postnummer: 813 95	Ort: Torsåker

Försäkringsbesiktning

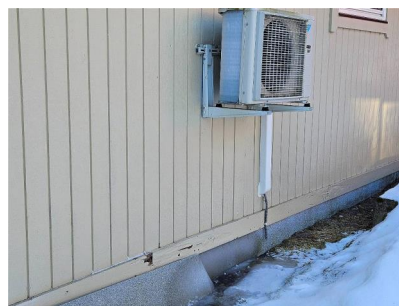
Utvändigt / Markförhållanden

Kondensvatten från luftvärmepumpens utedel leds inte bort från husgrunden.

Detta medför ökad risk för att vatten tränger in i anslutande konstruktioner, vilket i sin tur kan leda till fuktrelaterade skador. Observera att besiktning av byggnadens värmesystem eller värmepumpen inte har ingått i uppdraget.

I övrigt noterades bl.a mindre rötskador i fasaden som troligen orsakats av att kondensvattnet från luftvärmepumpen inte leds bort från grunden. För att undvika att skadorna tilltar i omfattning kan skadad panel bytas ut. I fortsättningen är det viktigt att vattnet leds bort.

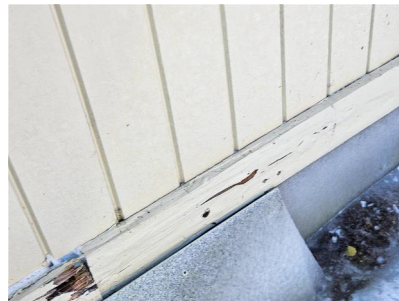
Utvändigt / Fasad

Fasadbeklädnaden har mindre rötskador.

Mindre rötskador finns i fasadpanelen. Dessa bedöms dock inte ha lett till bakomliggande skador.

För att undvika följskador kan rötskadad träpanel bytas ut.

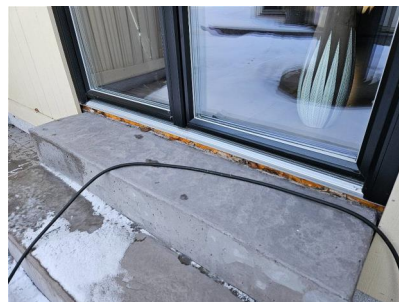
Utvändigt / Dörrar

Tröskelbleck saknas under dörr.

Avsaknad av tröskelbleck medför att det finns risk för att vatten kan rinna in och orsaka fuktskador på tröskel och/eller i kringliggande vägg och bjälklag.

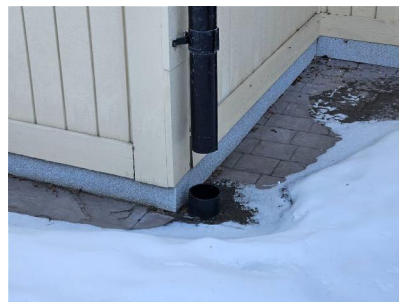
Utvändigt / Hängrännor / Stuprör

Stuprör är bristfälligt anslutet till markledning.

Stuprör som avslutas intill huset (ovan mark) kan medföra en ökad fuktbelastning på grundmur/sockel som i sin tur kan leda till fuktrelaterade skador.

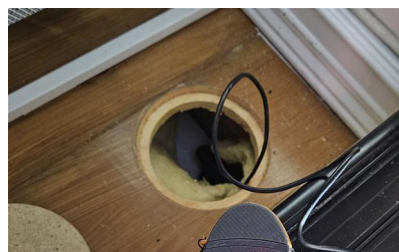
Entréplan / Allmänt

- 🔍 Vid inträde till huset upplevs en avvikande lukt med kemisk karaktär.

Vid stickprovsmässig fuktmätning som utfördes i golvet i sovrummet uppmättes fuktkvoten till 23%. Det finns risk för mikrobiell tillväxt om den relativa fuktigheten överstiger 75%. I furuvirke motsvarar detta en fuktkvot på 17%.

Jag hänvisar till befintlig utredningsrapport i separat bilaga.

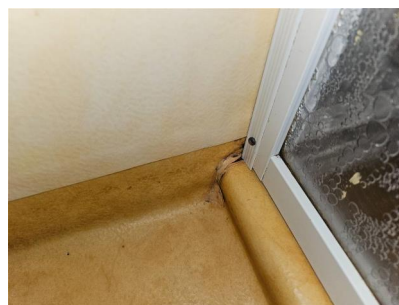
Entréplan / Dusch/Toalett

Duschhörnan har äldre yt-/tätskikt som det även noterades otätheter i.

Eftersom funktionen, som innebär att ytskiktet/tätskiktet ska vara vattentätt, kan vara nedsatt finns en ökad risk att vatten tränger igenom ytskiktet/tätskiktet med vattenskador i omkringliggande konstruktioner som följd.
