Besiktningssprotokoll

Anticimex Försäkringsbesiktning i samarbete med Fastighetsbyrån

Fastighetsbeteckning: Töllstorp 2:30	
Fastighetsadress: Flädergatan 20	
Postnummer: 335 31	Ort: Gnosjö

Försäkringsbesiktning

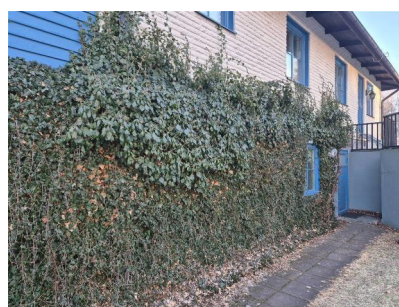
Växter finns i anslutning till byggnaden.

När det finns rabatter och växter nära byggnaden finns risk att fukt stannar kvar i väggarna. Detta kan i sin tur orsaka invändiga fuktskador. Växternas rötter kan också skada grundmuren och sätta dräneringsledningen ur funktion.

Området närmast huset rekommenderas att vara fritt från växtlighet.

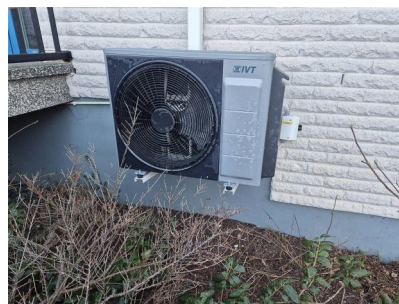
Kondensvatten från luftvärmepumpens utedel leds inte bort från husgrunden.

Detta medför ökad risk för att vatten tränger in i anslutande konstruktioner, vilket i sin tur kan leda till fuktrelaterade skador. Observera att besiktning av byggnadens värmesystem eller värmepumpen inte har ingått i uppdraget.

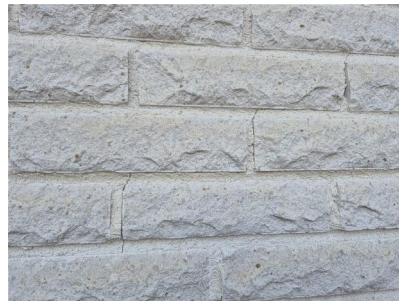
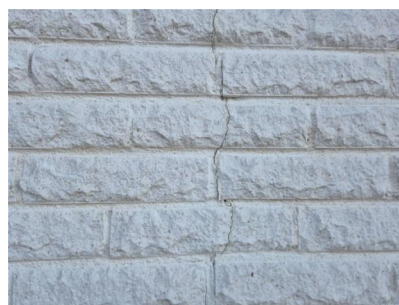
Sprickor finns i tegelfasaden.

Dessa bedöms inte ha lett till bakomliggande skador.

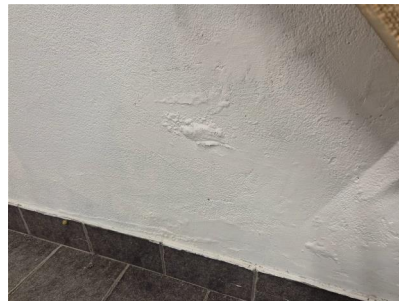
Mindre färgsläpp finns på källarväggen
