# Besiktningssprotokoll

Anticimex Försäkringsbesiktning i samarbete med Fastighetsbyrån

Fastighetsbeteckning: Strandpiparen 3	
Fastighetsadress: Tornstigen 5	
Postnummer: 452 31	Ort: Strömstad

Besiktningdatum: 2025-02-17	Protokollnummer: 68843704
Temperatur: -10 °C	Väderlek: Sol.
Tekniker: Per-Niklas Zakariasson	
E-post: per-niklas.zakariasson@anticimex.se	
Kontor: Uddevalla	
Närvarande: Fastighetsägare.

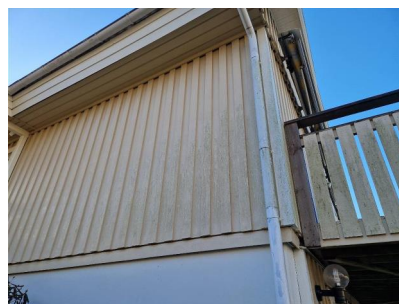
#### Utvändigt / Fasad

Fasadpanelen behöver tvättas och eventuellt målas.

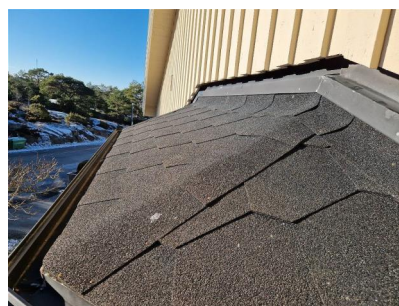
### Utvändigt / Tak ovan burspråk

Synliga spik förekommer.

Detta medför en ökad risk att vatten tränger in med fuktskador som följd.

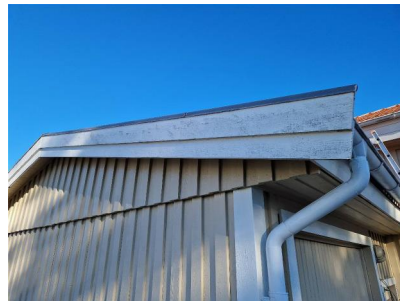
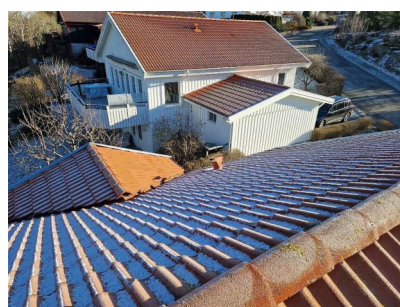
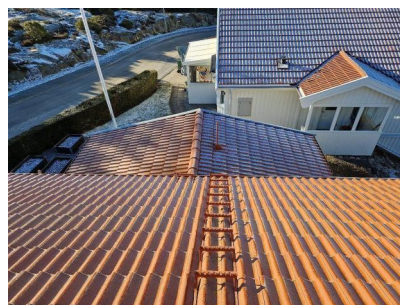
### Utvändigt / Tak

- Vindskivor är i behov av underhåll.
- Enstaka takpannor är trasiga vid hörn, endast för upplysning då dessa skador inte påverkar fuktinträngning.

Underhåll av vindskivor rekommenderas för att undvika rötskador.

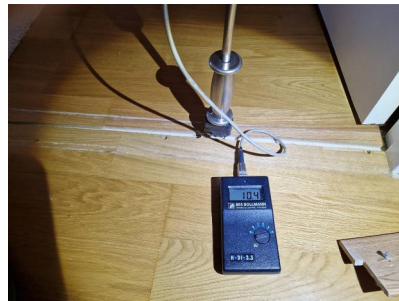
### Källarplan / Allmänt

- Vid kontroll av den flytande golvkonstruktionen uppmättes fuktkvoten till 10% i träregel under tröskel, risk för mikrobiell tillväxt föreligger om fuktkvoten överstiger 17%.
- Utvändigt fuktskydd och dränering börjar bli till åren.

Markfukt i ångform transporteras ständigt genom en betongplatta utan underliggande isolering. Detta kan medföra att mikrobiell lukt uppkommer om betongplattan inte är rengjord. Vid besiktningstillfället upplevdes normal lukt i provhål och boendemiljön.

När utvändigt fuktskydd och dränering blir till åren ökar risken att vatten tränger in vilket kan orsaka fuktrelaterade skador.

Vid besiktningstillfället noterades inga brister i suterrängplan som tyder på att en omdränering behöver utföras.

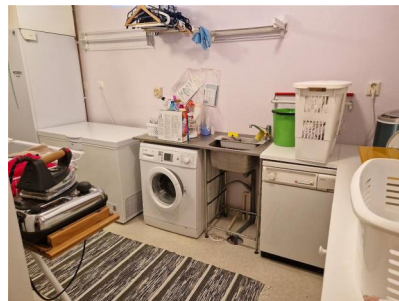
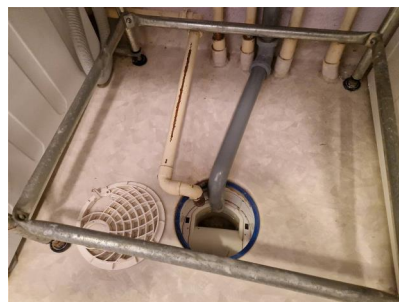
### Källarplan / Tvättstuga

- Utrymmet har äldre tätskikt.
- Äldre golvbrunn med förhöjningsringar.

När ett våtutrymme blir till åren ökar risken för läckage då material åldras.

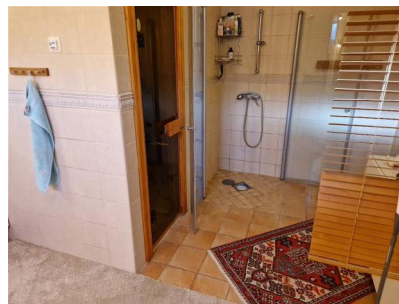
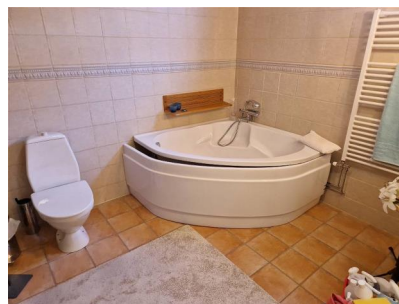
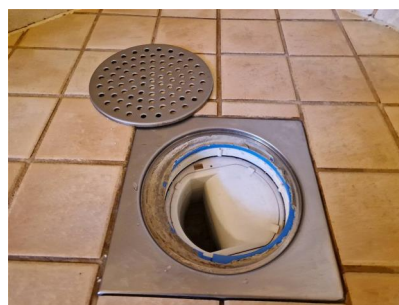
### Källarplan / Våtutrymme med dusch, badkar och wc

- Golvbrunnar av äldre standard. Klämringsring och förhöjningsring är ej anpassad till golvbrunnen.  
- Rör genomföring genom golvytan i form av vattenrör.

Ovannämnda brister medför en ökad risk för läckage och fuktskador.

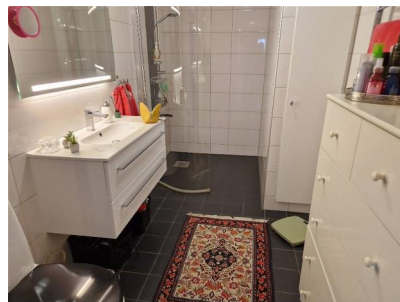
### Entréplan / Dusch/Toalett

Rör genomföring genom golvytan i from av rör till handdukstork.

Enligt dagens branschregler skall inga genomföringar förekomma genom golvytan utom avlopp då de ses som en risk för läckage. Då det är en uppgjuten klack samt dessa rör inte är placerade nära duschzon bedöms sannolikheten vara låg att läckage uppkommer.
