Fastighetsuppgifter

Hammarby 6:34

Vretbovägen 9

Uppdragsnummer x8546
Besiktningsdatum 2025-02-21
Besiktningföretag OBM Fuktteknik Gävleborg AB
Besiktningförrättare Jessica Lundgren
Närvarande Representant för fastighetsägarna
Giltig till och med 2026-02-21

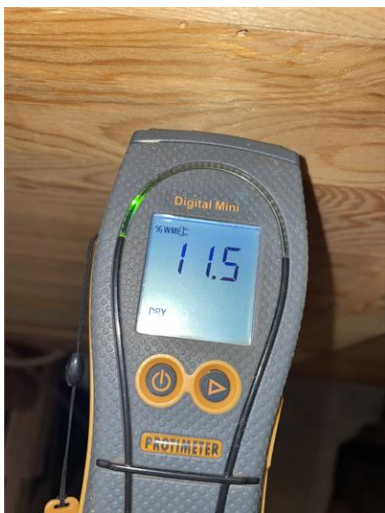
Allmän konstruktionskontroll av vind:
Fuktkvoten uppmättes i trä i yttertaket innersida till 11,5% FK. Dessa värden kommer sannolikt att ändras med årstiden. Det kritiska gränsvärdet för mikrobiell tillväxt brukar anges till ca 17% fuktkvot (FK).

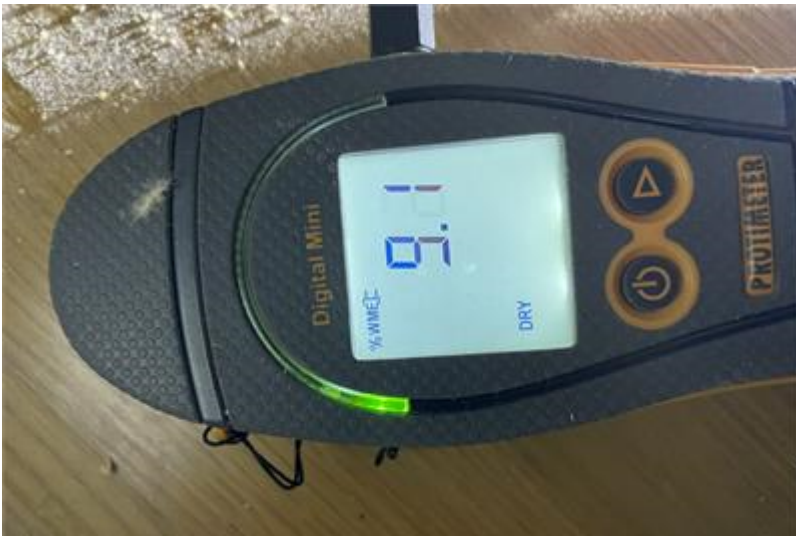
Byggnadsdel	Upp-/utreglad konstruktion, gillestuga
Konstruktionsdel	Bottenregel
Konstruktionsuppbyggnad	Vägg: källaryttervägg, träreglar, isolering, plast, träskivor samt gips. Golv: Betongplatta, träreglar, isolering och trägolv.

I provhål i den ut/uppreglade konstruktionens träregel uppmättes fuktkvot till 9,1% FK. Dessa värden kommer sannolikt att ändras med årstiden. Det kritiska gränsvärdet för mikrobiell tillväxt brukar anges till ca 17% fuktkvot (FK). Notera att stickprovsmässig undersökning är utförd . Se även kommentar/riskanalys.
