Besiktningssprotokoll

Anticimex Försäkringsbesiktning i samarbete med Fastighetsbyrån

Fastighetsbeteckning: Åbyn 2:45	
Fastighetsadress: Björkstigen 4	
Postnummer: 81793	Ort: Hamrångefjärden

Besiktningdatum: 2025-02-20	Protokollnummer: 68849665
Temperatur: -11 °C	Väderlek: Klart
Tekniker: Tony Harström	
E-post: tony.harstrom@anticimex.se	
Kontor: Gävle	
Närvarande: Uppdragsgivare.

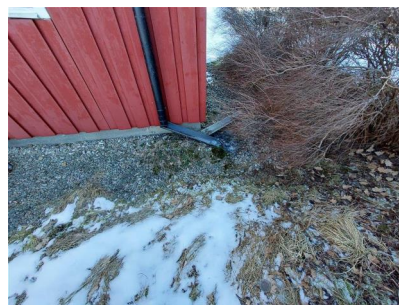
Viss växtlighet finns i anslutning till byggnaden vid den lägre byggnaden. Området närmast huset rekommenderas att vara fritt från växtlighet enligt vår uppfattning.

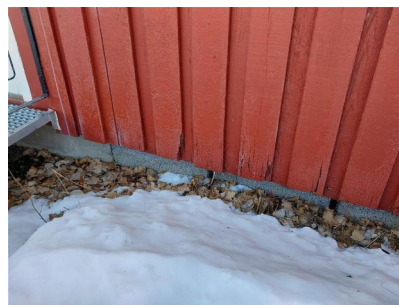
Det förekommer ett underhållsbehov på vissa ytor i fasaden samt att mindre rötskador observerades. Dessa bedöms dock inte ha lett till bakomliggande skador. För att undvika följskador kan rötskadad träpanel bytas ut.

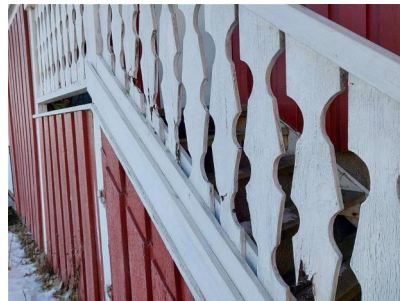
Ett renoveringsbehov observerades i staketet på farstuvisten.

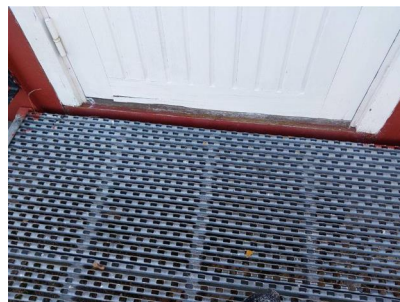
Entrédörren till den lägre byggnaden är i behov av underhåll.

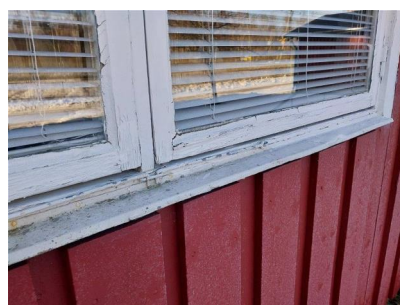
På vissa av fönstren finns ett allmänt underhållsbehov. Jag noterade även rötskador i ett av fönstren på den lägre byggnaden. Rådet är att kontakta en fackman för kontroll/åtgärd angående detta.

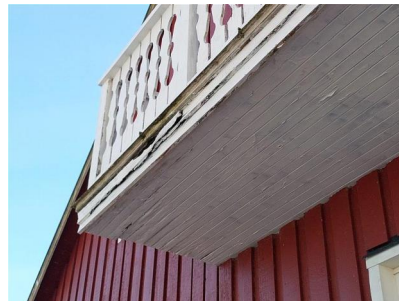
Balkongbyggnaden har rötskador på flera ställen. Rötskador i balkong och balkongräcke är ett tecken på bristande fuktskydd och hög fuktpåverkan. Rekommendationen är att en fackman kontaktas för renovering av balkongen. Använd helst inte balkongen innan renovering utförts.

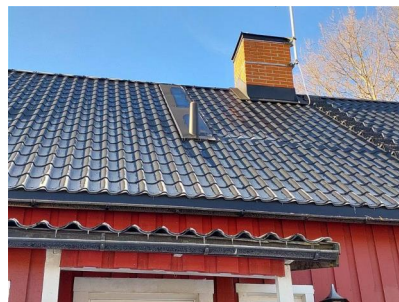
Besiktning av yttertaket har genomförts från marken av säkerhetsskäl. Inget finns att notera.

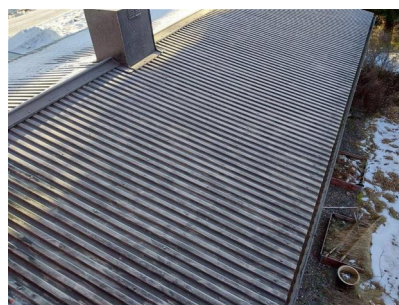
Plåttaket över den lägre byggnaden är utförd från marken samt från fönster på övre plan av säkerhetsskäl. Takplåtarna är efter äldre branschstandard spikad. Vid rörelser i takplåtarna driver spikarna upp med otäta infästningar som följd.

Själva plåten behöver inte innebära sämre kvalitet än dagens takplåtar då det ofta är tjockare gods i äldre plåtar. Förutsättningen är att taket är omskött genom åren. Däremot ökar otäta infästningar risken för att regn- eller smältvatten tränger ner i underliggande takkonstruktion och orsakar fuktskador.

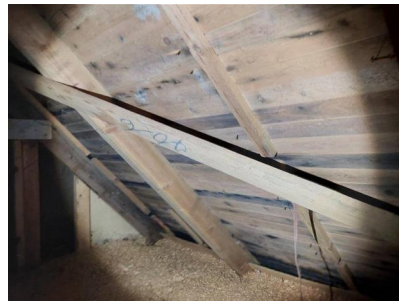
Vid stickprovskontroll av vinden har fuktvärden under kritisk fuktnivå för mikrobiell tillväxt uppmätts, dock finns förekommer påväxt på underlagstaket.

Det finns risk för mikrobiell tillväxt om den relativa fuktigheten (RF) i den omgivande luften är över 75 %. I furuvirke motsvarar det en fuktkvot (FK) på 17 %. Fuktkvoten i underlagstak/takbjälkar uppmättes till ca 11 %.

Påväxt på underlagstak är ett vanligt fenomen på vindar och indikerar att vinden har tillförts eller tillförs fukt inifrån bostaden. Observera att besiktning av bostadens ventilationssystem inte har ingått i uppdraget.

För att komma tillrätta med detta kan fukttilförseln inifrån bostaden behöva minskas. Det kan göras genom att ventilationen i bostaden förbättras samt att eventuella otätheter i vindsbjälklaget (tak-/väggvinklar, taklucka med mera) tätas. Läs Anticimex faktablad om oppvärmda vindsutrymmen för tips och råd.

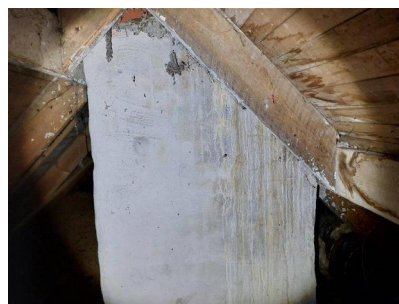
Vidare observerade jag rinnmärken på murstocken samt lokala fuktfläckar på underlagstaket mot murstocken.

Att fuktfläckar förekommer på underlagstak i äldre vindsutrymmen är svårt att undvika enligt min uppfattning. Eftersom taket renoverats av tidigare ägare, bedöms detta ha uppkommit innan renoveringen.

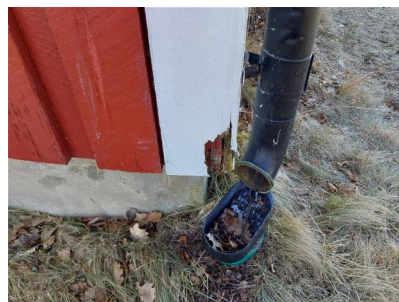
Lokala rötskador observerades i knutfoder på uterummet.

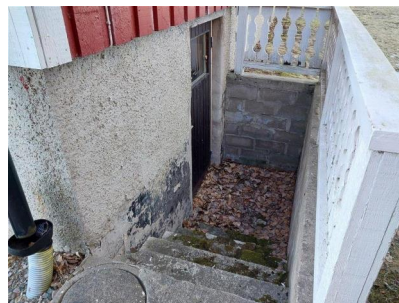
- ✎ För att skydda nedgången till källaren mot ogynnsam väderlek, kan med fördel ett skärmtak eller likande monteras över nedgången till källaren.

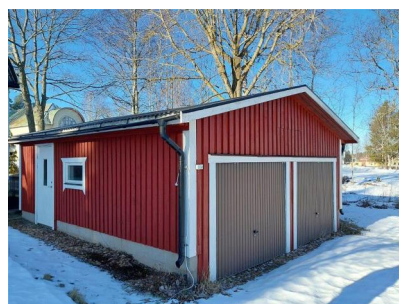
- ✎ Ett målningsunderhåll finns på fasaden och på fönster.

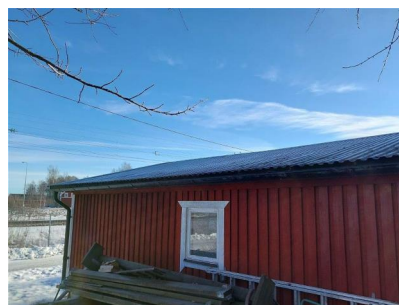
- ⚠ Som på den lägre byggnaden har plåttaket utförts från marken samt från fönster på övre plan av säkerhetsskäl. Takplåtarna är efter äldre branschstandard spikad. Vid rörelser i takplåtarna driver spikarna upp med otäta infästningar som följd.

Själva plåten behöver inte innebära sämre kvalitet än dagens takplåtar då det ofta är tjockare gods i äldre plåtar. Förutsättningen är att taket är omskött genom åren. Däremot ökar otäta infästningar risken för att regn- eller smältvatten tränger ner i underliggande takkonstruktion och orsakar fuktskador.

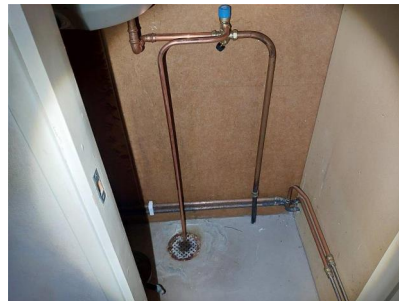
I förrådet finns en varmvattenberedare installerad. Det finns en betongplatta med tillhörande golvbrunn vilket är bra i händelse av läckage från beredaren. Rekommendationen är att fuktskyddet förbättras med exempelvis fuktskydd på väggarna i utrymmet.

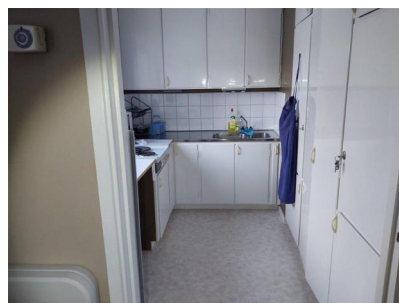
I det äldre köket saknas fuktskydd i diskbänkskåpet samt under kylskåpet. För att lättare upptäcka eventuella läckage bör detta kompletteras.

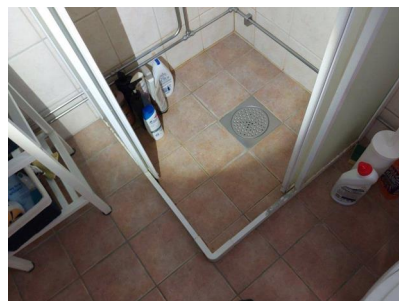
Våtrummetts ålder är inte känt. En gissning är att våtrummet renoverats någon gång i början på 2000-talet eller liknande. Observera att detta enbart är min egen uppfattning och inte bekräftat.

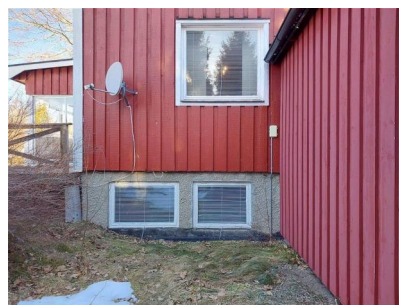
Vid gaveln utvändigt mot baksidan mellan huvudbyggnad/lägre byggnad, finns en typ "Platonmatta" synlig på grundmuren vilket tyder på att i alla fall grundmuren just här har åtgärdats. Om även övriga grundmurar åtgärdats är inte känt.

Markens uppbyggnad/avsaknad- eller äldre utvändigt fuktskydd/fuktbelastningar från stuprör/växtlighet etc. är exempel på faktorer som påverkar grundmuren mot inkommande fukt.

Ofta förekommer mer eller mindre färg/putsläpp på väggar i äldre källare och om man vill åtgärda detta måste källarens utvändiga fuktskydd förbättras. Läs gärna bifogat Anticimex faktablad om källare för tips och råd.

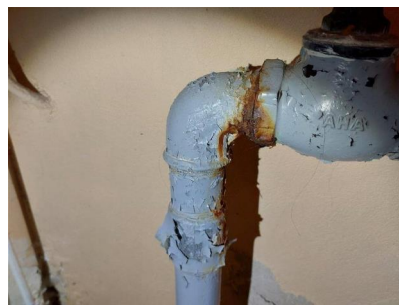
Förutom vad som beskrivs under "Allmänt" observerade jag rostangrepp vid en avstängare vid vattenmätaren. Med anledning av detta rekommenderas att en rörmokare kontaktas för råd/åtgärd.
