# Besiktningssprotokoll

Anticimex Försäkringsbesiktning i samarbete med Fastighetsbyrån

Fastighetsbeteckning: Hallonbusken 1	
Fastighetsadress: Vädursgatan 1	
Postnummer: 661 33	Ort: Säffle

Besiktningdatum: 2025-02-10	Protokollnummer: 68832934
Temperatur: -7 °C	Väderlek: Klart
Tekniker: Joakim Hellblad	
E-post: joakim.hellblad@Anticimex.se	
Kontor: Karlstad	
Närvarande: Fastighetsägaren.

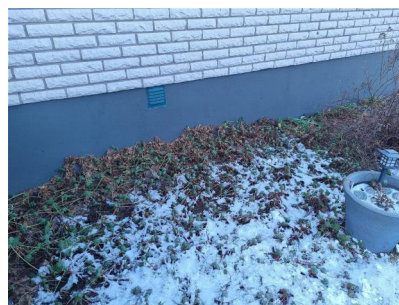
Växter finns i anslutning till grundmur.

När det finns rabatter och växter nära grundmuren finns risk att fukt stannar kvar i väggarna. Detta kan i sin tur orsaka invändiga fuktskador. Växternas rötter kan också skada grundmuren och sätta dräneringsledningen ur funktion.

Området närmast huset rekommenderas att vara fritt från växtlighet.

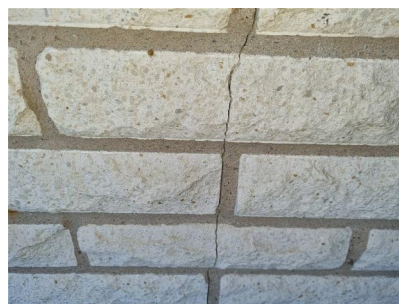
Sprickor finns i tegelfasaden.

Detta kan leda till fukt- och frysskador i konstruktionen.

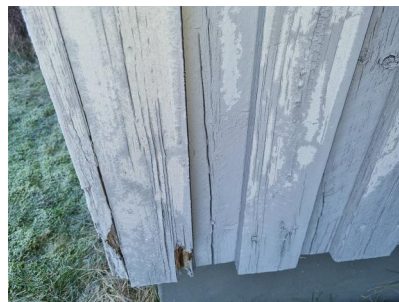
Fasadbeklädnaden på garaget har mindre rötskador.

Mindre rötskador finns i fasadpanelen. Dessa bedöms dock inte ha lett till bakomliggande skador.

För att undvika följdskador kan rötskadad träpanel bytas ut.

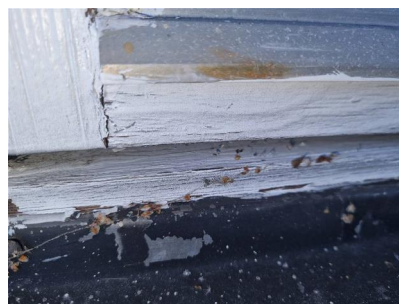
Torrspäckor finns på fönster.

Dessa bedöms inte ha lett till bakomliggande skador.

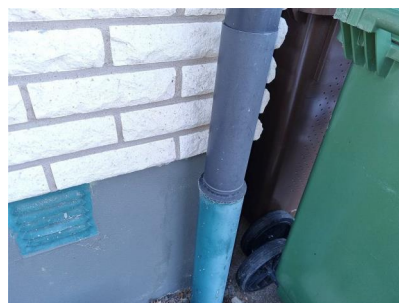
Lövsilar finns inte.

När det saknas lövsilar så finns det risk att det blir stopp i dagvattenledningen.

För att hindra stopp i dagvattenledningar rekommenderas komplettering av lövsilar.

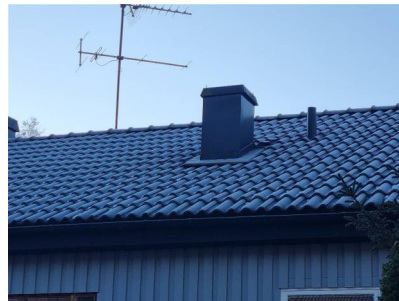
Yttertaket är äldre. Taket är besiktat från stege. Inga avvikelser noterades vid besiktningen.

Takpannor, plåtdetaljer och underlagstak har enligt vår bedömning en begränsad livslängd. Eftersom husets taktäckning är äldre har det ett minskat motstånd mot vatteninträning. Detta i sin tur kan leda till fuktskador på träläkt och vidare ner i underliggande konstruktioner.

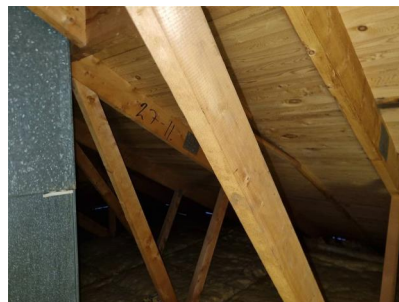
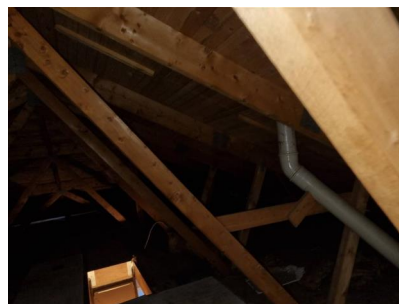
Vid kontroll av vinden uppmättes fuktvärden under kritisk fuktnivå för mikrobiell tillväxt och en normal lukt upplevdes. Fuktkvoten i underlagstak/takbjälkar uppmättes vid besiktningstillfället till ca 9-10 %. Detta värde varierar dock under året beroende på årstid och utomhusklimat.

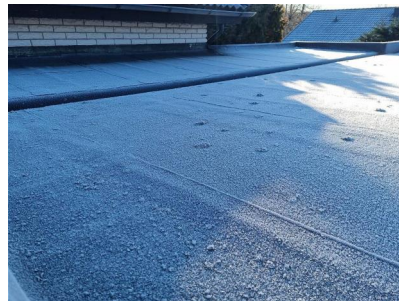
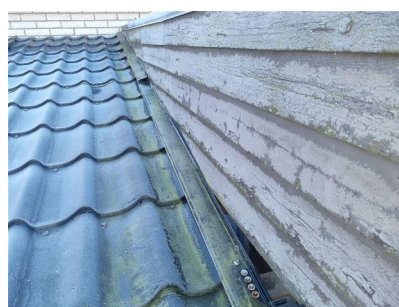
- Inbyggda hängrännor och stuprör.  
- Trä sarg på garage har underhållsbehov.

Eftersom vatten från taket avleds med inbyggda hängrännor/invändiga stuprör finns en ökad risk för fuktskador i omkringliggande konstruktioner. Vanliga orsaker till fuktskador är läckage i skarvar på hängrännor och stuprör eller igensatta takbrunnar.

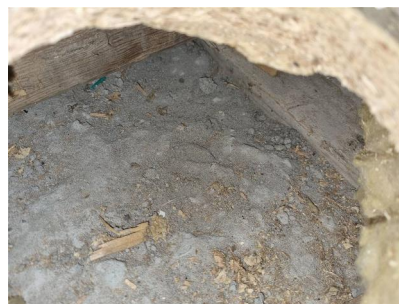
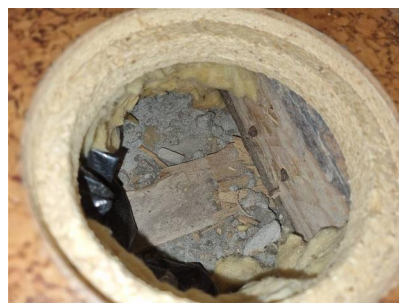
- Vid kontroll av konstruktion uppmättes fuktvärden under kritisk nivå för mikrobiell tillväxt dock kunde mikrobiell lukt kännas. Kontroll utfördes på Wc och under trapp.

Grundläggningen består av en betongplatta på mark utan underliggande isolering och med ett uppreglat isolerat golv med ingjutna regler i betongen. Denna konstruktion får ofta skador på grund av naturlig fuktvandring. Fuktkvoten uppmättes till 19-22 % och den relativa fuktigheten till 68- 86 %. Gränsvärdet för mikrobiell tillväxt är 17% FK och 75% RF.

Vi rekommenderar en fördjupad undersökning för att bedöma orsak och omfattning. Det är viktigt att tänka på att denna rekommendation om fördjupad undersökning gäller alla uppreglade golv..

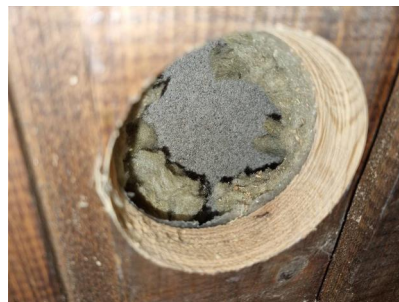
Vid kontroll av konstruktion uppmättes fuktvärden under kritisk nivå för mikrobiell tillväxt och normal lukt upplevdes. Kontroll utfördes i allrum.

Källargrundmurar med påreglade isolerade ytterväggar.

Fuktkvoten uppmättes till 9 %, den relativa fuktigheten uppmättes till 52 % och en normal lukt kunde kännas i golv/vägg vinkel. Gränsvärdet för mikrobiell tillväxt är 17% FK och 75% RF.

Befintlig påreglad vägg och eventuella väggsyllar riskerar att drabbas av fuktskador på grund av naturlig fuktpåverkan. Detta i sin tur kan leda till mikrobiella skador (angrepp av mikroorganismer) som kan resultera i att mikrobiell lukt sprids till boendemiljön. Om reglar/syllar är tryckimpregnerade kan även en kemisk lukt förekomma.

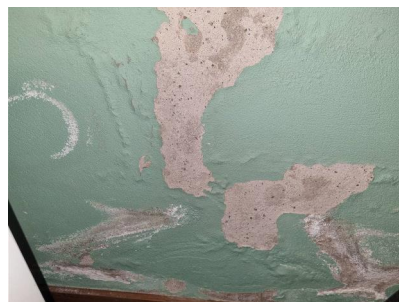
Puts och färgsläpp förekommer

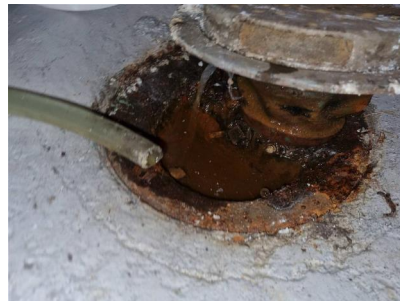
Gjutjärnsbrunnen är rostangripen.
- Golvbrunn i pannrum/garage är i dåligt skick.

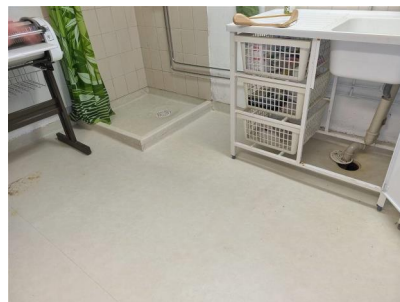
Limmad plastmatta finns på betongplattan.
  - Mattsläpp förekommer i duschen.
  - Äldre gjutjärnsbrunnar förekommer i utrymmet.

På grund av naturlig fuktpåverkan från mark riskerar plastmattan att släppa från underlaget. Mattan och limmet kan också avge en kemisk lukt som sprids till boendemiljön.

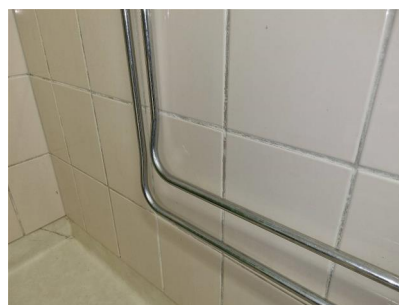
Kakel har släppt från underlaget ("Bom").

Felet som uppstått är att vidhäftningen mellan kakel och underlag har upphört. Sk "bom/ bomljud".

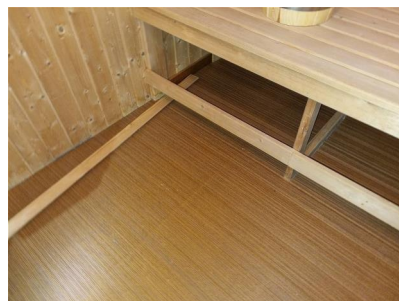
Se notering under allmänt angående uppreglade golv.

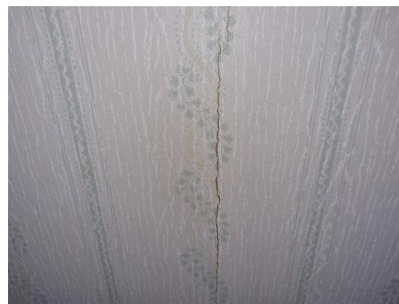
Spricka/or finns i vägg.

Dessa bedöms inte ha lett till bakomliggande skador.

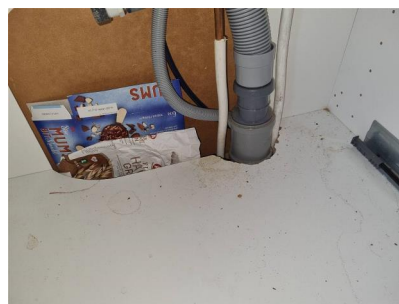
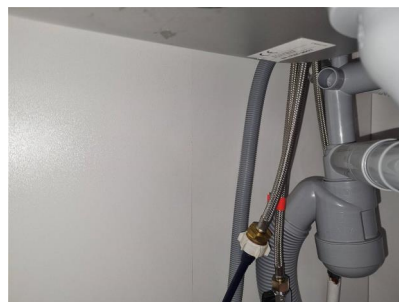
Fuktskydd saknas i diskbänksskåp och under vitvaror.  
- Diskmaskinsunderlägg är felmonterat.  
- Avloppsslang saknar upphängningsbygel.

Utan fuktskydd är det svårt att upptäcka läckage från rörledningar. Vatten kan då tränga in i omkringliggande konstruktioner och orsaka fuktskador.

För att upptäcka eventuella läckage, installera ett fuktskydd.

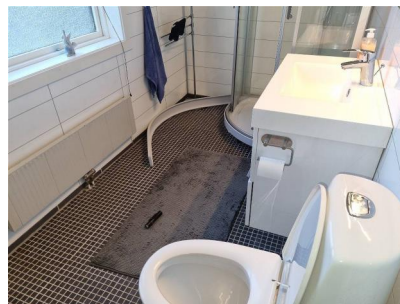
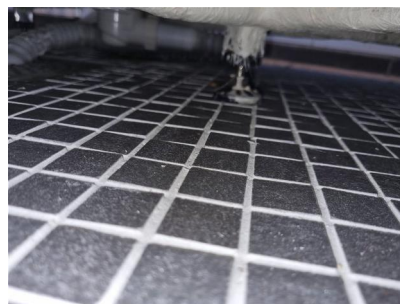
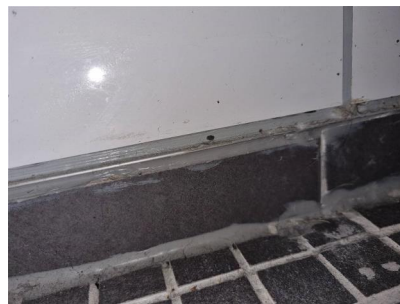
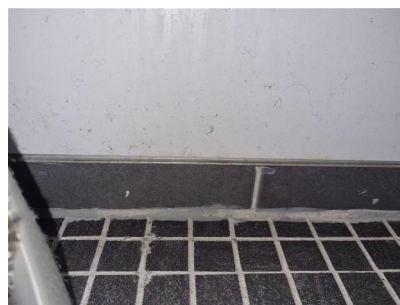
Rör genomföring finns i golv.

- Golvbrunn är ej bytt vid renovering.
- Våtrumsskivor monterade på gamla ytskiktet.
- Silicon saknas vid metall list på enstaka ställen.
- Klinkergolv lagt på gamla ytskiktet.

Dessa noteringar medför en ökad risk för läckage skador.

Rör genomföringar i golvet medför en ökad risk för att vatten tränger ner i omkringliggande konstruktioner och orsakar fuktskador.

Rekommenderar att man fortsatt använder duschkabin i utrymmet.
