# Besiktningsprotokoll

Anticimex Försäkringsbesiktning i samarbete med Fastighetsbyrån

| Fastighetsadress:<br>Prins Wilhelms Väg 73 | |

| Besiktningsdatum:<br>2025-02-20 | Protokollnummer:<br>68868635 |

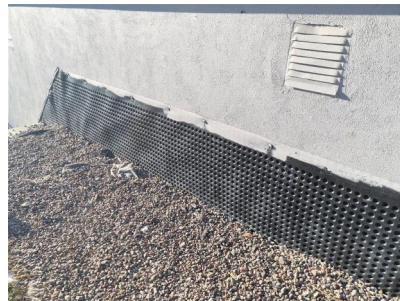
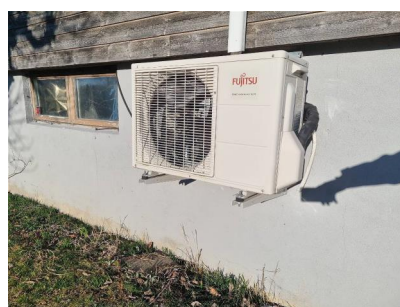
Utvändigt fuktskydd ligger oskyddat ovan mark och kondensvatten från luftvärmepumpens utedel leds inte bort från husgrunden.

När fuktskyddet ligger ovan marken finns risk att det utvändiga fuktskyddet skadas och funktionen försämras.

När kondensvattnet inte leds bort medför det ökad risk för att vatten tränger in i anslutande konstruktioner, vilket i sin tur kan leda till fuktrelaterade skador. Observera att besiktning av byggnadens värmesystem eller värmepumpen inte har ingått i uppdraget.

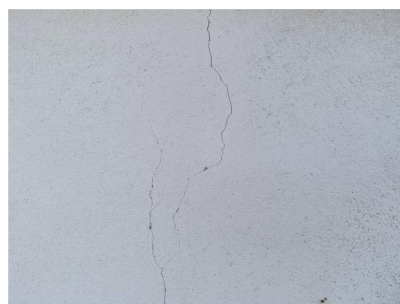
Sprickor finns i sockel.

Dessa bedöms inte ha lett till bakomliggande skador.

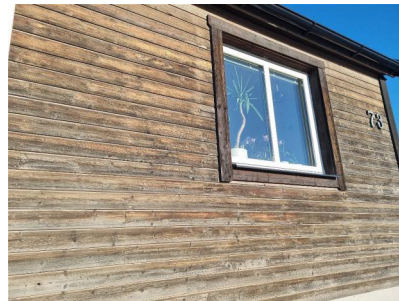
Utvändigt finns ett underhållsbehov gällande fasaden och fönsterfoder. För att öka livslängden på fasadbeklädnaden rekommenderar vi att målning genomförs.

Fasadpanelen och fönsterfoder är i behov av målning/underhåll.

Fasadbeklädnad och träkonstruktioner där målningsbehov finns riskerar att få fukt- och rötskador på grund av sämre vattenavvisande förmåga. För att öka livslängden på fasadbeklädnaden rekommenderas målning och underhåll.

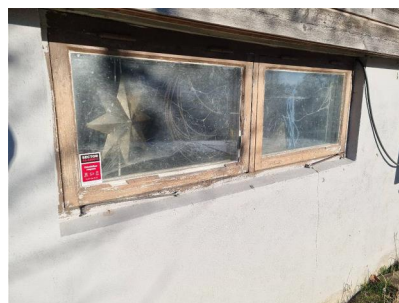
De äldre fönstren är i behov av målning/underhåll.

För att öka livslängden på fönster rekommenderas målning och underhåll.

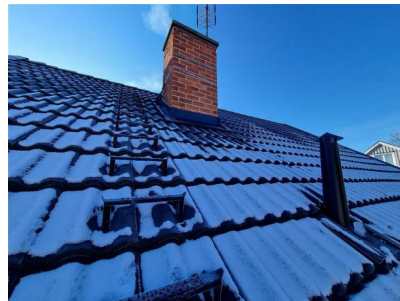
Takpannor är ej skruvade ochnocktätning är felaktigt monterad då den ligger under nockbrädan.

Taket är besiktat från takstegen och marken.

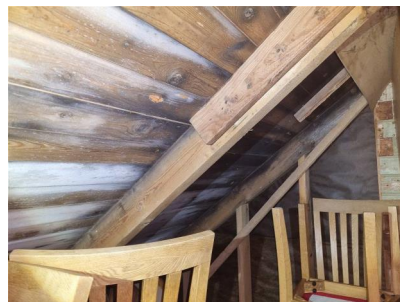
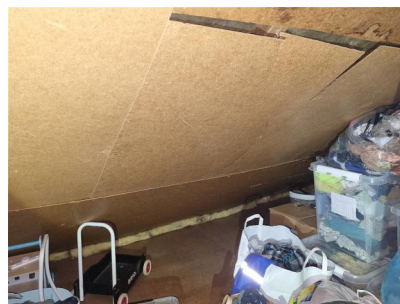
På ena sidovinden finns mikrobiell påväxt och missfärgningar som jag rekommenderar att man undersöker vidare för att konstatera orsak och omfattning. Detta brukar dock bero på att varm fuktig luft tränger in från boendemiljön under vintern och kondenserar mot det kalla underlagstaket.

Mikrobiell påväxt finns på underlagstaket och förhöjda fuktvärden uppmättes i underlagstaket/bjälkar.

Fuktkvoten i underlagstak/takbjälkar uppmättes till 18 %.

Det finns risk för mikrobiell tillväxt om den relativa fuktigheten (RF) i den omgivande luften är över 75 %. I furuvirke motsvarar det en fuktkvot (FK) på 17 %.

En fördjupad undersökning rekommenderas för att fastställa exakt orsak och omfattning.

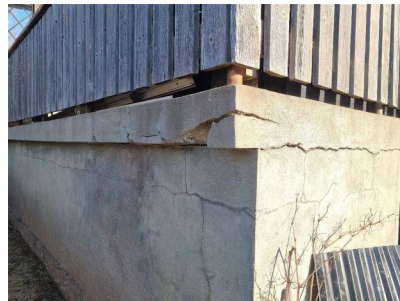
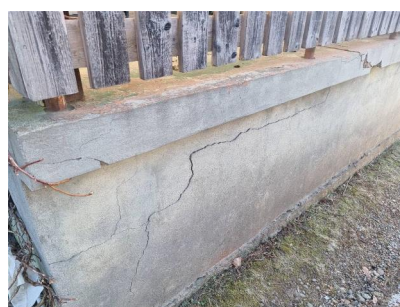
I altanens betongfundament finns det sprickor, En murare bör kontaktas för att fortsätta undersöka detta vidare för att både konstatera orsak och omfattning samt för att ta reda på om åtgärder krävs.

Sprickor finns i altanfundamentet.

Vi rekommenderar att en murare kontaktas för att fastställa sprickornas orsak och omfattning samt eventuella åtgärder.
