**Fastighetsuppgifter**

Finnsta 1:73

Kattfotstigen 38

Uppdragsnummer	AB4606
Besiktningdatum	2025-02-18
Besiktningföretag	OBM Besiktningsservice AB
Besiktningförrättare	Peter Franck
Närvarande	Säljarens dotter och mäklaren
Giltig till och med	2026-02-18

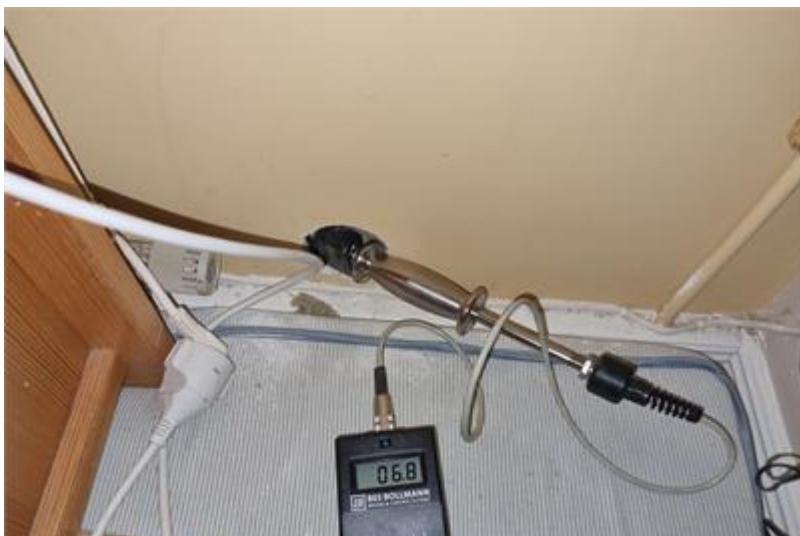
Byggnadsdel	Sutterängvägg
Konstruktionsdel	Utreglad vägg
Konstruktionsuppbyggnad	Gipsskiva, träreglar, mineralull, betongvägg

Via provhål i utreglad vägg uppmättes fuktkvot till ca 7-8% FK och relativ fuktighet ca 50% RF.

Inget behov av åtgärd baserat på stickprov
