# Besiktningsprotokoll

Anticimex Försäkringsbesiktning i samarbete med Fastighetsbyrån

| Fastighetsadress:<br>Furuvägen 17 | |

| Besiktningsdatum:<br>2025-02-21 | Protokollnummer:<br>68818448 |

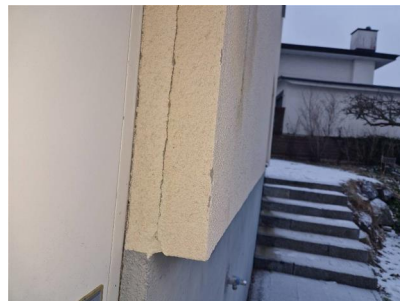
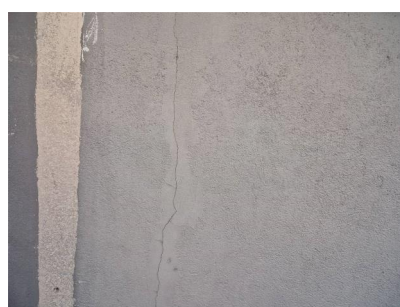
### Utvändigt / Fasad/Sockel

Sprickor finns i fasad/sockel.

Detta kan leda till fukt- och frysskador i konstruktionen.  
Rekommenderas att laga i sprickorna( se lämnade upplysningar)

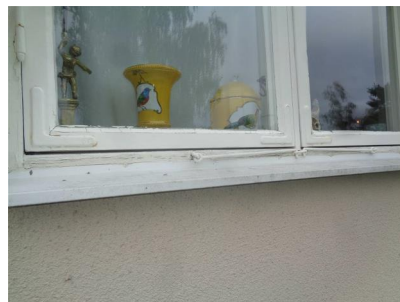
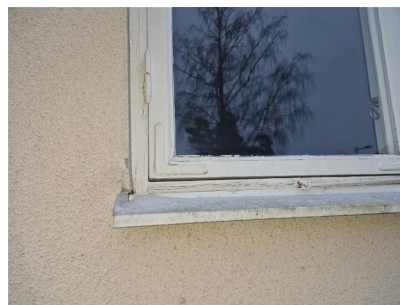
### Utvändigt / Fönster

Fönster är i varierande grad behov av målning/underhåll.

Fönsterbågar och fönsterkarmar där målningsbehov finns riskerar att få fukt- och rötskador på grund av sämre vattenavvisande förmåga.

För att öka livslängden på fönster rekommenderas målning och underhåll.

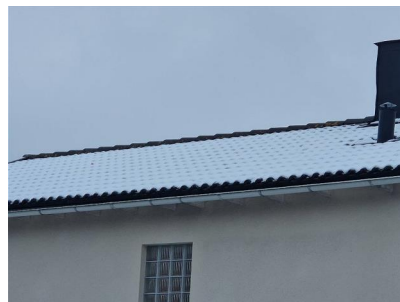
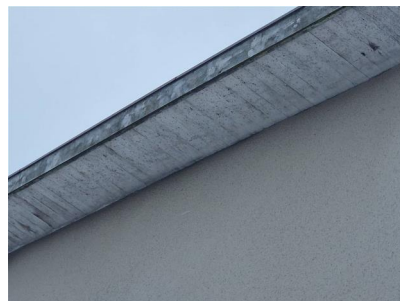
### Utvändigt / Tak

Vid besiktningsstillfället låg det snö på taket samt saknades godkänd stege/säker uppstigning.  
- det noteras att vindskivor/takfot behöver tvättning/målning

För att kontrollera taktäckningens skick rekommenderar vi därför att en kompletterande besiktning görs av takentreprenör som är godkända för arbete på hög höjd.

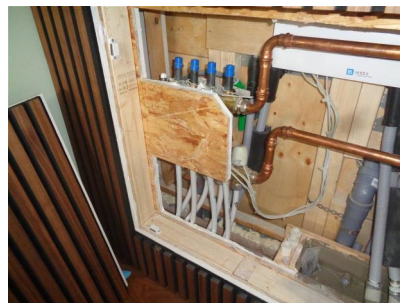
### Övre plan / Sovrum 3

Rörslits saknar delvis vattentätt botten men har dock vattenlarm installerat. Vattenlarmmet finns installerat för att upptäcka eventuella smygläckage. Viktigt att kontrollera att vattenlarmmet ligger rätt placerat och byta batteri i förebyggande syfte

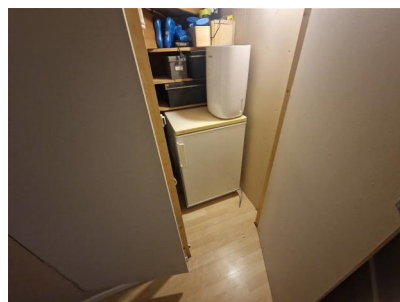
### Souterrängplan / Trappförråd

Fuktskydd saknas under frysen

Utan fuktskydd är det svårt att upptäcka läckage. Vatten kan då tränga in i omkringliggande konstruktioner och orsaka fuktskador.

För att upptäcka eventuella läckage, installera ett fuktskydd.

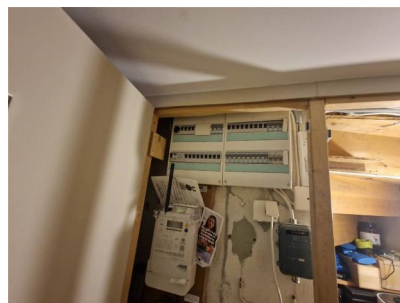
Jordfelsbrytare finns installerad vid el-centralen, gruppförteckning noteras.

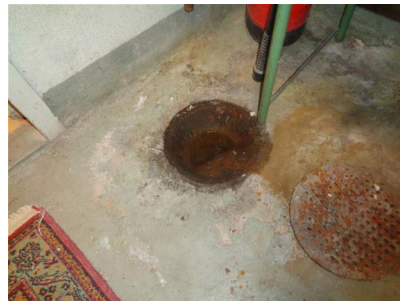
### Souterrängplan / Pannrum

Gjutjärnsbrunnen är rostangripen.

Det finns risk att golvbrunnen rostar sönder med fuktskador som följd.

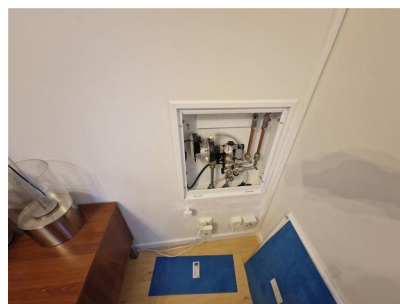
### Souterrängplan / Allrum/Groventre

Golvvärmefördelare sitter i ett vattenskåp med skvallerrör ut på laminatgolv. Rekommenderas att installera ett vattenlarm för att upptäcka eventuella smygläckage

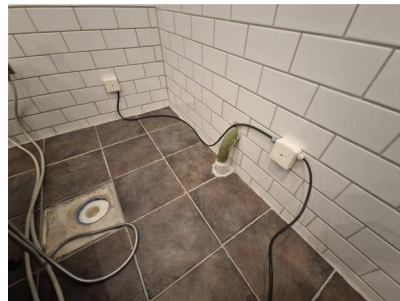
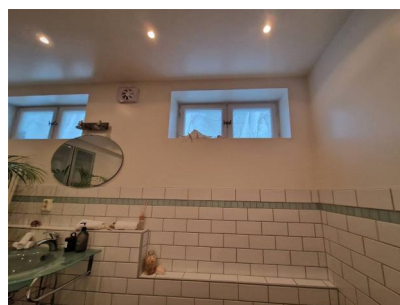
### Souterrängplan / Badrum/Wc/Tvätt

Våtutrymmet har äldre yt-/tätskikt.

- fönster är olämpligt placerat ovanför badkar
- el/rör genomföring i vägg
- rör genomföring i golvet
- golvbrunnsmanchetten felmonterad ( sticker ut under klämringen)

Eftersom funktionen, som innebär att ytskiktet/tätskiktet ska vara vattentätt, kan vara nedsatt finns en ökad risk att vatten tränger igenom ytskiktet/tätskiktet med vattenskador i omkringliggande konstruktioner som följd.
