# Besiktningsprotokoll

Anticimex Försäkringsbesiktning i samarbete med Fastighetsbyrån

| Fastighetsadress:<br>Bondevägen 37 | |

| Besiktningsdatum:<br>2025-02-19 | Protokollnummer:<br>68844970 |

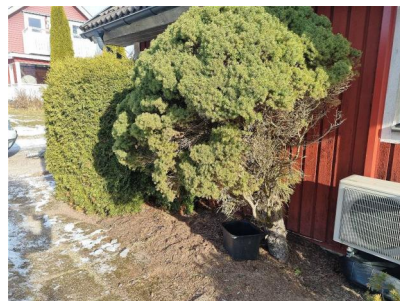
Växter finns i anslutning till byggnaden.

När det finns rabatter och växter nära byggnaden finns risk att fukt stannar kvar i väggarna. Detta kan i sin tur orsaka invändiga fuktskador. Växternas rötter kan också skada grundmuren och sätta dräneringsledningen ur funktion.

Området närmast huset rekommenderas att vara fritt från växtlighet.

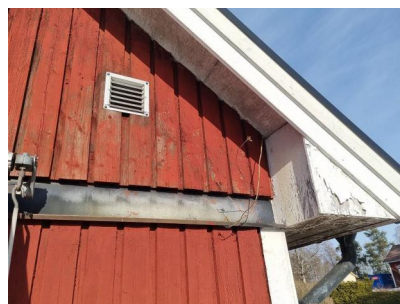
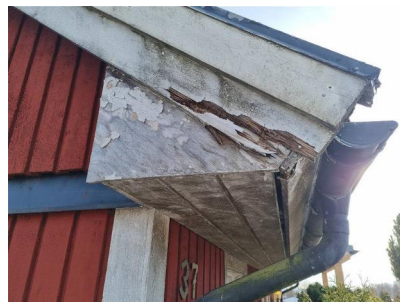
Fasadpanelen och vindskivor är i behov av målning/underhåll.

Fasadbeklädnad och träkonstruktioner där målningsbehov finns riskerar att få fukt- och rötskador på grund av sämre vattenavvisande förmåga. För att öka livslängden på fasadbeklädnaden rekommenderas målning och underhåll.

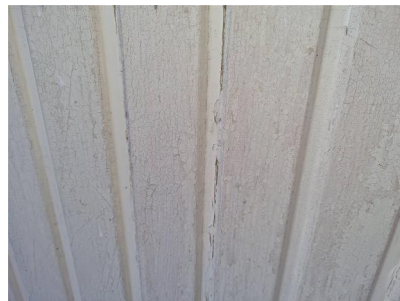
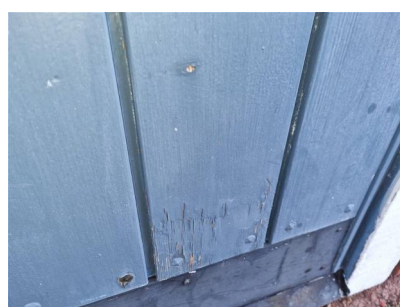
Torrspäckor finns på dörr.

Dessa bedöms inte ha lett till bakomliggande skador.

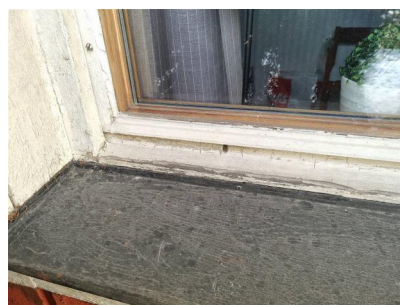
Fönster har färgsläpp och torrspäckor.

Fönsterbågar och fönsterkarmar där målningsbehov finns riskerar att få fukt- och rötskador på grund av sämre vattenavvisande förmåga.

För att öka livslängden på fönster rekommenderas målning och underhåll.

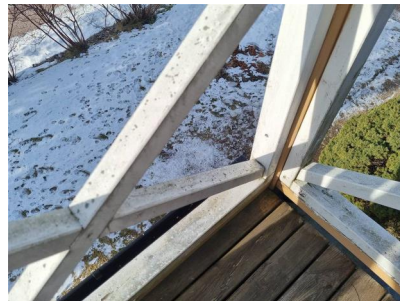
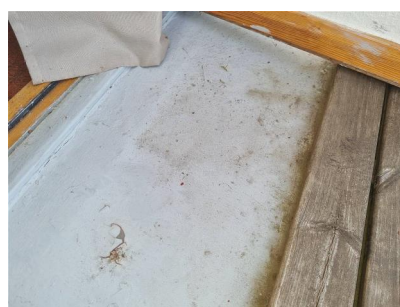
- Målning och underhåll på altanräcke rekommenderas.
- Äldre målad plåtbeklädnad under trallgolv.

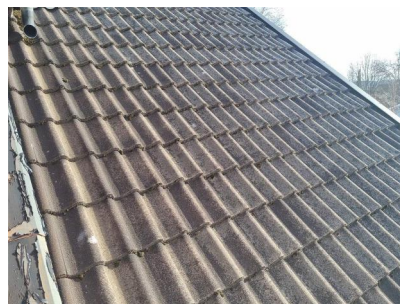
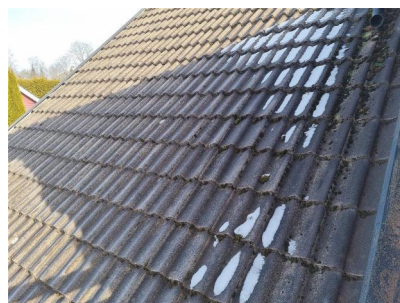
Yttertaget är äldre. Tak är besiktat från mark och balkong.

Takpannor, plåtdetaljer och underlagspapp har enligt vår bedömning en begränsad livslängd. Eftersom husets taktäckning är äldre har det ett minskat motstånd mot vatteninträngning. Detta i sin tur kan leda till fuktskador på träläkt och vidare ner i underliggande konstruktioner.

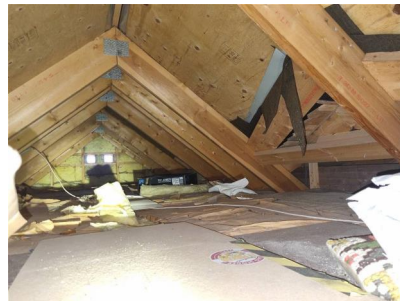
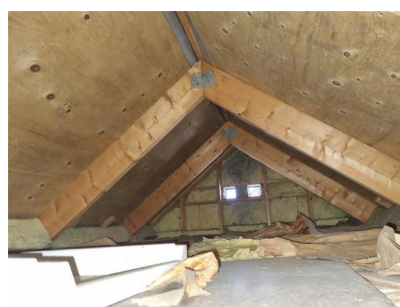
Underlagstaket består av träfiberskivor.

Eftersom underlagstaket består av träfiberskivor utan yttre täckning av papp under takbeklädningen, finns risk vid ogynnsam väderlek att regnvatten/snö tränger in i skivskarvar med läckage på vindsutrymmet som följd. Med tiden kan även träfiberskivorna drabbas av fuktskador.

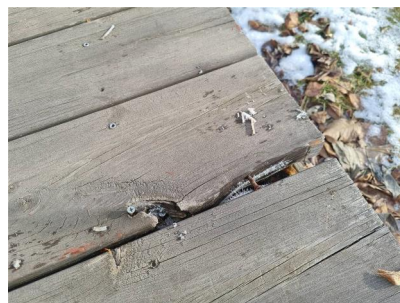
Mindre skador på golvbrädor och svacka i golv finns.

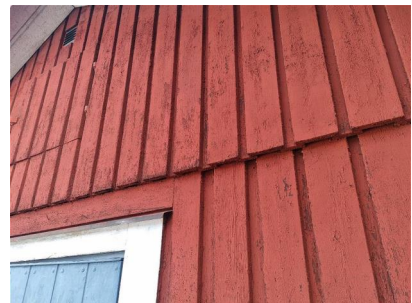
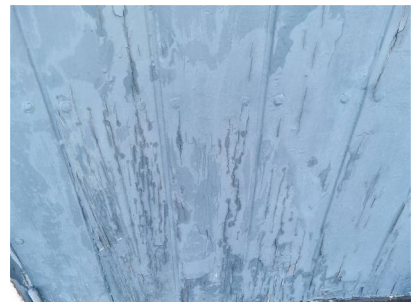
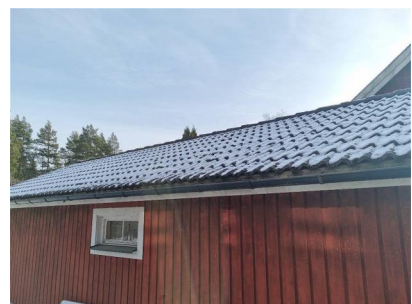
Se noteringar gällande tak, fasad, dörrar, fönster på huset.

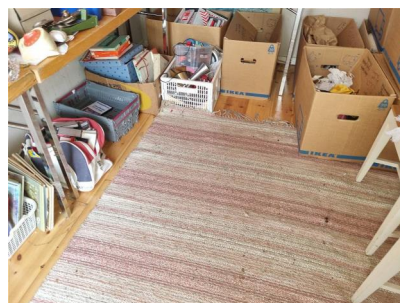
Uppreglat golv finns i förrådet. Detta är en riskkonstruktion. Inga förhöjda värden eller avvikande lukt noterades.

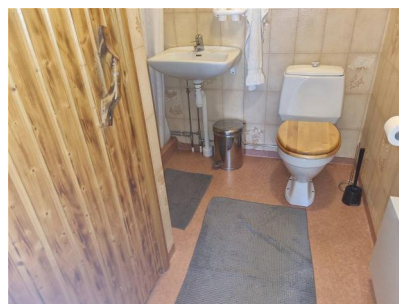
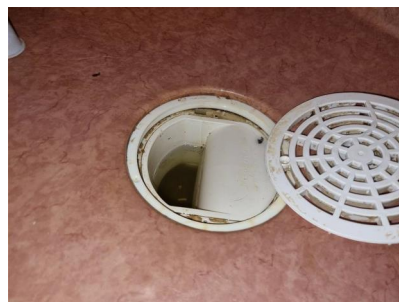
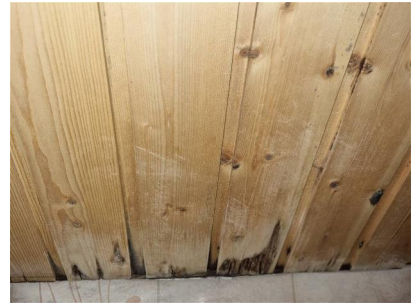
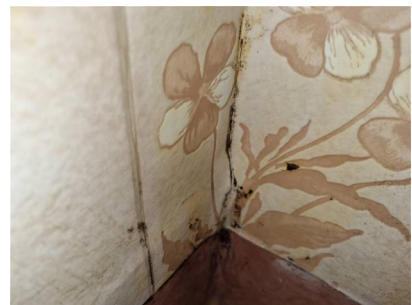
Våtutrymmet har äldre yt-/tätskikt.  
- Missfärgningar på takpanel förekommer.

Eftersom funktionen, som innebär att ytskiktet/tätskiktet ska vara vattentätt, kan vara nedsatt finns en ökad risk att vatten tränger igenom ytskiktet/tätskiktet med vattenskador i omkringliggande konstruktioner som följd.

Fuktindikering i utrymmet gav inga förhöjda fuktindikationer.

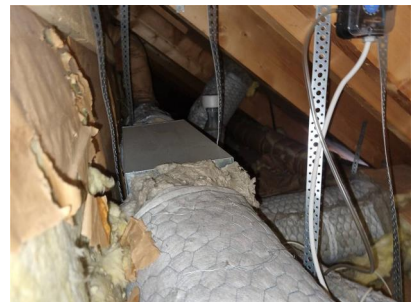
Luftstam avslutas på vinden.

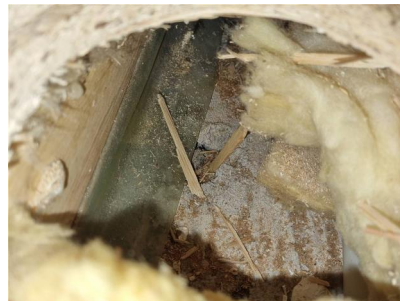
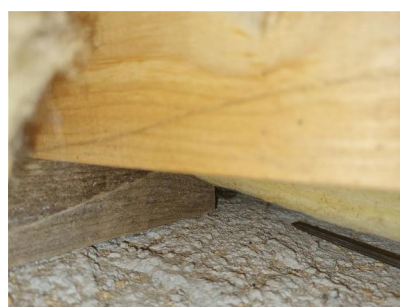
Vid kontroll av konstruktion uppmättes fuktvärden under kritisk nivå för mikrobiell tillväxt och normal lukt upplevdes. Kontroll utfördes i allrum och sovrum 1

Grundläggningen består av en betongplatta på mark utan underliggande isolering och med ett uppreglat isolerat golv med regler av impregnerat virke dikt an betongen.

Fuktkvoten uppmättes till 10 % och den relativa fuktigheten till 56%. Gränsvärdet för mikrobiell tillväxt är 17% FK och 75% RF.

Befintlig golvkonstruktion och eventuella väggsyllar riskerar att drabbas av fuktskador på grund av naturlig fuktpåverkan. Detta i sin tur kan leda till mikrobiella skador (angrepp av mikroorganismer) som kan resultera i att mikrobiell lukt sprids till boendemiljön. Om väggsyllarna är tryckimpregnerade kan även en kemisk lukt förekomma.

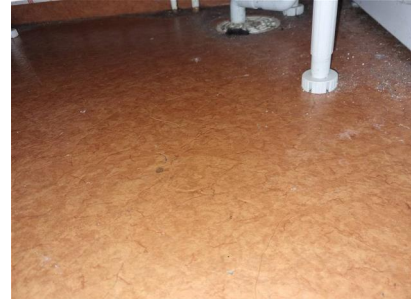
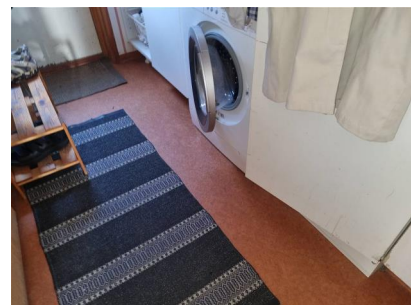
Våtutrymmet har äldre yt-/tätskikt.

Eftersom funktionen, som innebär att ytskiktet/tätskiktet ska vara vattentätt, kan vara nedsatt finns en ökad risk att vatten tränger igenom ytskiktet/tätskiktet med vattenskador i omkringliggande konstruktioner som följd.

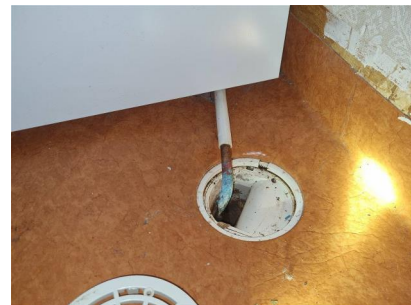
Se notering i tvättstuga.

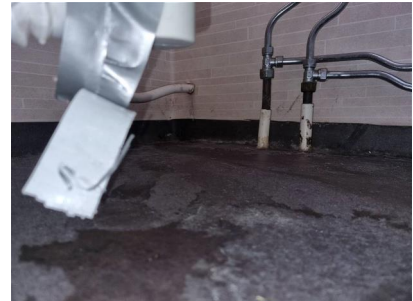
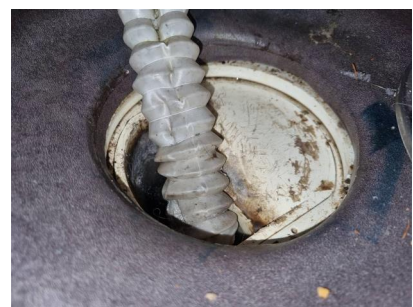
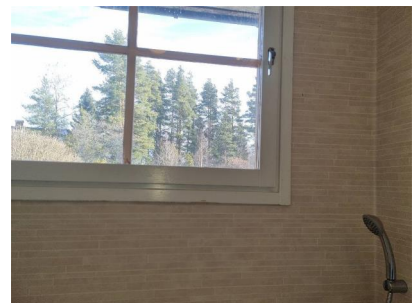
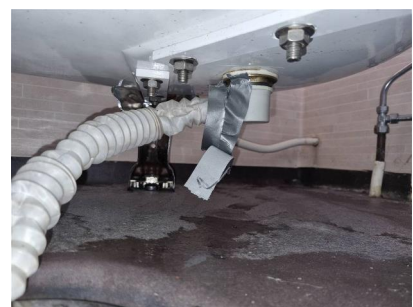
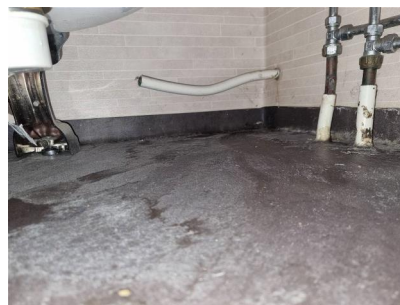
Rör genomföring finns i golv.

- Fönster placerat i duschzon.
- Rör genomföring i vägg bakom badkar.
- Klämrings saknas i golvbrunn.

Rör genomföringar i golv medför en ökad risk för att vatten tränger ner i omkringliggande konstruktioner och orsakar fuktskador.

Fuktindikering i utrymmet gav inga förhöjda fuktindikationer.

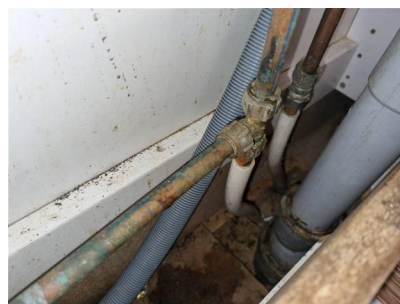
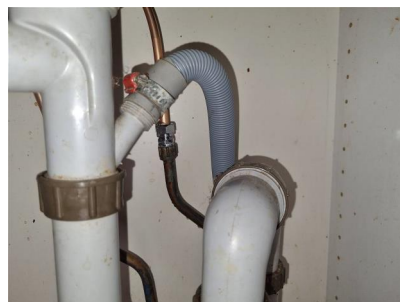
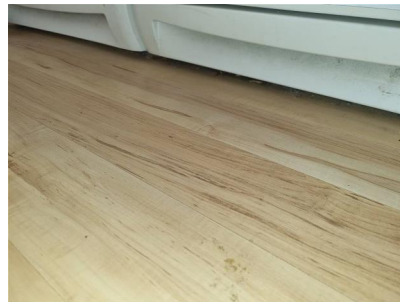
Fuktskydd saknas i diskbänksskåp och under vitvaror samt att avloppsslangen är ej korrekt förankrad.

Utan fuktskydd är det svårt att upptäcka läckage från rörledningar. Vatten kan då tränga in i omkringliggande konstruktioner och orsaka fuktskador.

För att upptäcka eventuella läckage, installera ett fuktskydd.
