**Fastighetsuppgifter**

Målaren 10

Målaregatan 8

## Bilaga 1 för kontroll av valda konstruktioner

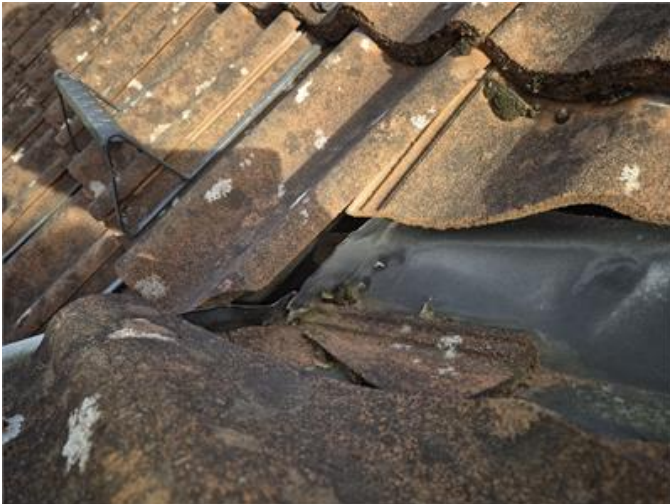
I anslutning till rännalsplåt uppvik är taktäckningen bristfällig, se bild.

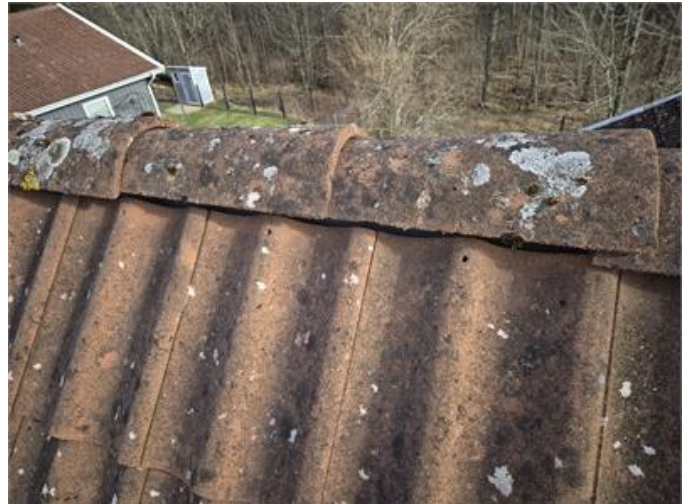
TAK: Yttertaket (takpannor läkt och undertak) är det ursprungliga från 1989. Ju äldre ett tak är ju mindre motstånd har det mot att fukt kan tränga genom pannor vilket kan leda till fuktskador i underliggande konstruktioner. Nockpannor täcker bitvis bristfällig över takpannor varvid det rekommenderas att nocktätning monteras. Takpannor täcker bristfälligt i skarv mellan låglutande taket över groventrén och mer lutande taket, rötskador noterade i takfot nedanför samt noterades från vinden att svallbrädor var uppfuktade. I anslutning till rännalsplåt uppvik är taktäckningen bristfällig, se bild. Det rekommenderas att vidare undersökning utförs för bedömning av åtgärder.

Nockpannor täcker bitvis bristfällig över takpannor varvid det rekommenderas att nocktätning monteras.

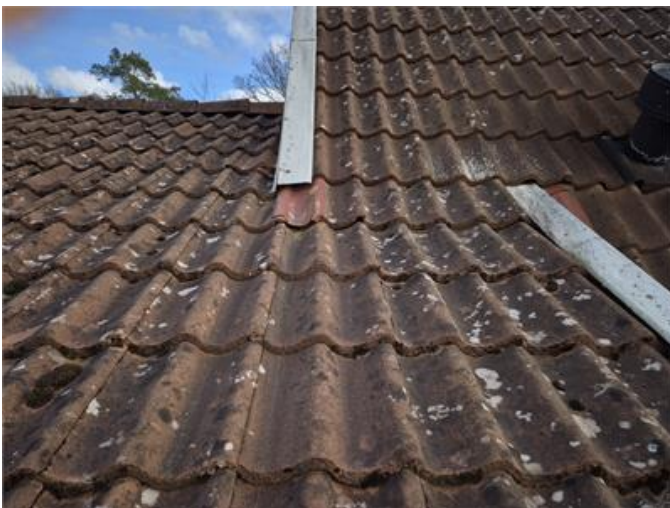
| Besiktningsresultat | | | | | |
|---|---|---|---|---|---|
| Vind garage | | | X | | Lokalt fuktskadad svall noterades, se text om tak. |

Takpannor täcker bristfälligt i skarv mellan låglutande taket över groventrén och mer lutande taket, rötskador noterade i takfot nedanför samt noterades från vinden att svallbrädor var uppfuktade.

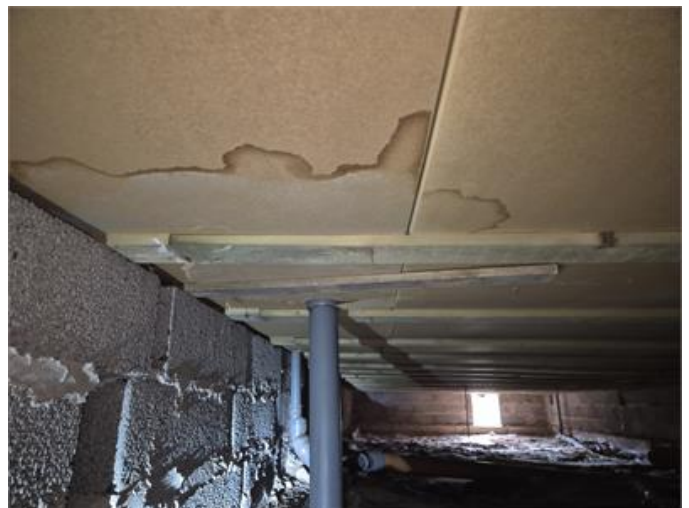
KRYPGRUND: En krypgrund är en riskkonstruktion med avseende på fukt- och mikrobiella skador. Se även protokollets näst sista sida Pos. 10. Fuktfläckar förekommer i bjälklaget på två ställen varvid ett runt avlopp från kök. Inga förhöjd fukt kunde indikeras mot fuktfläckarna men dess orsak är inte fastställd. Kontroll av konstruktion visade fuktkvoter på 12-13% i bottenbjälklaget. Risk för mikrobiell tillväxt föreligger om fuktkvoten ligger runt 16-17% och däröver. Fuktkvoten i en krypgrund växlar med årstiderna. I normalfallet är fuktbelastningen mot krypgrunden som högst under sommartid (juni-augusti) för att vara lägre under övriga månader över året.

Fuktfläck i bjälklag till kryppgrund men ingen förhöjd fukt kunde indikeras.

Kontroll av konstruktion visade fuktkvoter på 12-13% i bottenbjälklaget. Risk för mikrobiell tillväxt föreligger om fuktkvoten ligger runt 16-17% och däröver.  
Fuktkvoten i en krypgrund växlar med årstiderna. I normalfallet är fuktbelastningen mot krypgrunden som högst under sommartid (juni-augusti) för att vara lägre under övriga månader över året.
