**Fastighetsuppgifter**

Juvelen 1

Liljevägen 5

| Uppdragsnummer | G31995 |

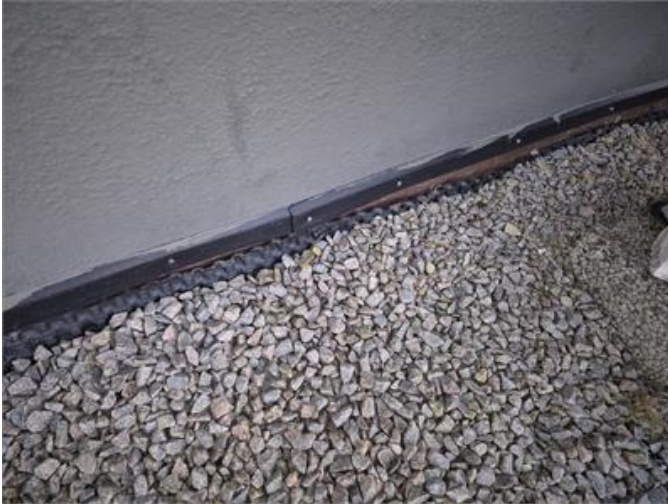
| Besiktningsresultat | | | | | |
|---|---|---|---|---|---|
| Sockel | | X | | | Det förekommer sättsprickor och putsbom. Kantlist platonmatta har delvis glipor mot sockel samt har lokalt släppt från kantlisten. |

Kantlist platonmatta har delvis glipor mot sockel samt har lokalt släppt från kantlisten.

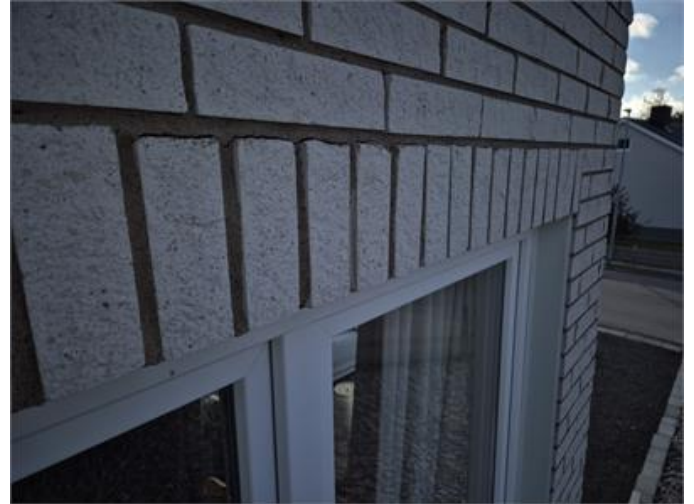
| Besiktningsresultat | | | | | |
|---|---|---|---|---|---|
| Fasad | | X | | | Lösa fasadstenar noterades över ett fönsterparti men det bedöms inte föreligga risk för ras. |

Lösa fasadstenar noterades över ett fönsterparti men det bedöms inte föreligga risk för ras.
