Fastighetsuppgifter

Aspenäs 2:54

Villavägen 8

**Besiktningssuppgifter**

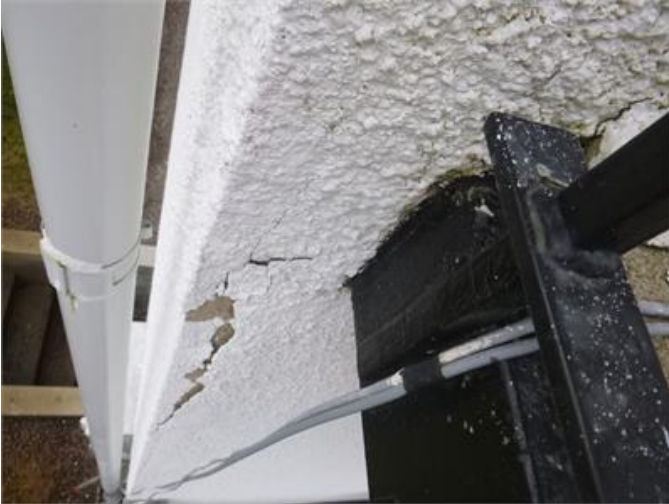
Om det förekommer sprickor/putsloss i fasaden finns det en risk att vatten kan tränga in och orsaka skador som påverkar byggnaden negativt.

Bilden visar exempel på spricka/putssläpp i fasaden.

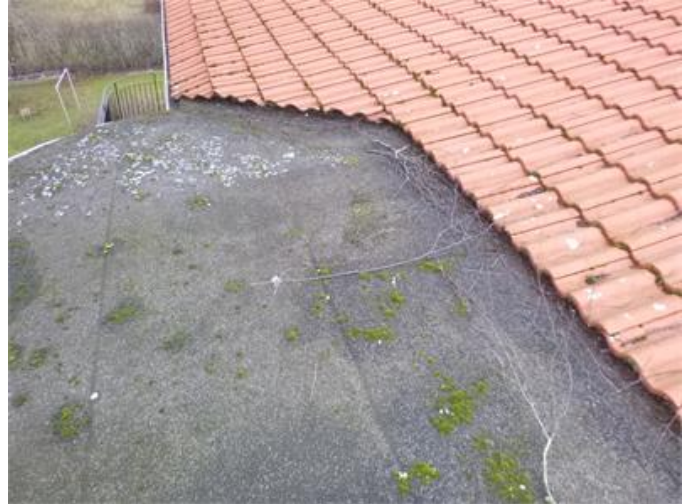
Stuprör/Hängrännor		X			Hängrännor är i behov av underhåll/rensning.
Tak		X			Mossa förekommer på taktäckningen, vilket bör avlägsnas. Strölakten består av en tunnare typ. Tak- säkerhet finns inte. Ytpappen är av äldre standard/datum. Se kommentar/riskanalys. Bild 2
Invändigt					
Allmänt			X		Missfärgningar/formförändringar noterades i golv/väggar/tak. Det rekommenderas att kontakt tas med en fackman för vidare kontroll/åtgärd.
		X			Allmänventilationen är bristfällig/igensatt och bör förbättras. Äldre gjutjärnsbrunnar/rör förekommer, skall bytas vid renovering av aktuellt utrymme. Äldre elinstallationer förekommer, vilket bör kontrolleras/åtgärdas av en fackman. Lutande/ojämna golv förekommer i byggnaden. Byggnaden var belamrad med mkt lösöre vid besiktningsstillfället, vilket begränsar möjligheten att besiktiga fastigheten.
Källare			X		Byggnaden är uppförd över en källare. Fuktkvotsmätning är utförd, se vidare kommentar/riskanalys samt bilaga kontroll av konstruktion.

Då ströläkten är av en tunnare typ kan detta påverka eventuella garantier ifrån aktuell tillverkare av takpannorna/takpannornas livslängd kan minska, det rekommenderas att kontakt tas med aktuell leverantör för att fastställa ifall eventuella garantier gäller.

Bilden visar vy av tak.

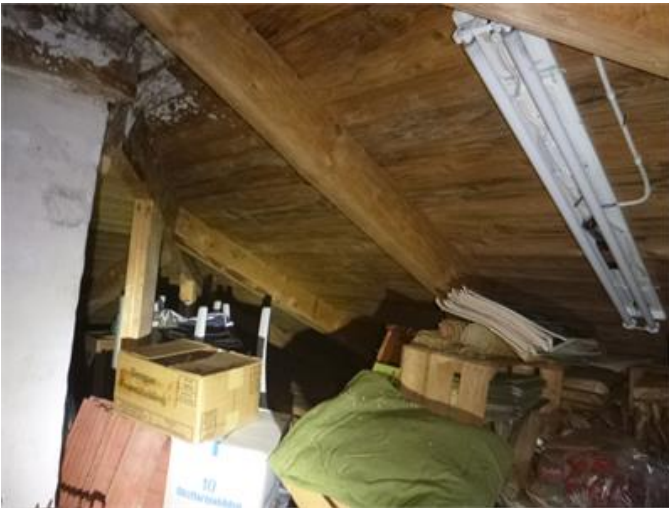
Om det finns brister i tätningen mellan ett kallt och ett varmt utrymme finns det en risk att relativt varm och fuktig luft kommer ut från det varma utrymmet till det angränsande kalla utrymmet och träffar en kall yta och kondenserar. Missfärgning på yttertaksstrukturen är en indikering på att inneluften har kommit ut i vinden så att ett gynnsamt klimat för en mikrobiell tillväxt har uppstått. Det kan vara en indikering på att ventilationen inomhus är undermålig. För detta fortgå finns det en risk att man kan få skador på konstruktioner som i en förlängning påverkar byggnaden negativt.

Bilden visar vy av vind.

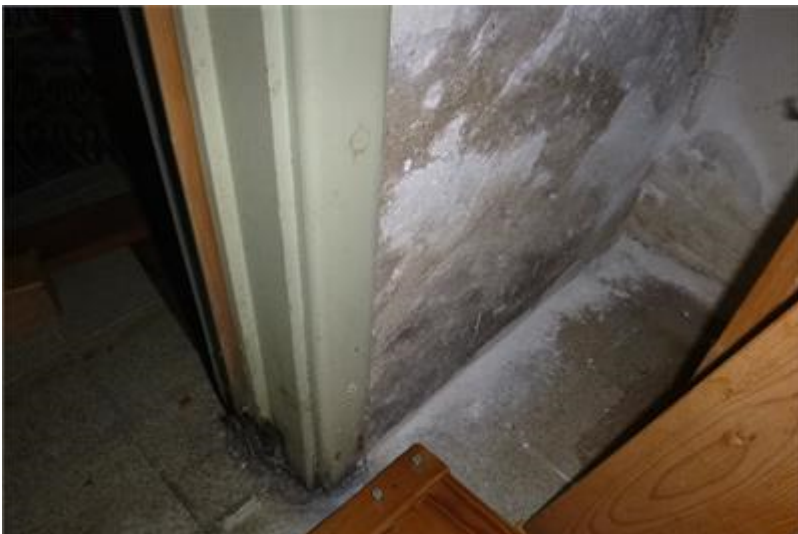
Byggnadsdel	Källare.
Konstruktionsdel	Trädetaljer.
Konstruktionsuppbyggnad	Betong, murverk.

Det kritiska gränsvärdet för mikrobiell tillväxt är ca 17% fuktkvot i trä och för rötskador/svamp ca 28% fuktkvot i trä.

Vid kontroll av konstruktion mättes fuktkvoter stickprovsvis i ett par trädetaljer i källaren till mellan 12- 13% fuktkvot. Rötskador noterades i vissa trädetaljer. Puts/färgsläpp, sprickor samt missfärgningar förekommer i golv/väggar/tak.

Det rekommenderas att denna besiktning kompletteras med en fördjupad undersökning för att utreda orsaken till samt omfattningen av de fuktrelaterade skadorna/bristerna.
