# Besiktningsprotokoll

Anticimex Försäkringsbesiktning i samarbete med Fastighetsbyrån

| Fastighetsadress:<br>Furuhäll 114 | |

| Besiktningsdatum:<br>2022-02-03 | Protokollnummer:<br>66755693 |

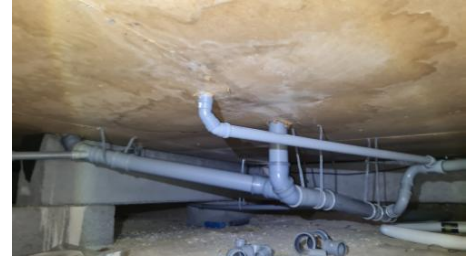
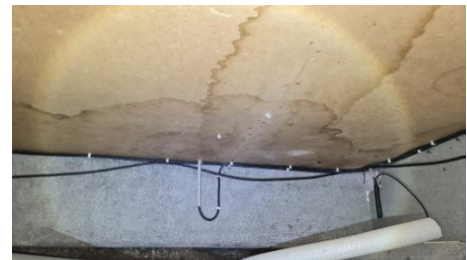
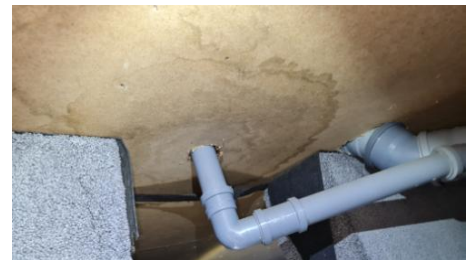
- Flera fuktfläckar förekommer på delar av blindbotten under tvättstugan och dusch/wc.

Se även punkt: lämnade upplysningar och Entréplan / tvättstuga.

Det rekommenderas att en fördjupad undersökning utförs för att kontrollera orsaken och omfattningen av skadorna.

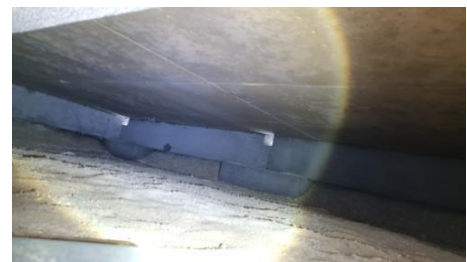
- I övriga delar av grunden finns mikrobiell påväxt finns på bjälklagets undersida.
- En mikrobiell lukt upplevdes i grunden. Mikrobiell tillväxt kan ske vid en relativ luftfuktighet (RF) om 75 % vilket motsvarar fuktkvoten (FK) 17 % i trämaterial. FK i blindbotten uppmättes stickprovsmässigt till 16-17 %.

En grundkonstruktion av denna typ utsätts under delar av året för fuktpåverkan, både från uteluft och avdunstande markfukt vilket leder till mikrobiella skador. För att komma tillrätta med klimatet i grunden behöver markytan städas av noggrant och en ändamålsenlig avfuktningssystem installeras, en s.k. sorptionsavfuktare. Samtidigt plastas markytan och ventiler/otätheter sätts igen för att skapa ett slutet utrymme att avfukta. Se även bifogat faktablad "Krypgrund".

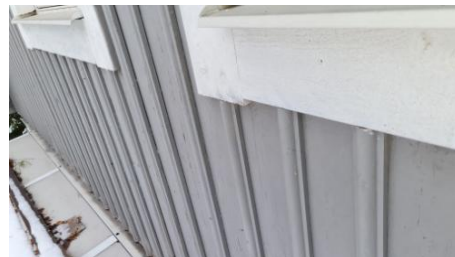
- Delar av fasadpanelen är i behov av målning/underhåll.

Fasadbeklädnad och träkonstruktioner där målningsbehov finns riskerar att få fukt- och rötskador på grund av sämre vattenavvisande förmåga.

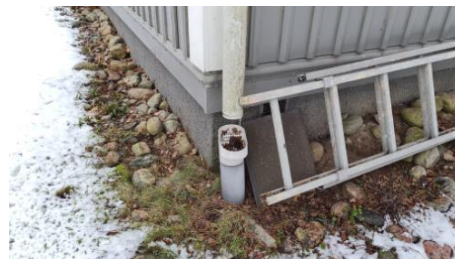
- Påskjutsrör saknas på stuprören vilket kan medföra stänk på fasaden och mot grunden.

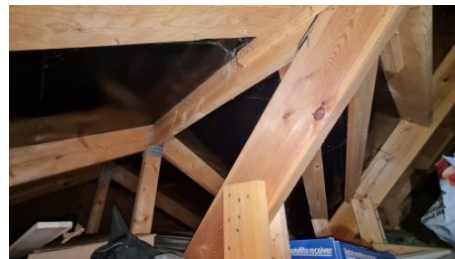
- Underlagstaket består av en tjockare plastfolie.

Eftersom underlagstaket består av plastfolie finns risk vid ogynnsam väderlek att regnvatten/snö tränger in under den yttre takbeläggningen och ner mellan plastöverlapp eller i andra otätheter med läckage på vindsutrymmet som följd.

Vid kontroll av vinden uppmättes fuktvärden under kritisk fuktnivå för mikrobiell tillväxt och en normal lukt upplevdes. Fuktkvoten i underlagstaket och takstolar uppmättes stickprovsmässigt till 14-15 % vilket är under gränsvärdet (17 %) för mikrobiell tillväxt.

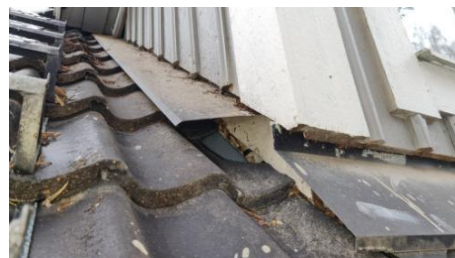
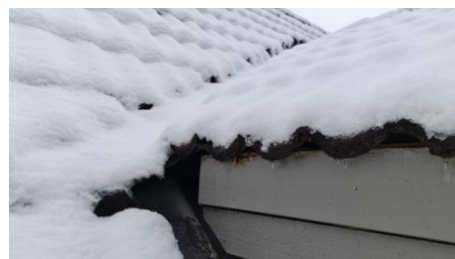
- Yttertaket var snötäckt vid besiktningen och besiktning av taket kunde inte genomföras i sin helhet.
- Taket är från byggnation och börjar bli till åren.
- Rötskadad takfotsbräda noterades på takkupa där även hängränna saknas.
- Otätheter noterades vid plåtfästningar vid takkupan.

Takpannor, plåtdetaljer, takfönster och underlagspapp har en begränsad livslängd. Eftersom husets taktäckning är äldre har det ett minskat motstånd mot vatteninträngning. Detta och ovannämnda anmärkningar gällande underlagstaket kan leda till fuktskador på träläkt och vidare ner i underliggande konstruktioner.

Jag rekommenderar en kompletterande besiktning när taket är fritt från snö och is.

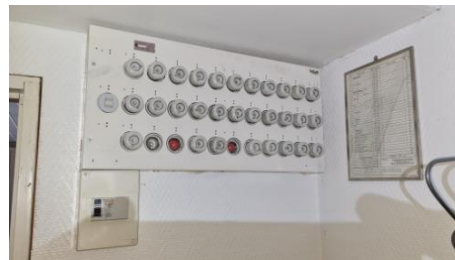
- Jordfelsbrytarens omfattning är ej uppskrivit i gruppförteckningen.
- Några "proppar" saknas.
- Bristfällig el-anslutning ovan spegel i våtrum på övre plan.

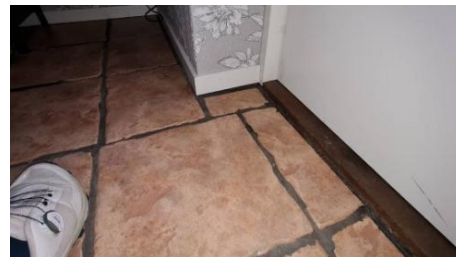
- Bomljud och mindre sprickor finns i fogar.

Felet som uppstått är att vidhäftningen mellan klinker och underlag har upphört- eller utförts bristfälligt, detta bedöms ej ha medfört några följdskador.

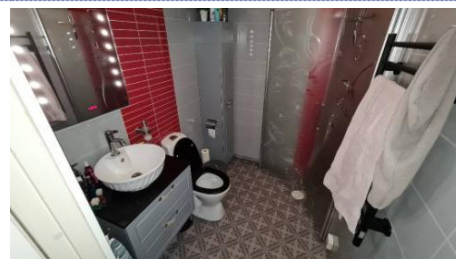
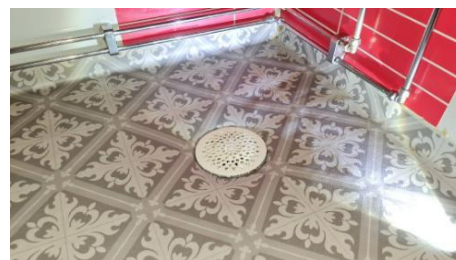
- Golvunderlaget är ojämn och plastmattan saknar fast underlag runt delar kring golvbrunn.
- Rör genomföringar finns i golvklack under tvättställ, avloppet är lågt placerad i klacken och klacken saknat tätskikt.
- Otätheter finns i våtrumsskivornas underkant.
- Golvfallet är något plant utanför duschen.

Detta är avvikelser enligt gällande branschregler och kan medföra risk för vatten att tränga in bakom tätskikt med fuktrelaterade skador som följd.

Vid fuktindikering som utfördes i utrymmet noterades inga förhöjda fuktindikationer.

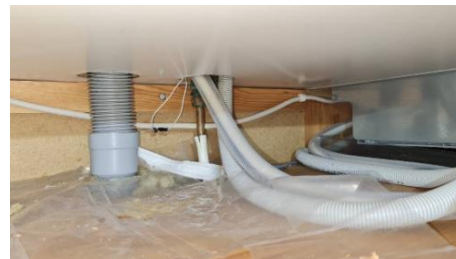
- Fukt/läckageskydd finns inte i diskbänkskåp, dock finns elektroniskt larm runt rören.
- Rör och slangar är bristfälligt förankrade och bör klamras bättre.

Fukt/läckageskydd är bra att ha i diskbänkskåp och under vitvaror för att lättare upptäcka eventuella läckage i tid. Rör och slangar skall vara väl förankrade för att minska risken för läckage.

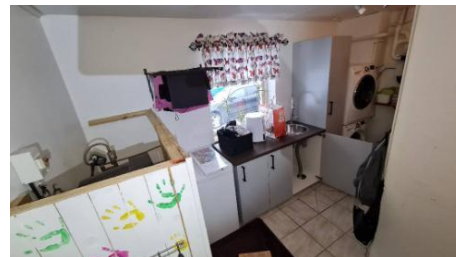
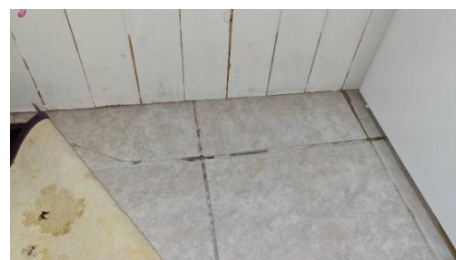
- Våtutrymmet är från byggnation och börjar nå sin tekniska livslängd.
- Fuktindikering i utrymmet gav förhöjda fuktindikationer, främst i hörnet vid vattenfilter.
- Sprickor och bomljud finns i klinker.

Se även punkt: Utvändigt / Krypgrund.

Anlita en behörig våtrumsentreprenör för en renovering. I samband med renoveringen bör omkringliggande konstruktioner kontrolleras för att upptäcka eventuella följdskador.

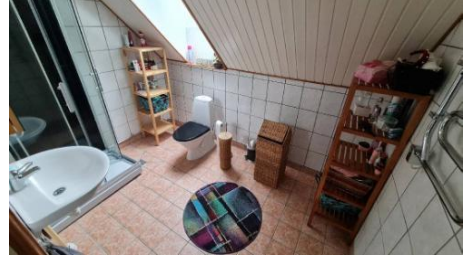
- Våtutrymmet är troligtvis renoverat omkring år 2000 och börjar nu bli till åren.
- Golvbrunnen byttes ej vid renovering och är från byggnation.
- Golvfallet är bristfälligt utfört i rummet.
- Rör genomföringar finns placerad genom golvet.
- Uppvikt tätskikt finns ej vid tröskel.

Detta medför risk för fuktinträning, vilket kan orsaka fuktskador omkringliggande konstruktioner. I dagsläget finns duschkabin monterad, vilket minskar risken för skador.

Vid fuktindikering som utfördes i utrymmet noterades inga förhöjda fuktindikationer.

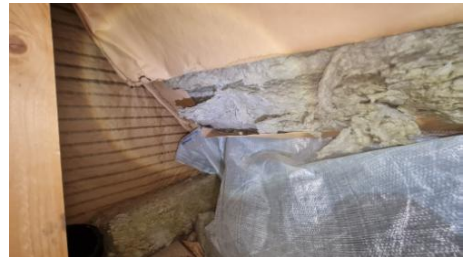
- I en av sidovindarna noterades fuktanvisningar på isolering och stommen, torra vid besiktningen. Den armerade plasten har släppts ned och en hink står i utrymmet.
- Några sidovindar var belamrade med lösöre.

Se även riskanalys på punkt: Utvändigt / Vind / Tak

Det rekommenderas att en fördjupad undersökning utförs för att kontrollera orsaken och omfattningen.

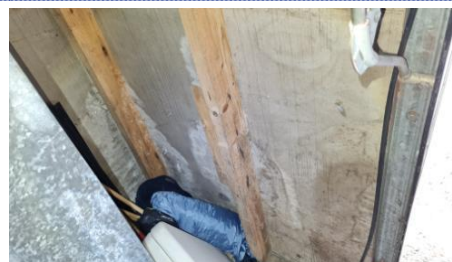
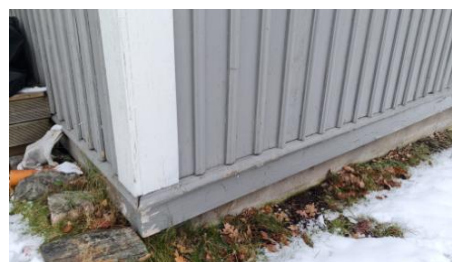
Garaget är i behov av renovering.

- Fuktskador och mikrobiella angrepp noterades i väggar och tak invändigt. Fuktkvoten i väggsylen uppmättes till 22 % vilket är över gränsvärdet (17 %) för mikrobiell tillväxt.
- Rötskador förekommer i fasaden.
- Betongplattan/sockeln är ojämn.
- Yttertaket kunde ej kontrolleras då det var snötäckt.
- Fönster är i behov av underhåll.
- Bleck saknas över porten.

Anlita snickare för vidare kontroll av orsak och omfattning samt lämpliga åtgärder.
