Fastighetsuppgifter

Järbo 10:46

Norrbro 39

**Besiktningssuppgifter**

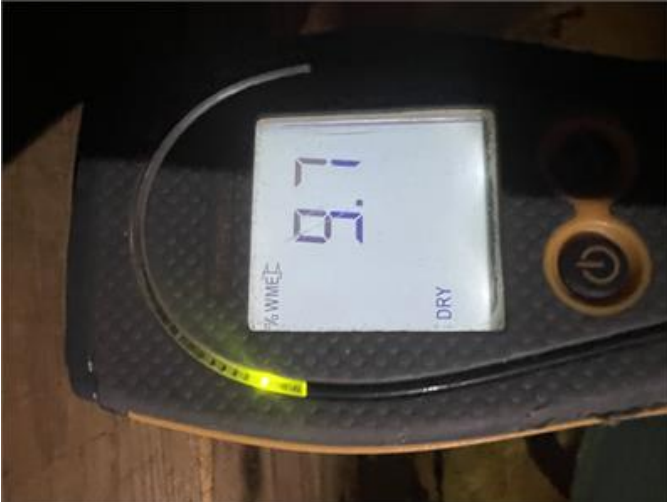
Fuktkvoten uppmättes på vind i trä i yttertakets insida till 9,7% fuktkvot. Dessa värden kommer sannolikt att ändras med årstiden. Det kritiska gränsvärdet för mikrobiell tillväxt brukar anges till ca 17% fuktkvot (FK). Notera att stickprovsmässig undersökning är utförd.
