**Fastighetsuppgifter**

Diskusen 15

Halvbacksgatan 8

| Besiktningsresultat | | | | | |

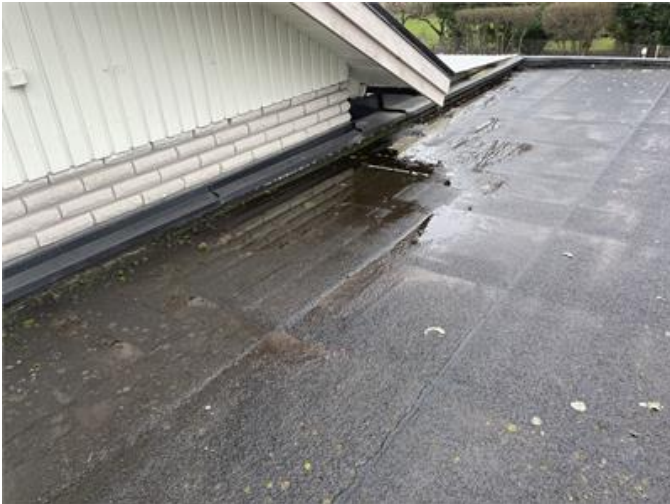
| Besiktningsresultat | | | | | |
|---|---|---|---|---|---|
| Tak garage | | X | | | Låglutande tak, se kommentarer och riskanalys. |

Garage har ett låglutande tak med en takbeklädnad av takpapp. Omlagd 2016. En sådan takbeklädnad kräver regelbunden tillsyn och underhåll. Livslängden för en vanlig takpapp brukar anges till ca 15 år. Det finns dock många fabrikat och liknande produkter av takbeklädnader på marknaden och således också kraftigt varierande tekniskt livslängd, se även info på protokollets näst sista sida pos. 1. Papptaket har bitvis vatten som blir stående, dock inte i någon större omfattning.(se bild)

Papptaket har bitvis vatten som blir stående, dock inte i någon större omfattning.

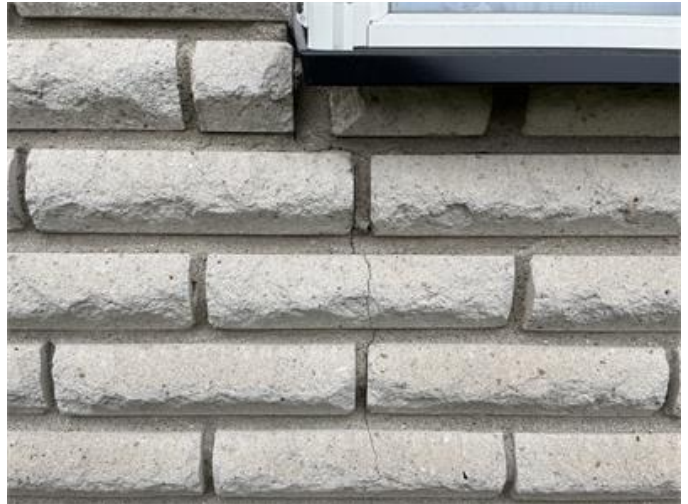
| Besiktningsresultat | | | | | |
|---|---|---|---|---|---|
| Fasad | | X | | | Det finns någon sprickbildning i stenfasaden vilket bedöms vara helt normalt då det är känt att fasader av kalksandsten har lätt för att spricka, vilket sker på grund av att husen normalt sätter sig efter byggnationen. Sprickorna bedöms inte kunna leda till följdskador i bakomliggande konstruktion. |

Lokala sprickbildningar i normal omfattning har noterats till stenfasaden.

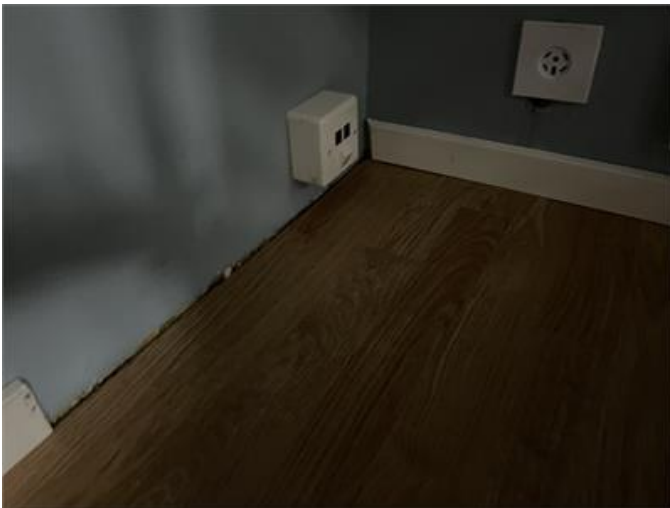
| Besiktningsresultat | | | | | |
|---|---|---|---|---|---|
| Sovrum 1&2 | | X | | | Rum med delvis organiska material så som målad tapet samt flytande/täta golvmaterial mot betongplatta. Se sammanfattande text under källare allmänt. |

I en del utrymmen förekommer organiska material och täta ytskikt mot källarväggar och betongplatta så som målad tapet, golvlistor av trä samt täta ytskikt/flytande golvbeklädnader. Bastu har påreglade källarväggar. Risk finns att materialen blir uppfuktade av naturlig markfukt från betongplatta och källarväggar med mikrobiella angrepp och avvikande lukt som följd. Vid framtida renoveringar rekommenderas att de organiska materialen och täta ytskikt byts ut och ersätts med fuktsäkra material så som exempelvis klinker till golv och puts/färg till vägg som är avsedd för källare. Färg som använts vid målning är avsedd för källare.

En del utrymmen i källaren med material som vid framtida renoveringar rekommenderas att bytas ut.
