Besiktningssprotokoll

Anticimex Försäkringsbesiktning i samarbete med Fastighetsbyrån

Fastighetsbeteckning: Noret 14:37	
Fastighetsadress: Majstångsbacken 7	
Postnummer: 79250	Ort: Mora

Besiktningdatum: 2025-02-24	Protokollnummer: 68844408
Temperatur: 3 °C	Väderlek: Mulet
Tekniker: Petrus Annersten	
E-post: petrus.annersten@anticimex.se	
Kontor: Falun	
Närvarande: Fastighetsägare Mäklare

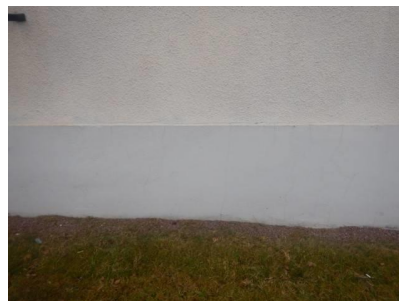
Utvändigt / Sockel

Sprickor finns i sockel.

Dessa bedöms inte ha lett till bakomliggande skador.

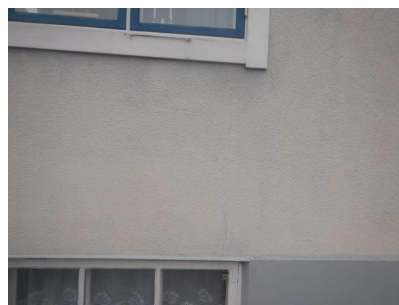
Utvändigt / Fasad

Sprickor finns i fasaden.

Dessa bedöms inte ha lett till bakomliggande skador.

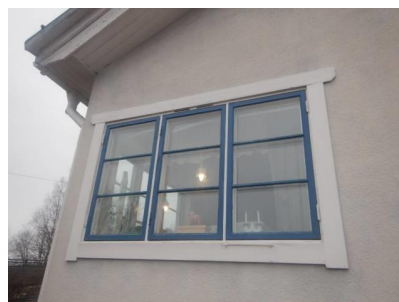
Utvändigt / Fönster

Fönsterbleck saknas på fönster.

Avsaknad av fönsterbleck medför en ökad risk för att vatten kan rinna in och orsaka fuktrelaterade skador i omkringliggande konstruktioner.

I övrigt vanligt underhållsbehov.

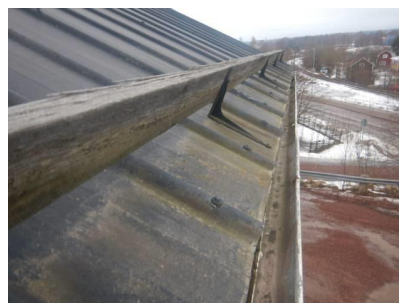
Utvändigt / Hängrännor / Stuprör

Hängrännor/Stuprör är rostiga.

Rostskadade hängrännor/stuprör leder ofta till läckage, vilket i sin tur innebär risk för fuktskador på fasad, sockel och i bakomliggande konstruktioner.

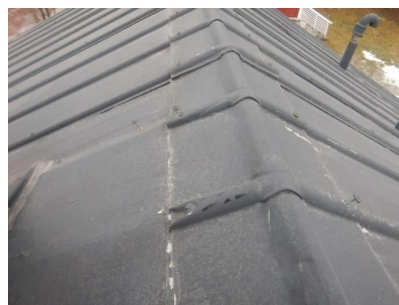
Utvändigt / Tak

Husets tak har äldre plåtbeklädnad och som är fastsatt med klockspik som med tiden har förmåga av att släppa från underlaget med otätheter som följd. Risk att regn- eller smältvatten tränger ner i underliggande takkonstruktion och orsakar fuktrelaterade skador. Av den anledningen rekommenderas att en årlig kontroll av taket utförs för att kunna upptäcka eventuella takläckage.

Takplåten är fastsatt med klockspik som med tiden har förmåga av att släppa från underlaget med otätheter som följd. Risk att regn- eller smältvatten tränger ner i underliggande takkonstruktion och orsakar fuktrelaterade skador. Flertal klockspikar har rest sig från underlaget.

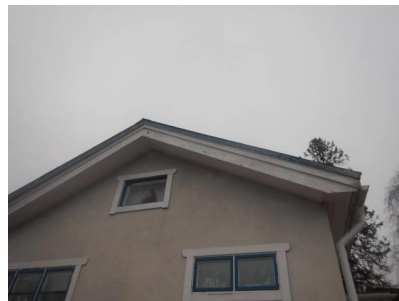
Vanligt underhållsbehov på vindskivor (färgsläpp, torrsprickor).

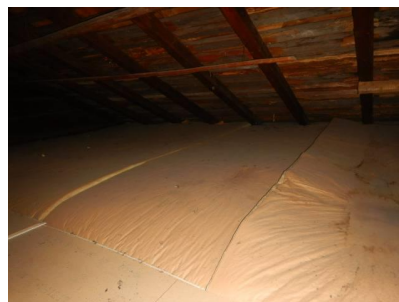
Utvändigt / Vind

Vinden är tilläggsisolerad.

Eftersom vindsbjälklaget tilläggsisolerats så kommer klimatet på vindsutrymmet att ändras, främst vintertid. Detta i sin tur kan leda till uppfuktning av underlagstakets insida vilket kan resultera i mikrobiella skador (angrepp av mikroorganismer).

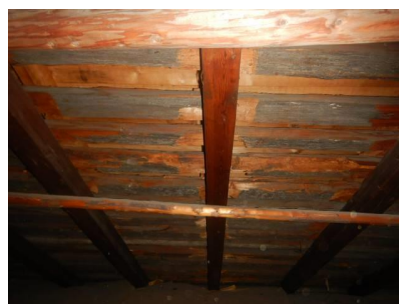
Rötskador finns i underlagstaket.

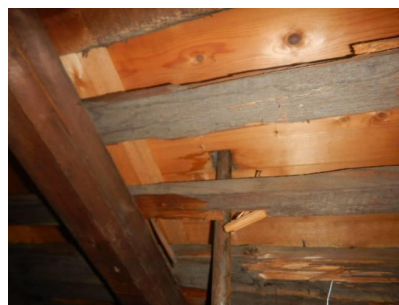
Mindre fuktrosor noterades i underlagstak vid genomföring.

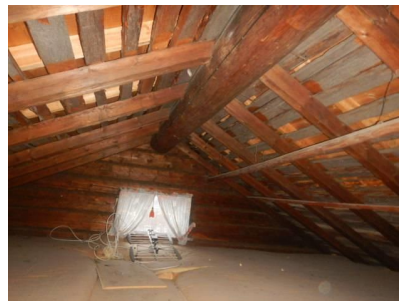
Vid kontroll av vinden uppmättes fuktvärden under kritisk fuktnivå för mikrobiell tillväxt och en normal lukt upplevdes. Fuktkvoten i underlagstak/takbjälkar uppmättes till 13 %.

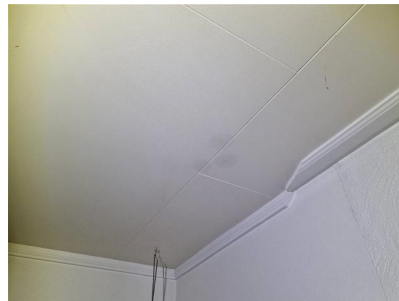
Entréplan / Vardagsrum

Fläckar noterades i tak. Torrt vid besiktning.

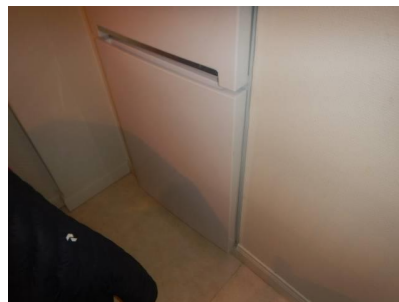
Entréplan / Kök

Fuktskydd saknas under vitvaror och i diskbänksskåp.

Utan fuktskydd är det svårt att upptäcka läckage. Vatten kan då tränga in i omkringliggande konstruktioner och orsaka fuktskador.

För att upptäcka eventuella läckage, installera ett fuktskydd.

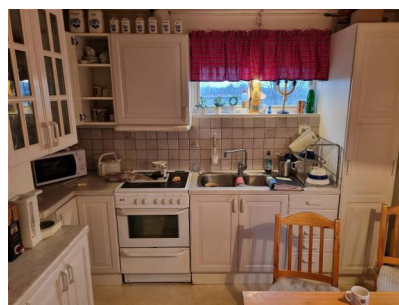
Fuktindikering i utrymmet gav inga förhöjda fuktindikationer.

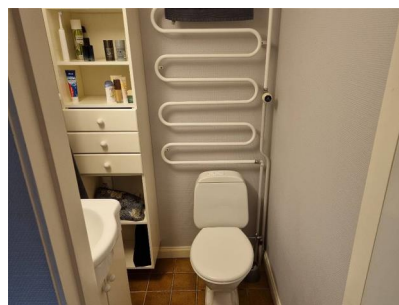
Entréplan / Toalett

Fuktindikering i utrymmet gav inga förhöjda fuktindikationer.

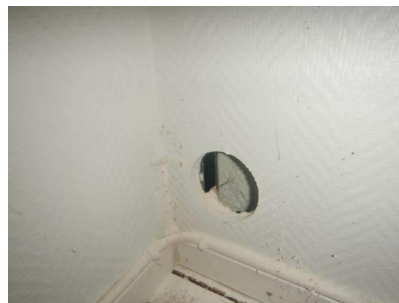
Källarplan / Gillestuga/Dusch/Bastu

Vid kontroll av väggkonstruktionen togs ett provhål i den påreglade väggen. Väggkonstruktionen är utbyggd från murade väggar med plåtreglar och gipsskivor. Normal lukt upplevdes i provhål. Påreglade ytterväggar med plåtreglar finns i gillestugan och i sovrum.

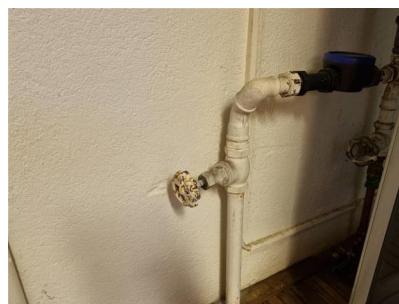
Mindre droppläckage noterades på koppling till inkommande vatten. Bör åtgärdas.

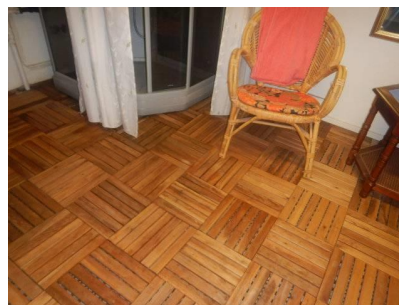
Golvbrunnen ligger under träplattor och vatten från duschen leds inte direkt till golvbrunnen.
