Fastighetsuppgifter

Länken 1

Olsmässvägen 4

Uppdragsnummer SM25055
Besiktningdatum 2025-02-21
Besiktningföretag OBM i Karlstad AB
Besiktningförrättare Marcus Atterstad
Närvarande Säljares mor
Giltig till och med 2026-02-21

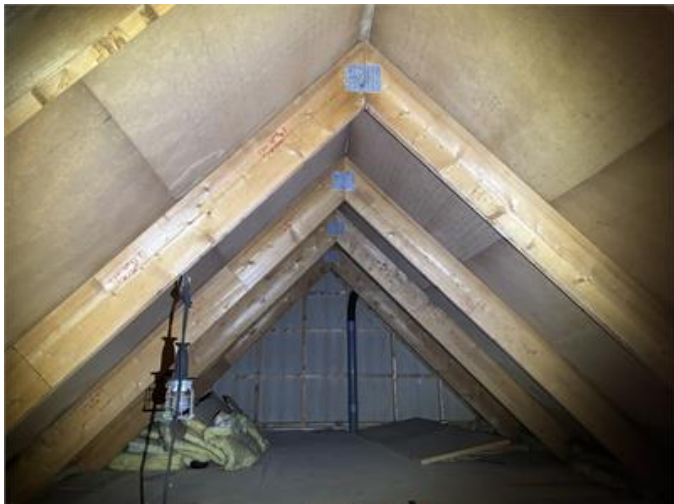
Besiktningresultat					
Bedömningsskala: 1 = Utan anmärkning, 2 = Påpekande, 3 = Bör åtgärdas, 4 = Ej besiktningsbart					
Byggnadsdel	1	2	3	4	Anmärkning
Nockvind		X			Fuktfläckar förekommer på underlagstak av board, vilket är relativt normalt för konstruktionstypen. Takets insida bör regelbundet kontrolleras.
Invändigt					
Övre Plan					
Hall	X				
WC/Bad		X			Utrymmet har äldre standard och renoveringsbehov föreligger, se därför info på protokollets sista sida pos. 12.
		X			Hela golvet lutar ej mot golvbrunn.
			X		Klämringen är lös i golvbrunn och bör sättas fast för att minska risken för fuktskador.
		X			Golvvytskiktet har släppt från underlaget invid golvbrunn men ingen onormal fuktindikation erhöles, åtgärdsbehov föreligger.
	X				Fuktindikering har utförts stickprovsmässigt utan att några förhöjda fuktindikationer erhöles.
Sovrum 1	X				
Sovrum 2	X				
Sovrum 3	X				
Klädkammare	X				
Nedre Plan

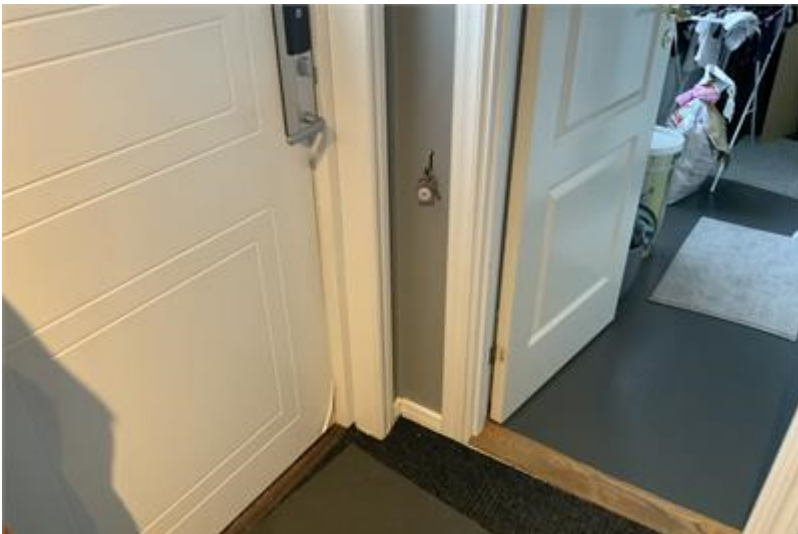
Byggnadsdel	Mellanväggsyll i hall
Konstruktionsdel	Väggsyll
Konstruktionsuppbyggnad	Betong- Träsyll

Fuktkvoten uppmättes i träsyll till 9% FK.

Det kritiska gränsvärdet för mikrobiell tillväxt brukar anges till ca 17% fuktkvot (FK).
