Fastighetsuppgifter

Viksjö 8:223

Flöjtgränd 2

**Besiktningssuppgifter**

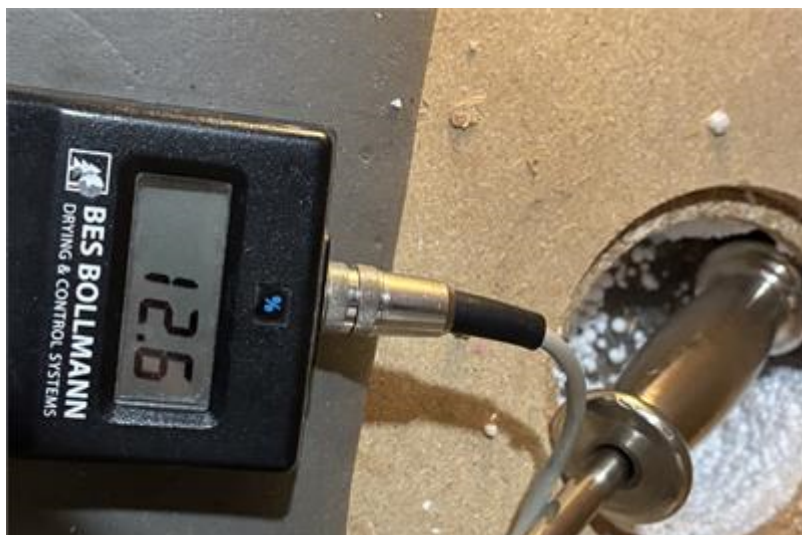
Byggnadsdel	Betongplatta på mark
Konstruktionsdel	Flytande golv och syllar
Konstruktionsuppbyggnad	Betongplatta, grusbädd, plastfolie, cellplast, golvspån, ytskikt

Fuktmätning utfördes från provhål i golvet i trappförrådet.

Fuktkvot i yttervägg-syll uppmättes till ca. 12% FK vilket understiger gränsvärdet.

I innervägg-syll uppmättes fuktkvoten till ca. 13% FK vilket understiger gränsvärdet.

Ingen avvikande lukt upplevdes från provhål.

Stickprovskontrollen visade inte på några åtgärdsbehov.
