Besiktningssprotokoll

Anticimex Försäkringsbesiktning i samarbete med Fastighetsbyrån

Fastighetsbeteckning: Erstavik 26:495	
Fastighetsadress: Långrevsgatan 43	
Postnummer: 133 43	Ort: Saltsjöbaden

Besiktningdatum: 2025-02-24	Protokollnummer: 68860894
Temperatur: 6 °C	Väderlek: Mulet
Tekniker: Daniel de Luca	
E-post: Daniel.De.Luca@anticimex.se	
Kontor: Stockholm Syd	
Närvarande: Fastighetsägare Daniel de Luca, Anticimex tel 076 496 05 49

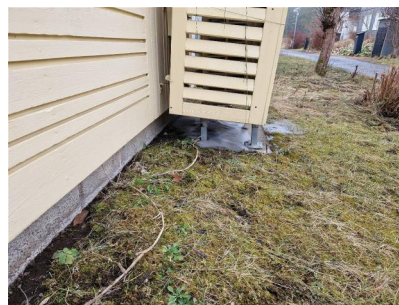
Kondensvatten från luftvärmepumpens utedel leds inte bort från husgrunden.

Detta medför ökad risk för att vatten tränger in i anslutande konstruktioner, vilket i sin tur kan leda till fuktrelaterade skador. Observera att besiktning av byggnadens värmesystem eller värmepumpen inte har ingått i uppdraget.

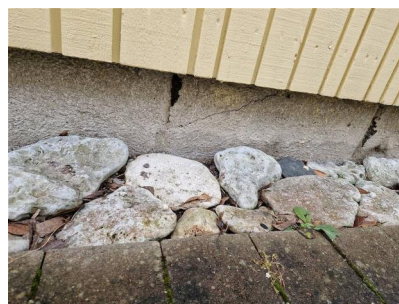
Sprickor finns i sockel.

Dessa bedöms inte ha lett till bakomliggande skador.

Underhåll rekommenderas.

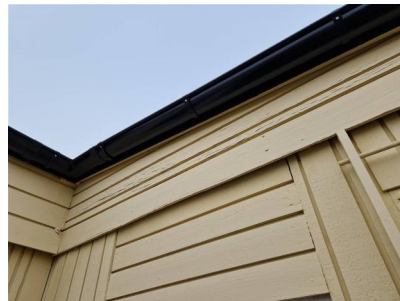
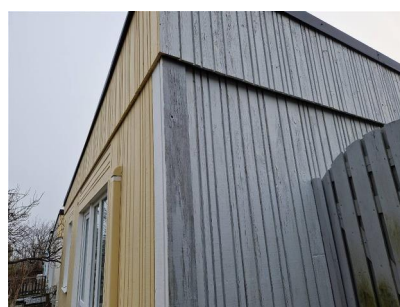
Fasadpanelen är ställvis i behov av målning/underhåll. (framförallt sida mot granne)

Fasadbeklädnad och träkonstruktioner där målningsbehov finns riskerar att få fukt- och rötskador på grund av sämre vattenavvisande förmåga. För att öka livslängden på fasadbeklädnaden rekommenderas målning och underhåll.

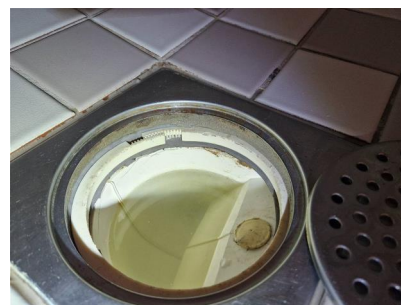
Våtutrymmet har äldre yt-/tätskikt.
Klinker lagt på plastmatta.
Klämring glipar/sitter löst i golvbrunn och plastmattan sticker ut under klämring.

Eftersom funktionen, som innebär att ytskiktet/tätskiktet ska vara vattentätt, kan vara nedsatt finns en ökad risk att vatten tränger igenom ytskiktet/tätskiktet med vattenskador i omkringliggande konstruktioner som följd.
