Morkarlby 43:164

Lundstigen 15

Uppdragsnummer	WA5992
Besiktningsdatum	2025-02-24
Besiktningföretag	OBM Besiktning i Dalarna AB
Besiktningförrättare	Tomas Myrbråten
Närvarande	Säljaren.
Giltig till och med	2026-02-24

Byggnadsbeskrivning 1,½ Planshus.	Byggnadsår 2015
Till eller ombyggnad Nej.	Övrigt Möblerat.

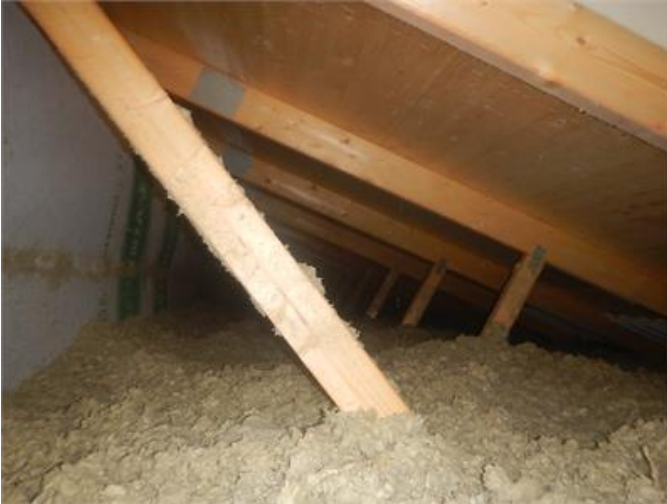
Vy över vind hus.

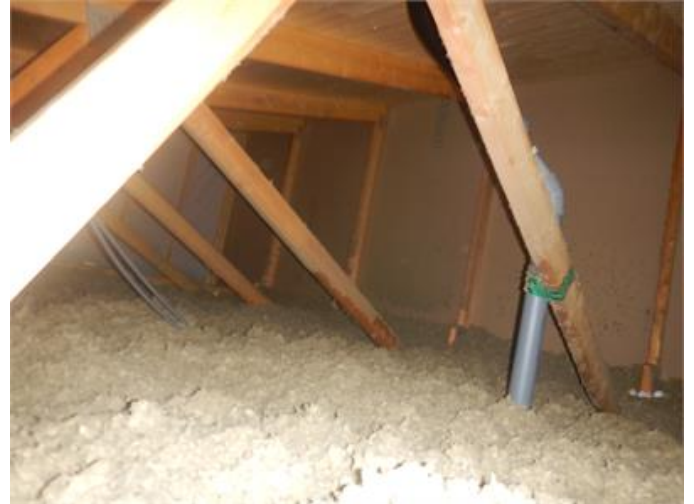
Vy över vind carport.

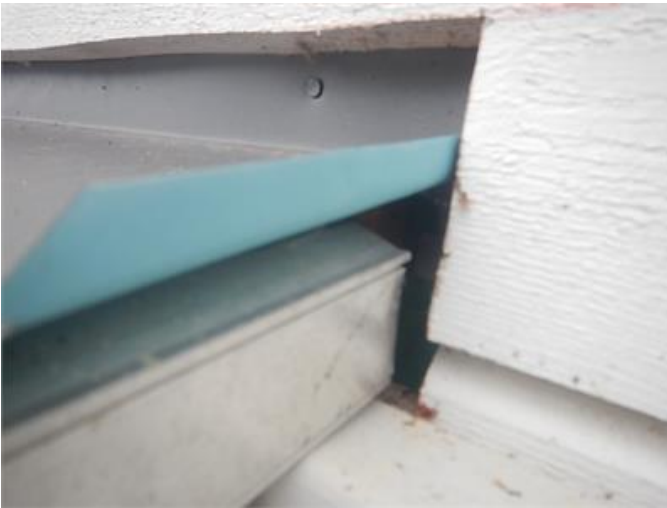
Otätthet i fasad vid plåt i överkant uterum.
