Besiktningssprotokoll

Anticimex Försäkringsbesiktning i samarbete med Fastighetsbyrån

Fastighetsbeteckning: Torestorp 1:201	
Fastighetsadress: Frejagatan 10	
Postnummer: 565 32	Ort: Mullsjö

Besiktningdatum: 2025-02-24	Protokollnummer: 68837286
Temperatur: 3 °C	Väderlek: Mulet
Tekniker: Mats Josefsson	
E-post: mats.josefsson@anticimex.se	
Kontor: Jönköping	
Närvarande: Fastighetsägare

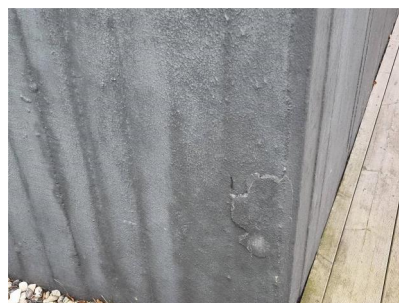
Utvändigt / Sockel

Mindre släpp finns på grundmur sockel.

Vid målning av grundmur/sockel bör dessa lagas.

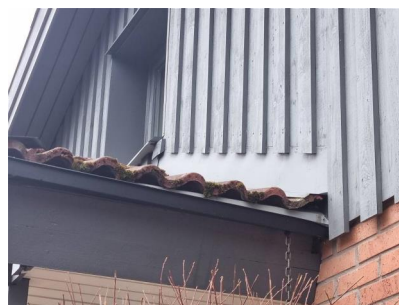
Utvändigt / Veranda

Verandaketets anslutningsplåt är monterad mot husfasadens grundbrädor.

Säketställ att det är tätt mellan plåt och brädor.

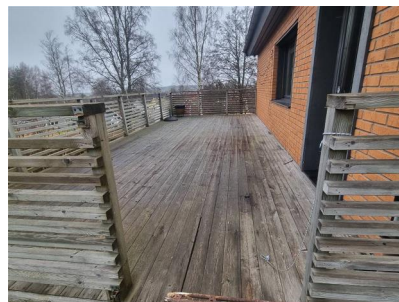
Utvändigt / Altan

En del trallbrädor har begynnande rötskador.

Rekommendation är att byta dessa.

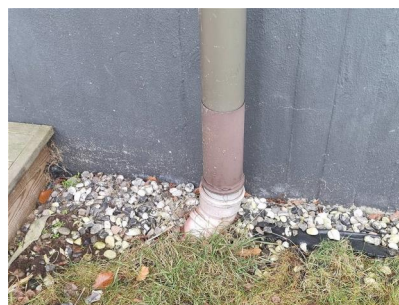
Utvändigt / Hängrännor / Stuprör

Lövsilar finns inte.

När det saknas lövsilar så finns det risk att det blir stopp i dagvattenledningen.

För att hindra stopp i dagvattenledningar rekommenderas komplettering av lövsilar.

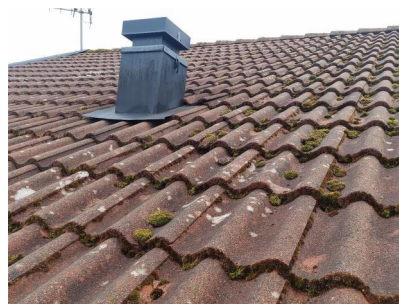
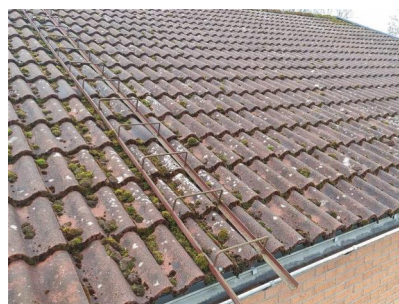
Utvändigt / Tak

Yttertaket är äldre.

En del mosspåväxt förekommer.

En del anslutningsplåtar är äldre.

Takpannor, plåtdetaljer och underlagsduk har enligt vår bedömning en begränsad livslängd. Eftersom husets taktäckning är äldre har det ett minskat motstånd mot vatteninträning. Detta i sin tur kan leda till fuktskador på träläkt och vidare ner i underliggande konstruktioner.

Taket, som är äldre, är lagt med underlagstak av underlagsduk.

Med denna konstruktion är det extra viktigt att takpannorna är hela. Eftersom underlagstaket inte har en underlagspapp kan regn och snö som tränger in genom otätheter leda till fuktskador i underliggande konstruktion.

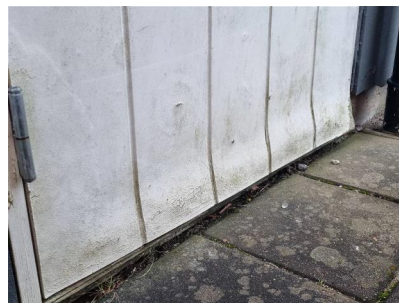
Utvändigt / Dörrar

Dörr är i behov av underhåll, ytskikt släppt från underlaget.

Dörrar där målningsbehov finns riskerar att få fukt- och rötskador på grund av sämre vattenavvisande förmåga.

För att öka livslängden på dörr rekommenderas målning och underhåll.

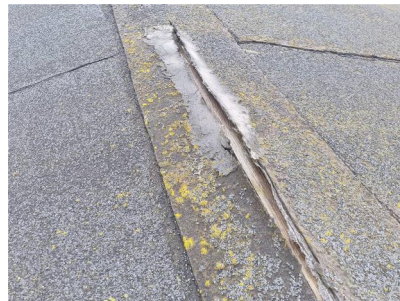
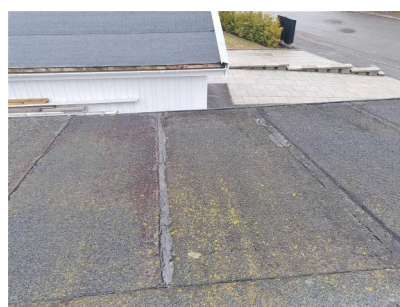
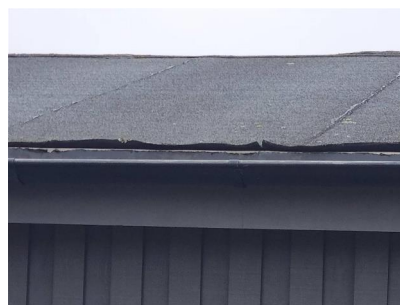
Utvändigt / Tak

Takpappen har blåsor och sprickor samt otätheter inock.
Takpappen har även släppt från underlaget vid takfoten.

Rekommendation är att kontakta en pappläggare för kostnad och åtgärdsförslag.

Då det förekommer en del missfärgningar på innertaket bör även en vidare undersökning gällande omfattningen utföras, bra är att kontrollera underliggande konstruktioner.

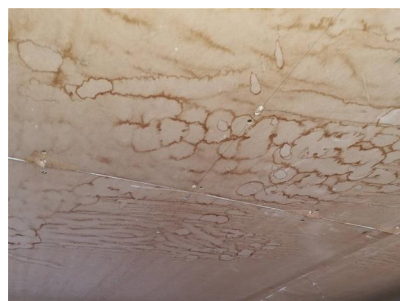
Garage invändigt / Allmänt

En del missfärgningar och fuktfläckar förekommer i innertaksskivor.
Dock uppmättes inga förhöjda fuktindikationer vid besiktningstillfället.

Då väggskivor ansluter tätt ned mot betongplattan, kan dessa drabbas av fuktskador om betongplattan vattenbegjuts, tex då snö smälter av från en bil mm.

Men med tanke på skicket på pappbeklädnaden bör vidare undersökning utföras, se punkt tak.
